Betonimurskeen hyödyntäminen soratien rakenteen parantamisessa

OPINNÄYTETYÖ
TOUKOKUU 2021

Rakennus- ja yhdyskuntatekniikka
Infrarakentaminen

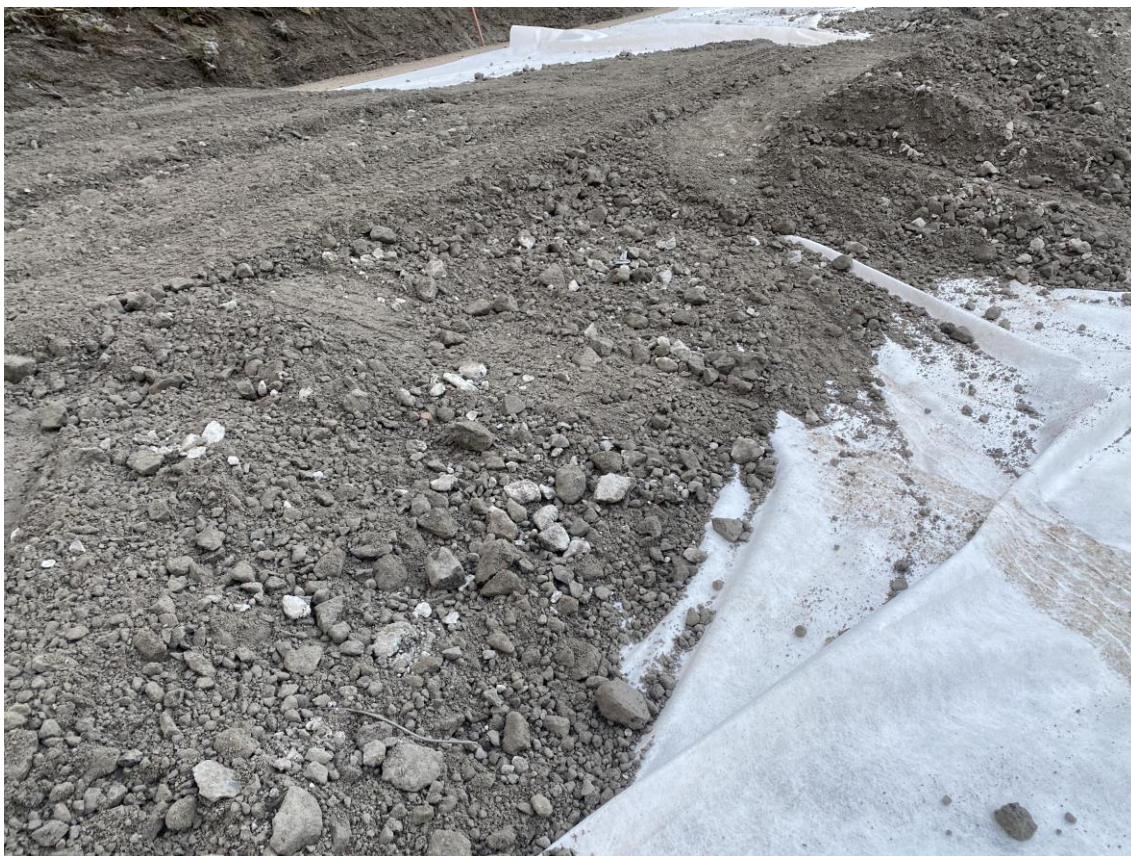
Murskeen työstettävyyys ja ulkonäkö oli erittäin hyvä. Materiaalin seassa oli hyvin vähän raudoitusteräksiä ja purkujätettä. Murske muistutti ulkonäöltään hyvin paljon luonnonkiviainesta, merkittävin ero kiviainekseen verrattuna oli suurempi hie-noainespitoisuus ja betonille ominainen tuoksu.

KUVA 8. 0/45 betonimurskeen ulkonäkö oli hyvä. Hienoainespitoisuus on silmä­ määräisesti suurempi kuin kalliomurskeessa.

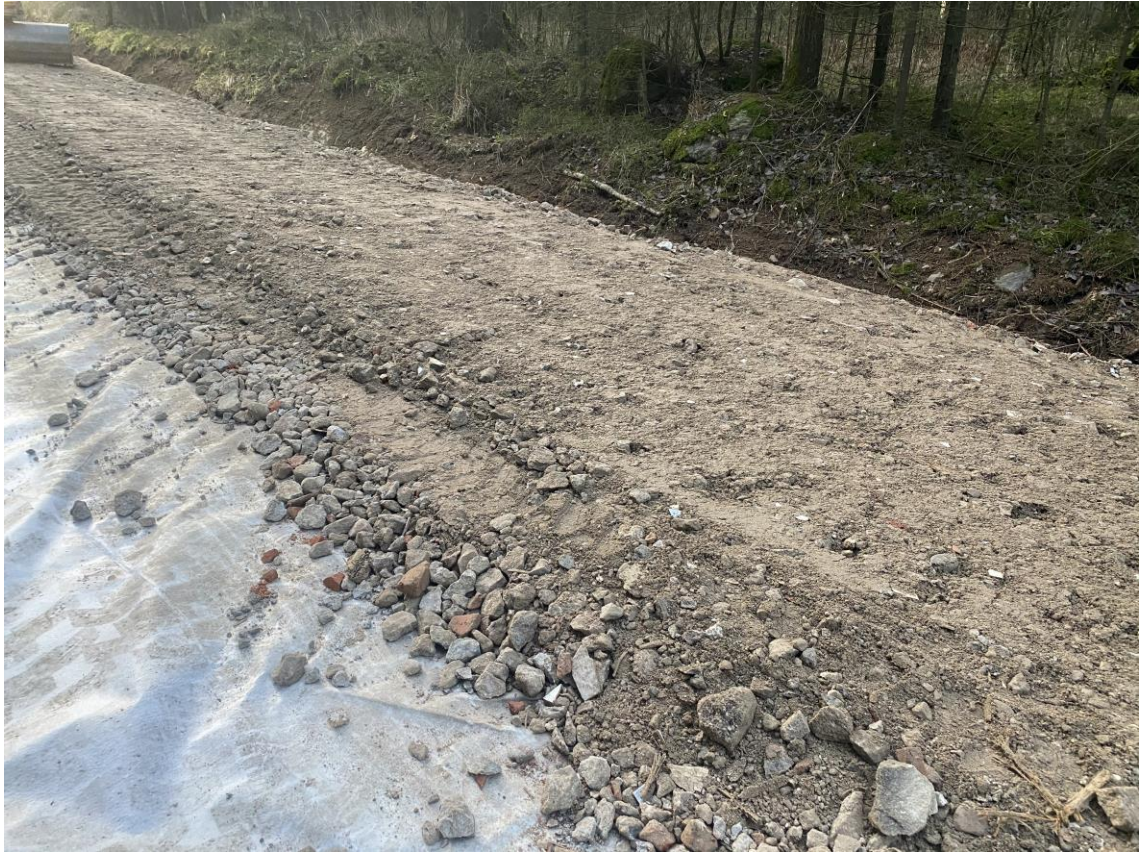
KUVA 10. 0/90 betonimurske.

Materiaalin työstettävyys ja ulkonäkö oli kohtuullisen hyvä. Murskeen seassa oli jonkin verran raudoitusteräksiä ja yksittäisiä purkujätteen osia. 0/90-murskeen le­ vitys oli hieman hankalampaa kuin hienompirakeisen murskeen. Tämä johtunee kuitenkin vain materiaalin karkeammasta rakeisuudesta, ei niinkään materiaalin muista ominaisuuksista.

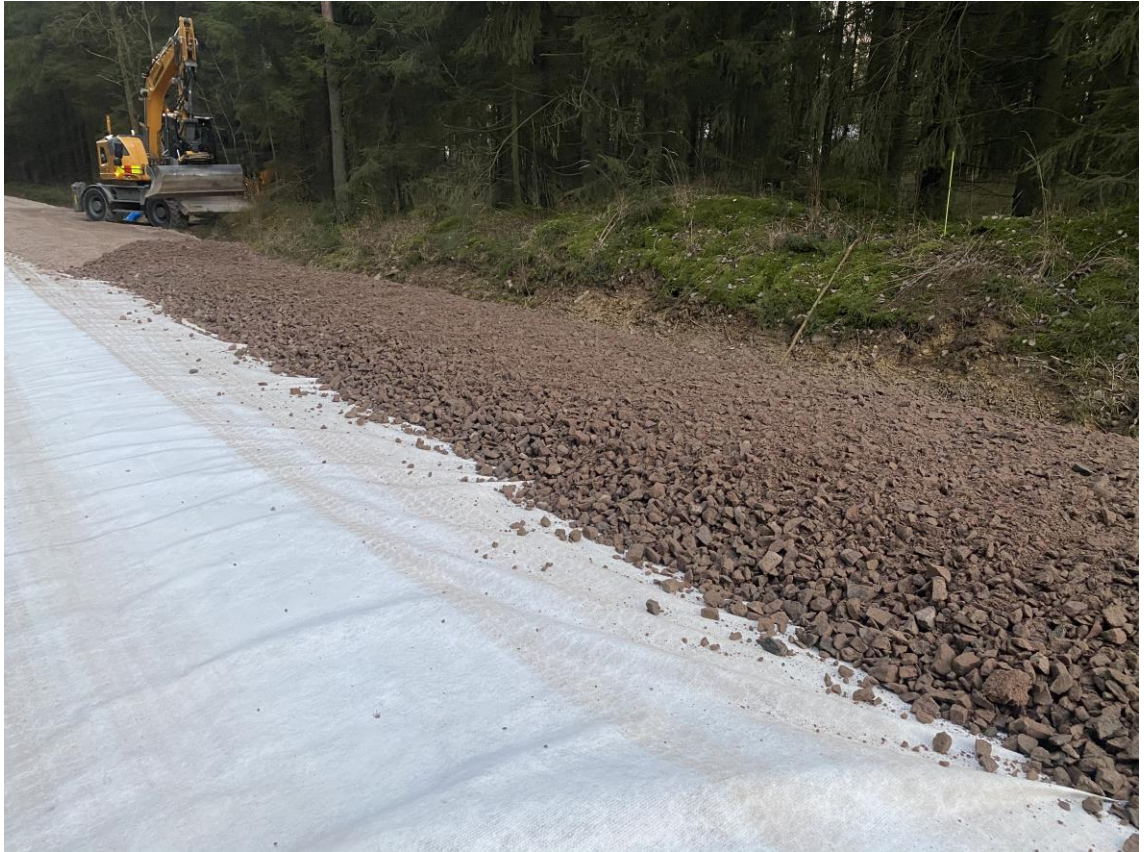
KUVA 11. 0/55 kalliomurskeen levitystä. Hienoainespitoisuus on betonimurskeeseen verrattuna pienempi.

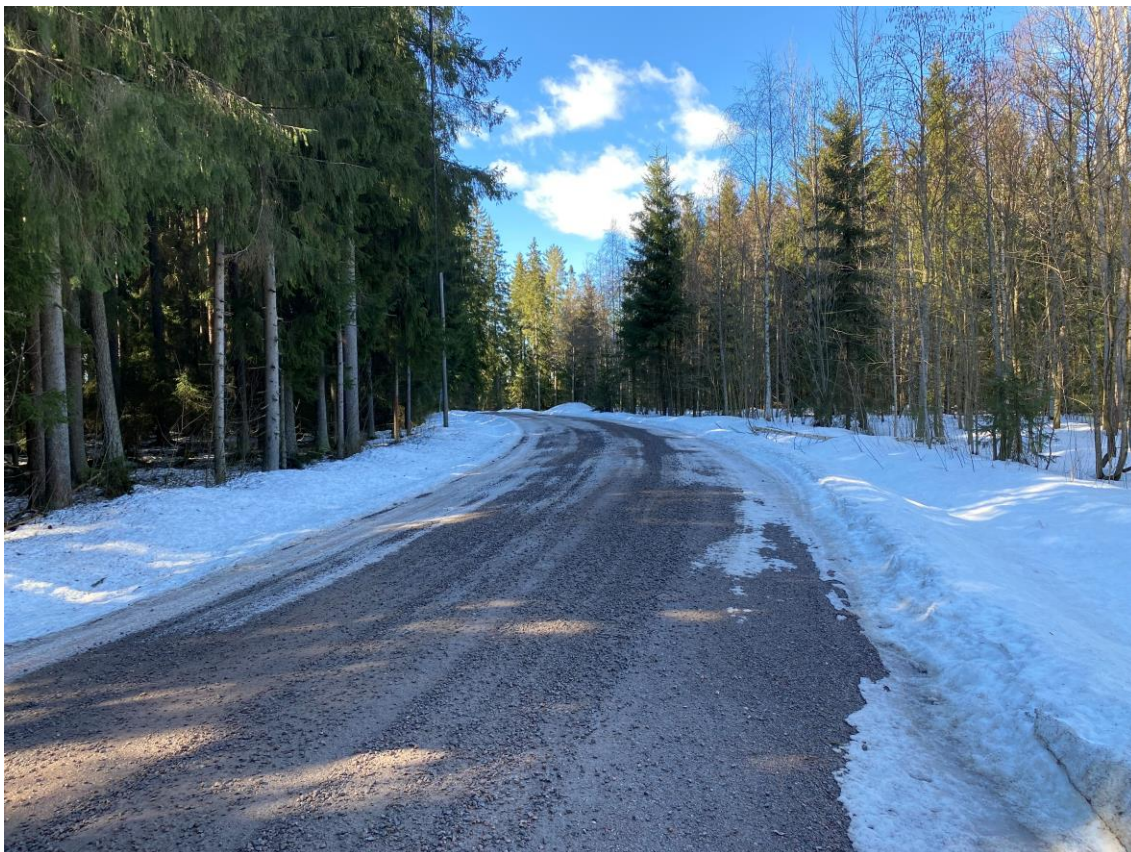
KUVA 20. Rakenne 1.

Maastokäynnillä keli oli selkeä ja lämpötila +7°C. Tie oli paikoin vielä jäinen ja lumipolanteen peittämä. Pintakunnon arviointia ei ollut syytä suorittaa. Parannettujen tieosuuksien poikkileikkausmuoto oli säilynyt talvikauden yli hyvänä, eikä merkittäviä routaepätasaisuuksia ollut havaittavissa.
