Opinnäytetyö (AMK)

2021

Tommi Kulmala

TUULETTUVAN ALAPOHJAN JA PUUKOOLATUN LATTIAN SANEERAUS

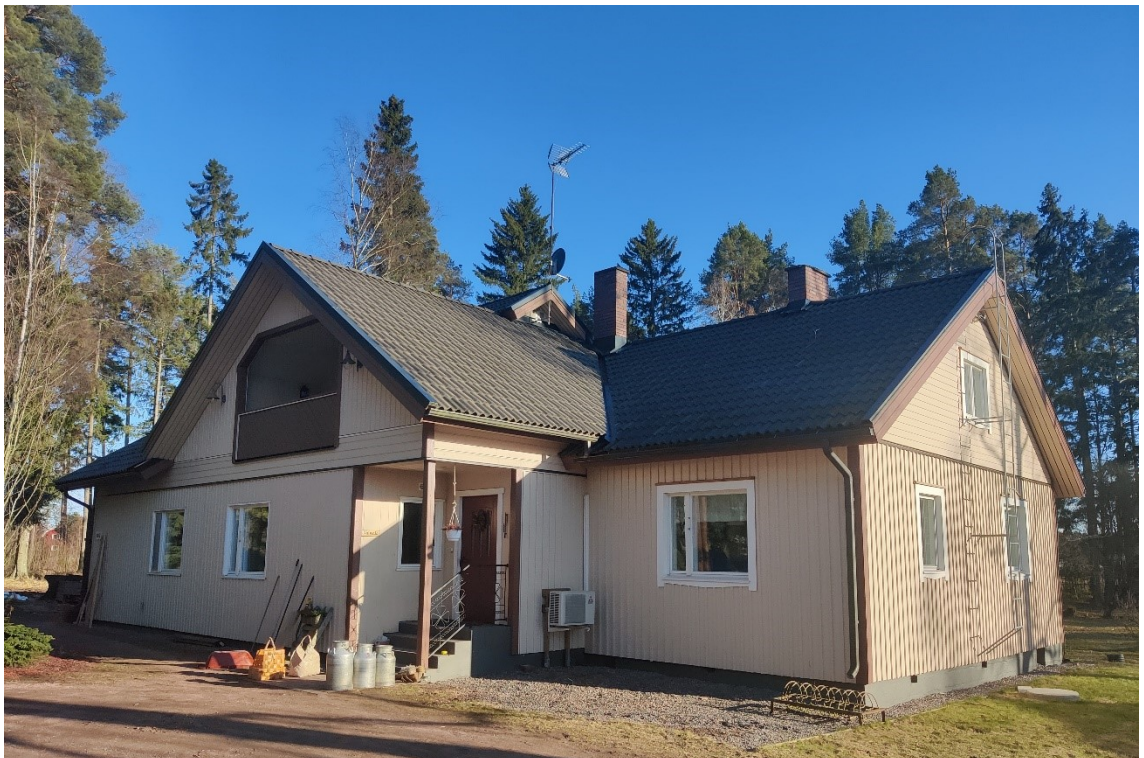
Saneerattavan omakotitalon alkuperäinen osa on valmistunut 1930-luvun taitteessa (kuva 3.) Tontilla on myös paljon muita rakennuksia, sillä kysessä on maatila. Rakennuksen runkomateriaali on hirttä. Talon vanhassa osassa on tuulettuva alapohja, jossa oli tuohon aikaan käytetty sammalta eristeenä. Rakennusta laajennettiin vuonna 1974, jolloin tehtiin ns. ”elintasosiipi”. Tässä kylkeen rakennetussa laajennusosassa alapohja koostuu maanvastaisesta betonilaatasta, jonka päällä on puukoolattu lattia ja eristeenä kutteripuru. Vuonna 2001 rakennusta laajennettiin toiseen kerrokseen. Samalla katto muutettiin tasakatosta nykyaikaisempaan harjakattoon. Rakennuksen huoneistoala on 274 m².

Kuva 3. Saneerattu kohde.

Kohteen tuulettuva alapohja saneerattiin syksyn 2017 ja kevään 2018 välisenä aikana. Maanvaraisen betonilaatan päälle rakennetun puukoolatun lattiarakenteen saneeraus aloitettiin syksyllä 2020 ja se valmistui keväällä 2021. Saneerattu alue on esitetty pohjakuvassa (kuva 4). Lisäksi rakennuksen ulkopuolella tehtiin kesällä 2018 julkisivuverhous uudelleen, sekä sokkelin vierustalle asennettiin salaoja-putket ja routaeristys, joka asennettiin viettämään pois päin rakennuksesta. Sokkelin vierustalla oli aikaisemmin kasvanut eri tyyppisiä kasveja ja nämä korvattiin raekooltaan 8–16 mm:n sepelillä, joka levitettiin routaeristeen päälle viettämään pois päin rakennuksesta.

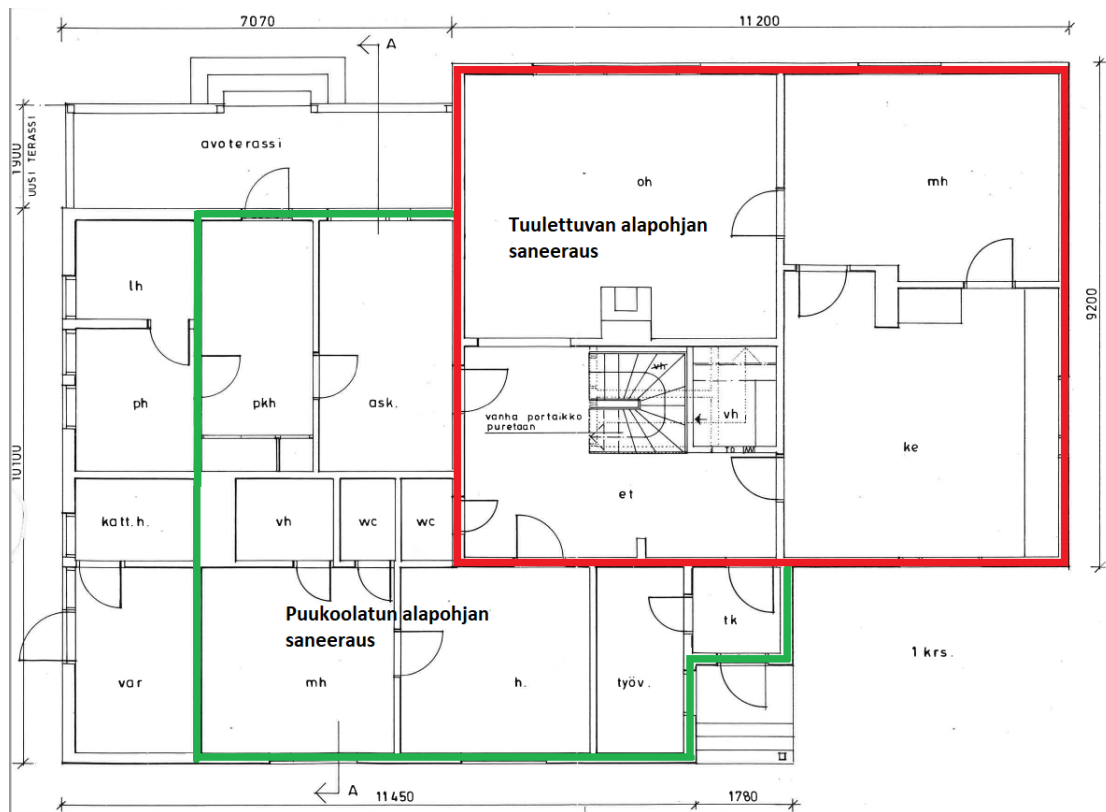
loppupuolella hieman harventua ja päästää näin kapillaarista kosteuden nousua lattian eristetilaan. Lisäksi betonin kutistuman johdosta sokkelin ja pohjalaatan väliin ulkoseinien vierelle oli syntynyt 10 mm:n tasainen rako. Tästä raosta pääsi myös maanhaju sekä kosteus nousemaan kapillaarisesti ylöspäin.

Toinen syy vaurioitumiselle on ollut puutteellisen ilmanvaihdon johdosta sisäilman kosteuden tiivistyminen rakenteiden kylmille pinnoille, esimerkiksi pohjalaatan yläpinnalle. Laajennusosan huoneissa oli puutteellisesti korvausilmaventtiileitä, joten rakennus on ottanut korvausilmaa alapohjan kautta.

Kuva 4. Saneeratun kohteen pohjakuva.
