# TDD-selvityksen kehittämistarpeet tilaajan näkökulmasta

Opinnäytetyö

Jyväskylän koulutuskuntayhtymä Gradia, Kukkulan kampus, rakennus C.

Tekninen due diligence-selvitys.

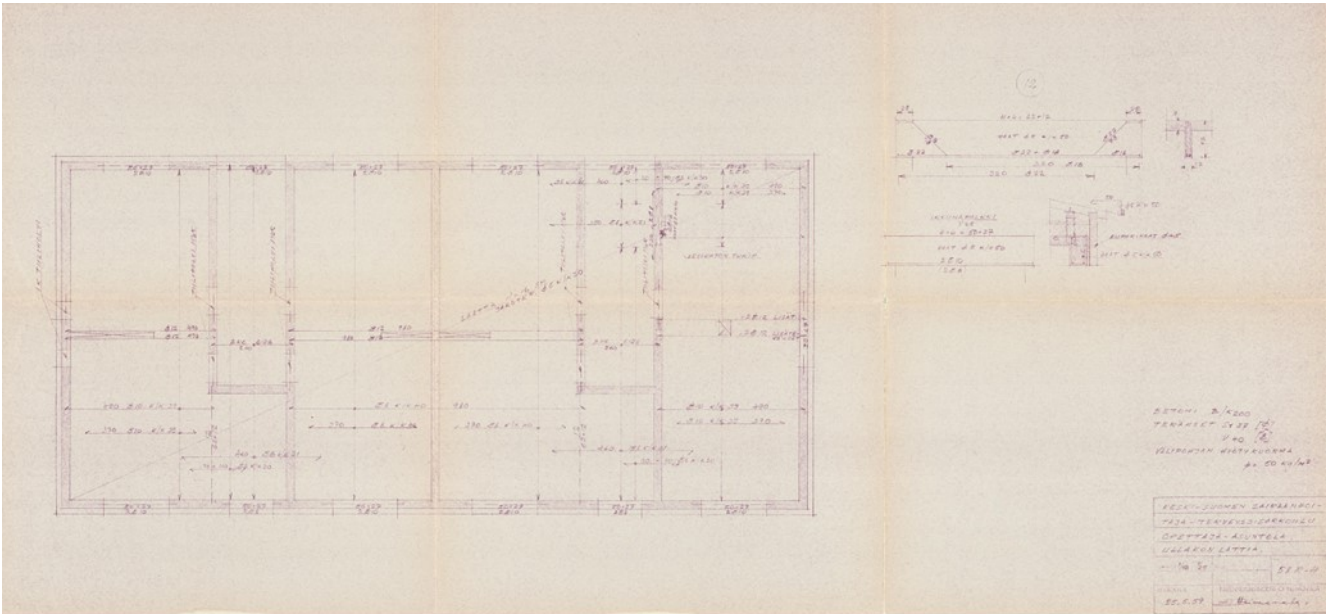
Kuvio 3. Rakenneleikkauspiirros ullakon lattiasta (Gradia-kiinteistöt-liikelaitoksen arkisto 2021).

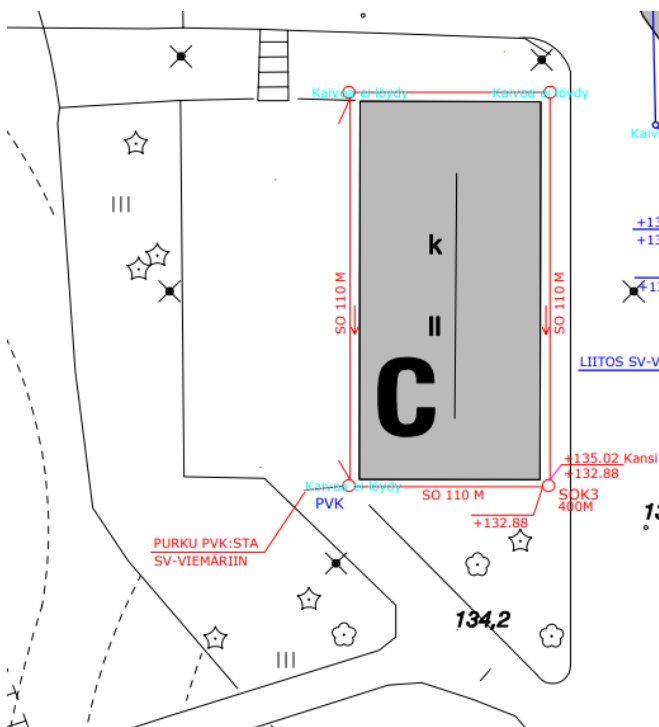
Rakennuksen ympärillä on salaojat, jotka on uusittu vuonna 2006 halkaisijaltaan 110 mm muovisiksi tuplasalaojaputkiksi, ja rakennuksen ulkonurkilla on salaojan tarkastuskaivot (kuva 2). Salaojajärjestelmällä on siten käyttöikä jäljellä vielä noin 25 vuotta. Tarkastuksessa salaojien toiminnassa ei havaittu puutteita, mutta salaojien painehuuhtelusta ja tarkastuksesta on jo kulunut yli suositusten mukainen aika. RT 18-10922 "Kiinteistön tekniset käyttöiät ja kunnossapitojaksot" -kortin mukaan salaojien suositeltava tarkastusväli on 2 vuotta ja painehuuhteluväli on 5 vuotta. Salaojaputkistot olisi suositeltavaa tarkastaa ja kuvata sekä painehuuhdella. Samalla salaojituksen tarkastuskaivojen sakkapesät olisi suositeltavaa tyhjentää.

Kuva 2. Rakennuksen salaojitus- tarkemittauspiirros vuodelta 2012 (Gradia-kiinteistöliikelaitoksen arkisto 2021)
