KARRAR AL-KHANJARAWY

# **Vanhan rakennuksen julkisivun uudistus**

RAKENNUS- JA YHDYSKUNTATEKNIIKAN KOULUTUS-  
OHJELMA  
2021

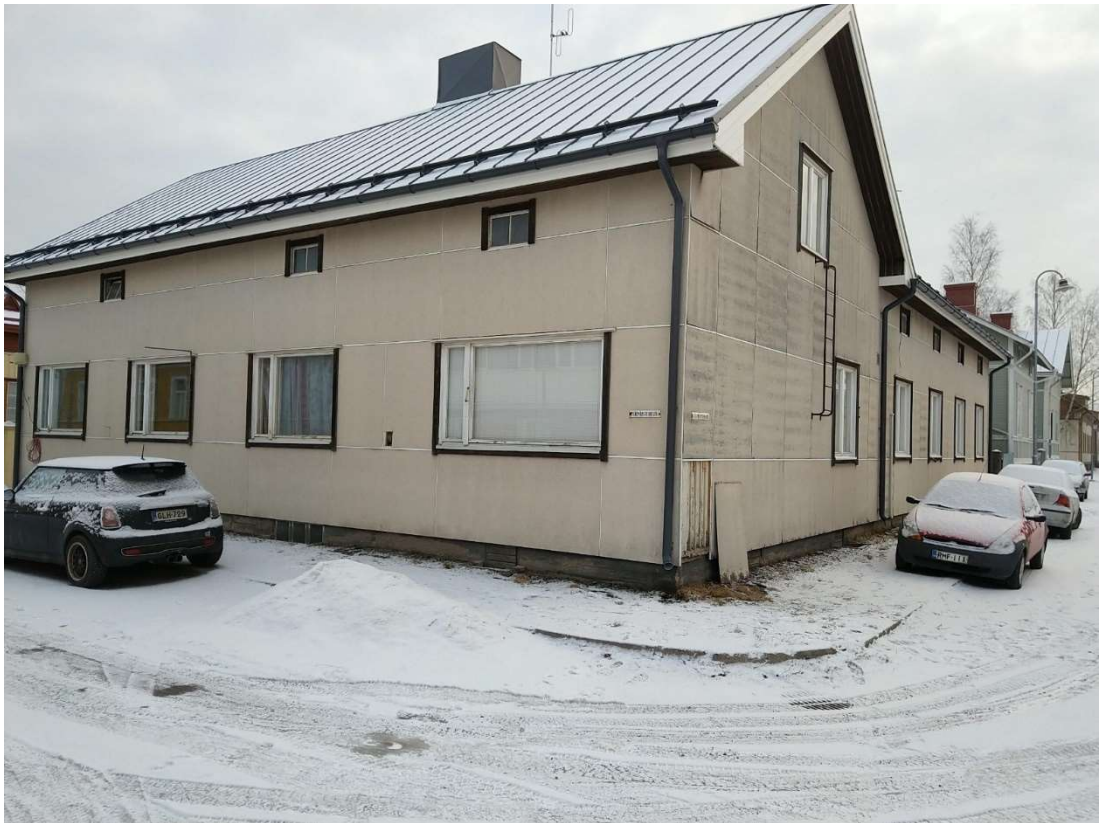
Opinnäytetyössä seurattiin Porissa sijaitsevan vuonna 1900 rakennetun vanhan rakennuksen julkisivukorjausta (Kuva 2.) Julkisivulevyt vaihdettiin puuverhoukseen, julkisivulevyt olivat 1980-luvulla suosittuja, kuten karaattilevy. Tämä kyseinen rakennus on museoviraston suojelema. Rakennuksen Inventointiraportin mukaan (Liite 1) Kustaa Lehtinen rakennutti vuonna 1900 kivisen ulkorakennuksen ja puisen asuinrakennuksen. 1930-luvulla tehtiin asuinrakennukseen laajennus, joka toimi ”Mäkelän Valinta” nimellä 1960-luvulle asti. Asuinrakennus on rakennettu vuonna 1900 ja laajennettu 1934 ja 1950. Rakennuksesta osa on toiminut valintatalona, ulkorakennuksen käyttötarkoitusta ei tiedetä eikä sitä saatu selville.

Kuva 2. Porissa sijaitseva rakennus, johon tehtiin julkisivun uusiminen alkuvuonna 2021
