LAIHOSEN TORPPAA TUTKIMASSA

Rakennushistoriaselvitys, vauriokartoitus
ja korjaussuunnitelma

Opinnäytetyö

Tutkintonimike	Artenomi (AMK), restaurointi
Tekijä/Tekijät	Jonne Lindholm
Työn nimi	Laihosen torppaa tutkimassa
Toimeksiantaja	Uudenkaupungin kaupunki
Vuosi	Marraskuu 2021
Sivut	136 sivua, liitteitä 67 sivua
Työn ohjaaja(t)	Joni Rousku, Leena Arvela-Hellen

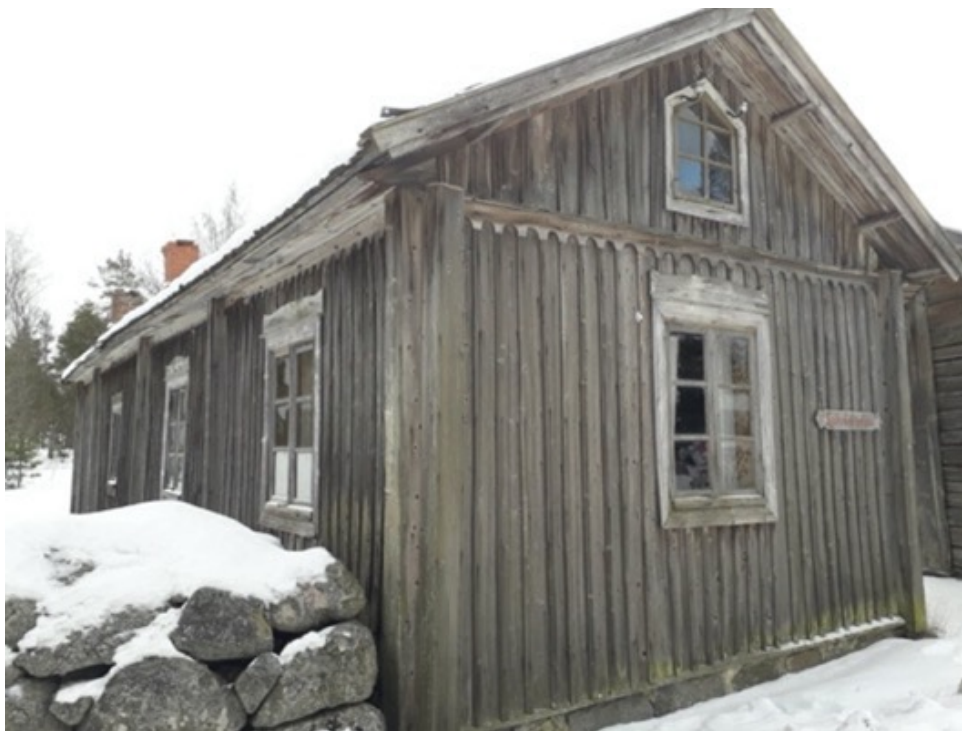
Kuva 11. Laihosen torppa koiliskulmalta kuvattuna (Lindholm 2021)

Laihosen torpan ulkoverhous on mahdollisesti koko historiansa ollut korostelutoituksia lukuun ottamatta ollut maalaamaton ja jo pitkään päävärikseltään harmaa. Ulkoverhouksessa on vaikutteita 1800-luvun lopun vuosikymmeniltä.

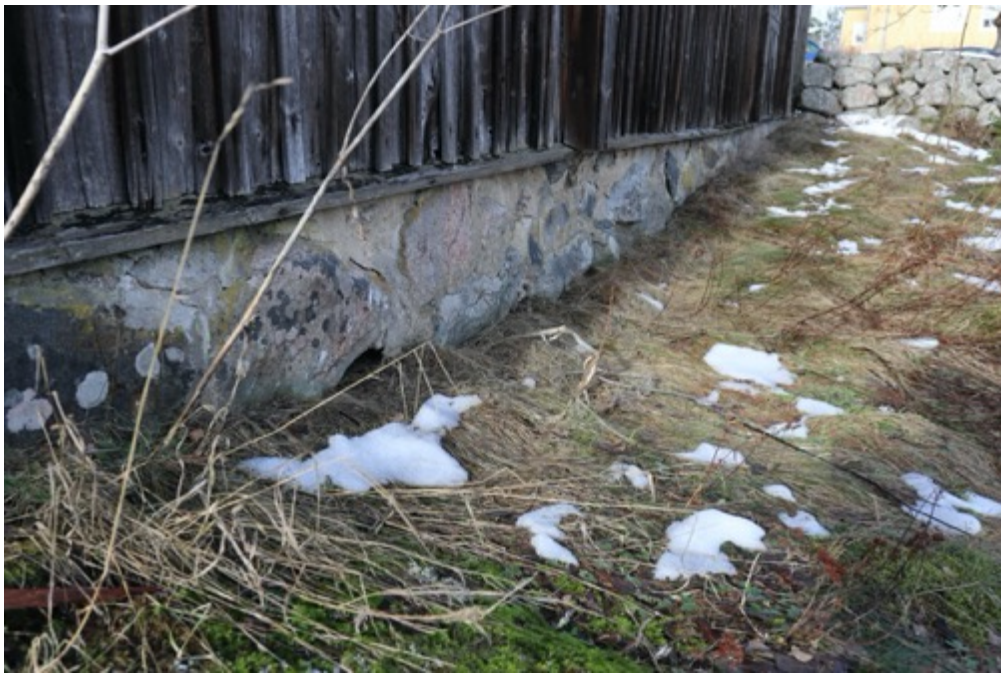
Kuva 12. Itäsivun perustusta (Lindholm 2021)

Kivien välit on muurattu kalkkilaastilla ja osittain kalkkisementtillaastilla. Sausalasta on monin paikoin enemmän kalkkia vaaleasta väristä päätellen, kuten kuvasta 12 voi huomata.

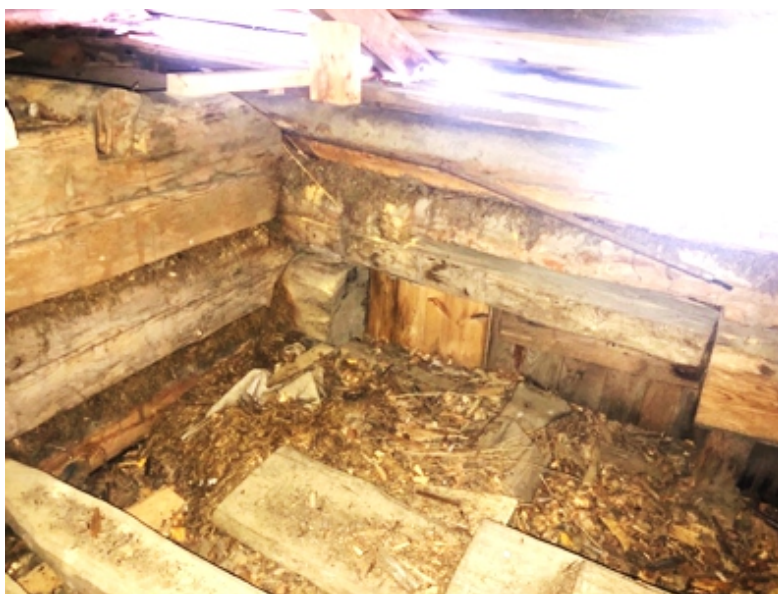
Hirsirungon pohjoispäädyssä on nähtävissä hirren paksuus, noin 18 cm, ja salvaimen malli, joka on suoranurkka. Porston ja tuvan väliseinän kohdalla on havaittavissa kohta, jossa tuvan lännen puoleisen sivuseinän toiseksi ylin hirsi jatkuu porston puolelle muita hirsiiä pidempänä. Sama hirsi on veistetty myös porston puolimmaiselta sivultaan. Hirsi on myös lovettu korkeussuunnassa puoleen väliin, todennäköisesti siinä yhteydessä, kun porston runkoa on liitetty tuvan hirsirunkoon ja runkojen välille on tehty vaakalapaliitoksen tapainen yhtymäkohta (kuva 15).

Kuva 15. Länsiseinän konsolihirsi (Lindholm 2021)

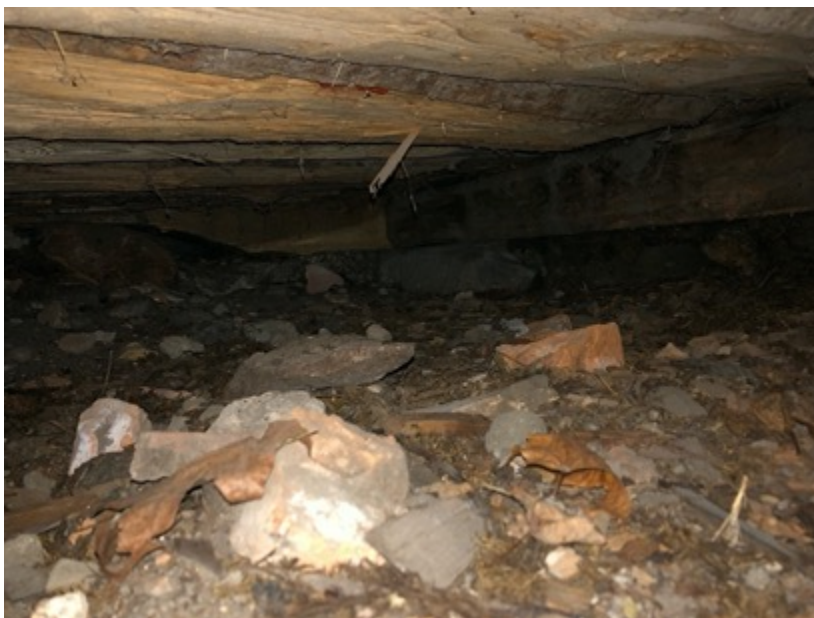
Kuva 17. Porston ryömintätilan pääsi tarkastamaan (Lindholm 2021)

Porston alapohja on eristeetön tuulettuva alapohja, kuten kuvasta 17 voidaan havaita.

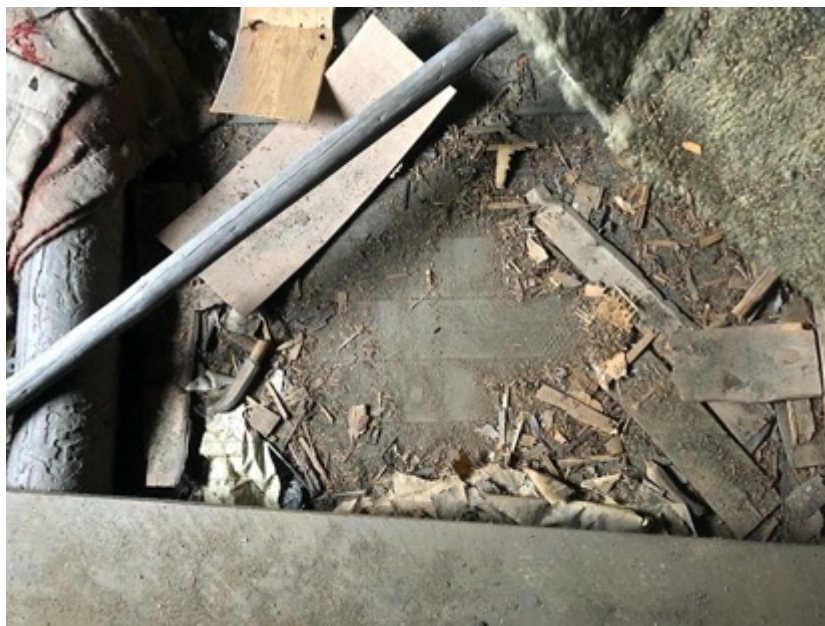
Kuva 18. Puodin yläpohja on eristeetön (Lindholm 2021)

Kuvassa 18 näkyy helmiponttipaneelin taustapuoli.

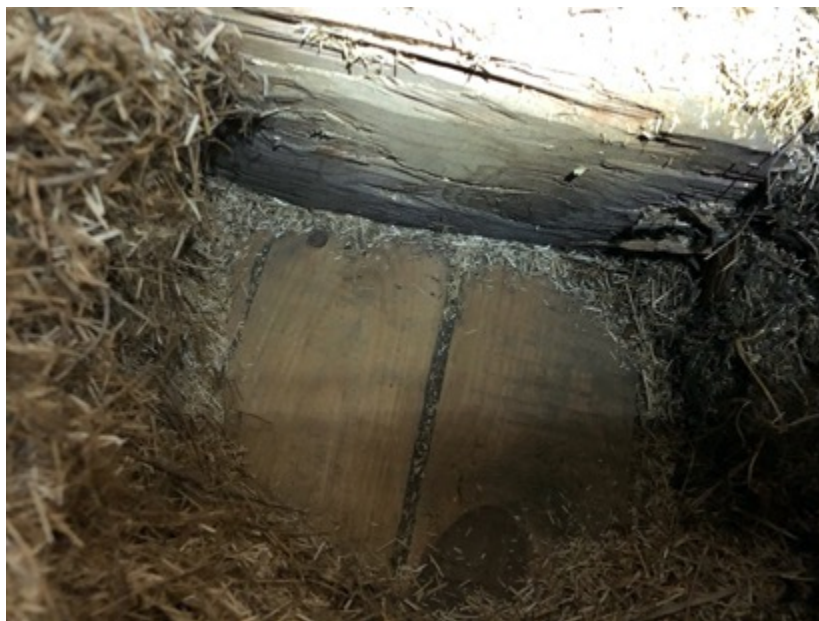
Kuva 19. Porstokamarin mäntypaneeleissa on pontit (Lindholm 2021)

Kuten kuvasta 19 havaitaan, porstokamarin helmipaneeleiden päällä ei ole paperointia, kuten tupakamarin laipiorakenteessa.

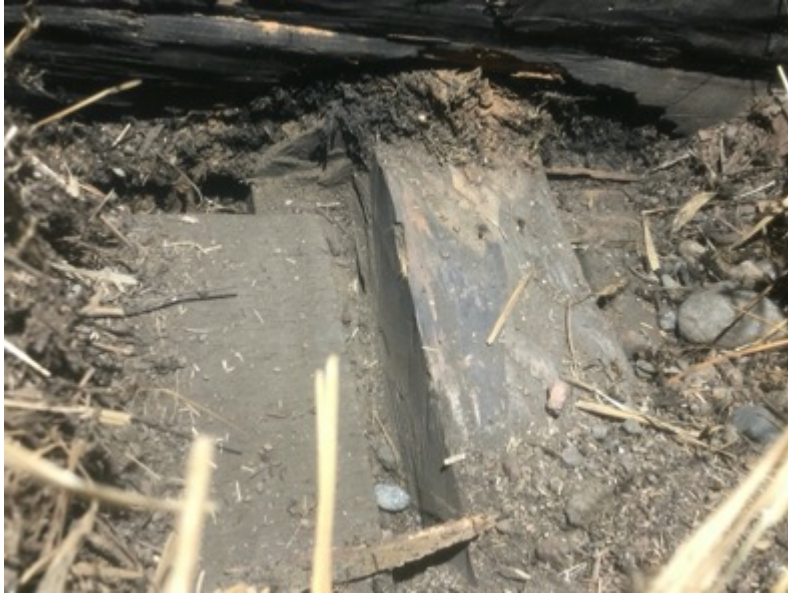
Kuva 20. Tuvan vanhat laipion laudat ovat t-haljaspuolikkaiden päällä kannatuksella (Lindholm 2021).

Laudat ovat yläpuoleltaan sahapintaisia ja sivuiltaan särmätty kirveellä (kuva 20). Lautojen päällä on yhteensä noin 200 mm kerros sammalta, olkea, multaa ja turvetta. Niskojen päällä, noin keskikohdassa tupaa kulkee sivuiltaan kirveellä tasattu hirsinen noin 150 mm leveä kannatinansas, joka ulottuu itäseinältä länsiseinälle. Ansas on salvottu seinärunkoon itäseinän ylimmän hirren kohdalla ja mahdollisesti alun perin osittain kolottu myös länsiseinällä seinärunkoon. Ansaksen ja kattoniskan läpi on ulotettu mutterein ja latta-raudalla varustettu kierretanko. Kierretangolla on pyritty sitomaan pihan puolimmainen kattoniska ansakseen. Kattoniska on sidottu ansakseen myös vanhemmalla taotulla kannatinraudalla ja kulmaraudalla.

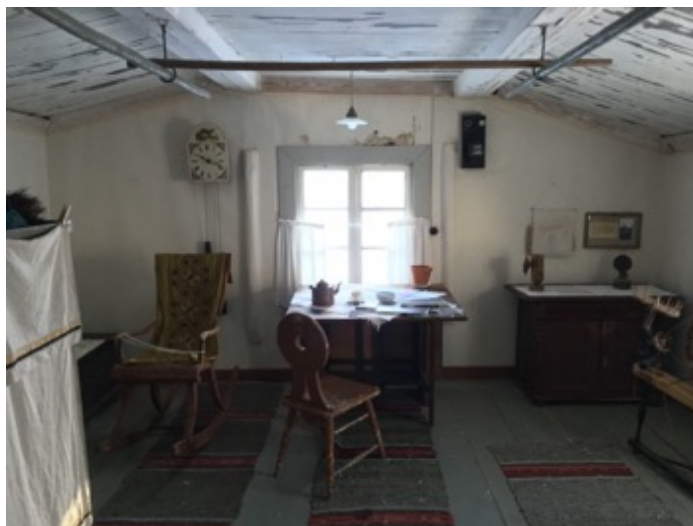
Kuva 21. Tuvan laipio Vehmaan Ruotusotilaan torpassa (Lindholm 2018)

Kuvassa 21 Vehmaan ruotusotilaan torpan laipio. Ruotusotilaan torppa on rakennettu 1700-luvulla. Laipiossa on hyvin samankaltainen rakenne kuin Laiho-
sen torpan tuvan vanha laipiorakenne.

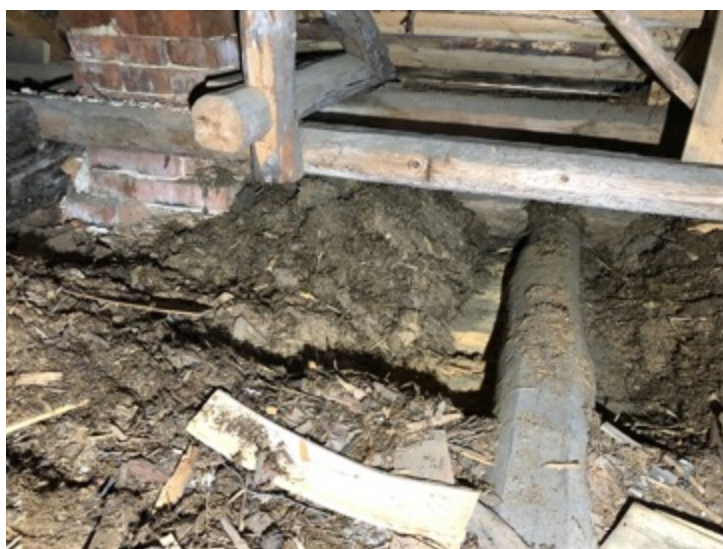
Kuva 22. Noin tupakamarin keskellä on yksi laipioniska (Lindholm 2021)

Laipion niskana on huoneen poikki ulottuva hirsi (kuva 22), joka on veistetty kirveellä tasaiseksi ala- ja yläpuoleltaan. Yläpohjan eristeenä on yhteensä noin 200 mm kerros sammalta, olkea ja turvetta.

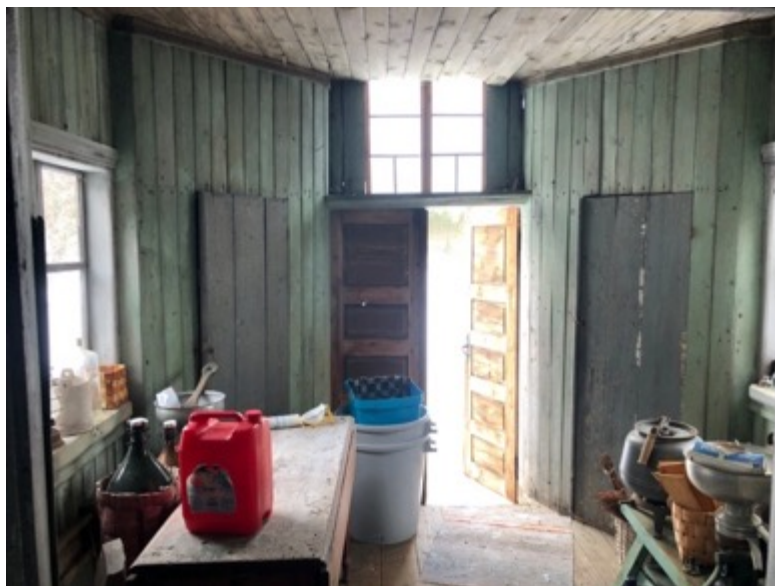
Kuva 24. Laihosen kuisti (Lindholm 2021)

Kuistin seinät ovat kuluneet, väriltään vaalean vihreät (kuva 24).

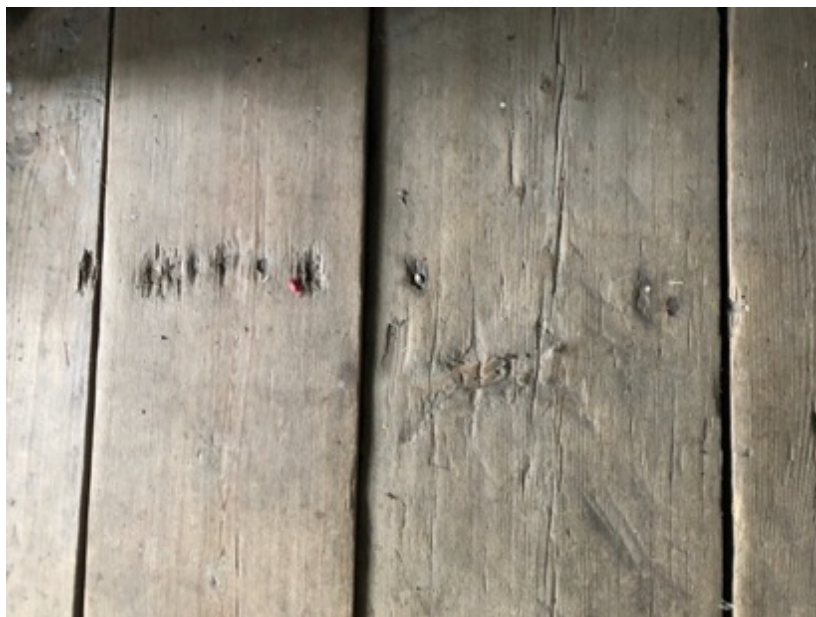
Porsto on suorakaiteen muotoinen tila, joka rajautuu tuvan, puodin ja kuistin väliseksi alueeksi. Huoneessa on havaittavissa eri aikakausien ja tyylien kerroksellisuutta. Eniten on havaittavissa 1800-luvun lopulle ja 1900-luvun alulle tyypillisiä piirteitä. Kuvassa 25 näkyvä käsittelemätön lankkulattia on hyvin vanha.

Kuva 25. Käsittelemätön kulunut mäntylankkulattia (Lindholm 2021)

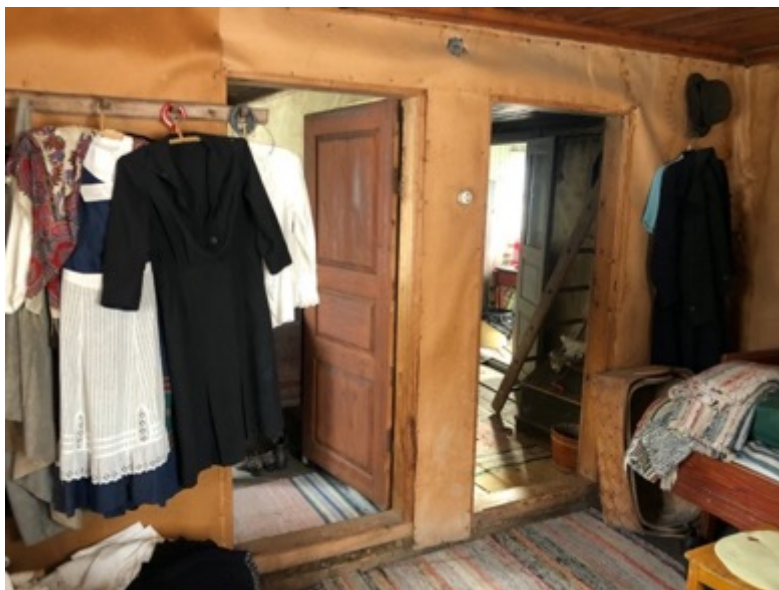
Kuva 26. Puoti on sisustettu vaatimattomasti (Lindholm 2021)

Seinäpaperointina on värjäämätön oksamassapahvi (kuva 26). 3-jakoiset peili-
 ovet, jotka johtavat porstoon ja porstokamariin ovat puodin puolelta laserattu
 1800-luvun lopun uusrenessanssille tyypilliseen tapaan tummemmalla ruske-
 alla. (Rinne 2018, 165 - 167; Rinne 2016, 40.)

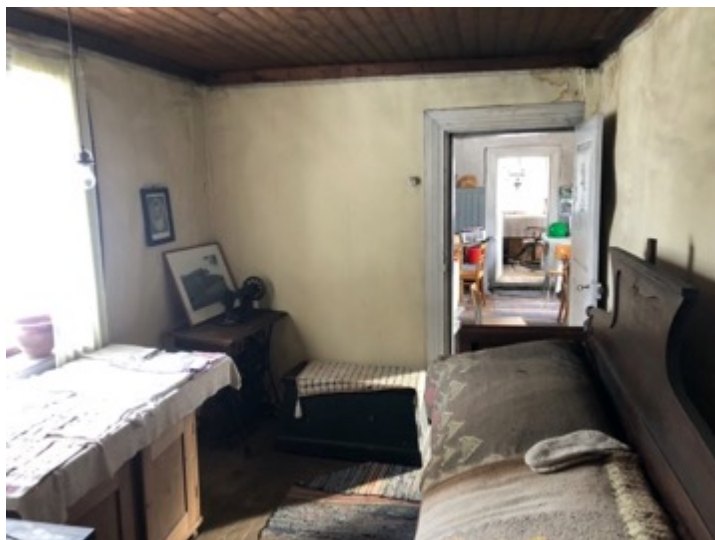
Kuva 27. Huoneessa on 1900-luvun alkuvuosikymmenten piirteitä (Lindholm 2021)

Seinillä on erityisesti 1930 - 1940 -luvulla suosiossa olleet, rappauspintoja imitoivat muraalitapetit (kuvat 27 ja 28).

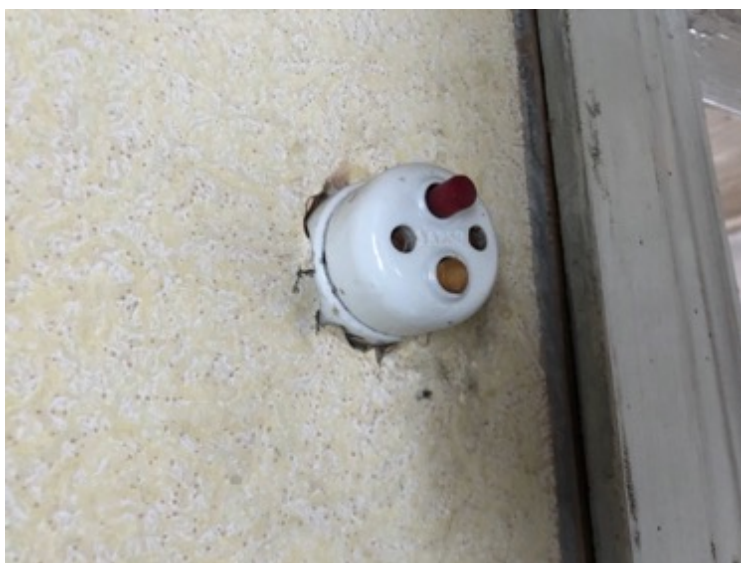
Kuva 28. Muraalitapetit ja painokytkin (Lindholm 2021)

Valokatkaisijana huoneessa on 1920-luvulta 1950-luvulle markkinoilla ollut posliininen painokytkin (Rinne 2016, 316 - 317).

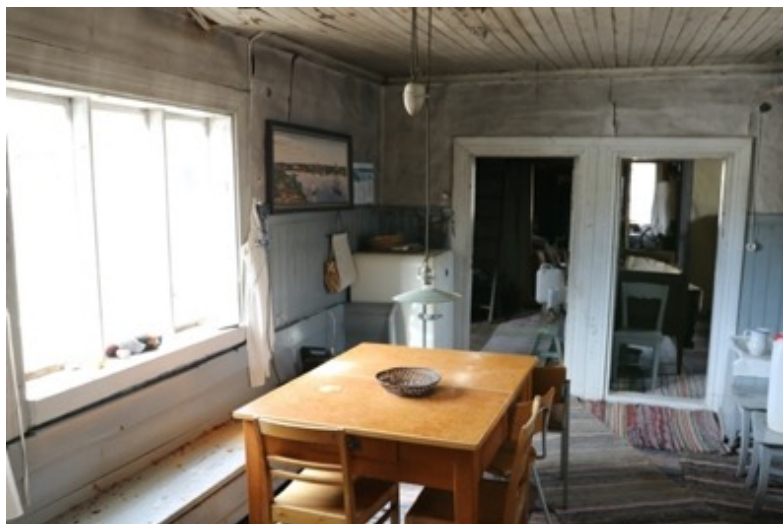
Kuva 29. Tuvassa on 1900 - 1930 -luville tyypillisiä pintoja (Lindholm 2021)

Kuvassa 29 nähtävät seinien puolipaneloinnit ja katon helmipanelointi viittaa 1900-luvun alkuun.

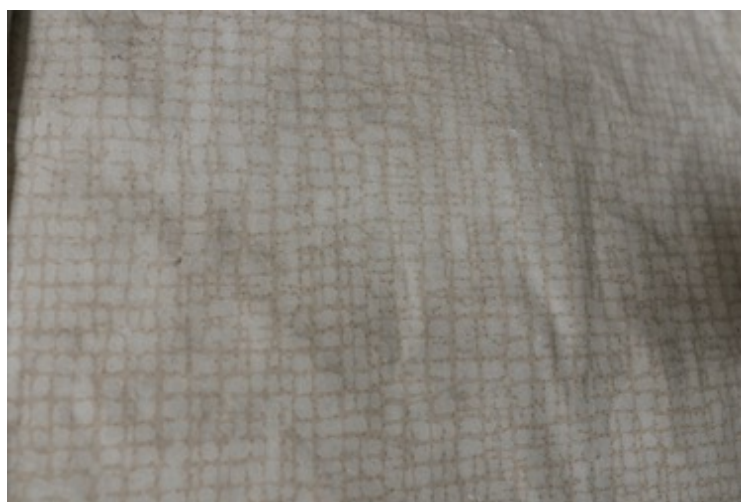
Kuva 30. Tuvan seinien yläosien tapetti (Lindholm 2021)

Kuvassa 30 oleva tuvan seinien yläosien tapetti muistuttaa hyvin paljon esimerkiksi Sanduddin Bauhaus -mallistossa 1920 - 1930 -luvuilla ollutta tapettia (kuva 31).

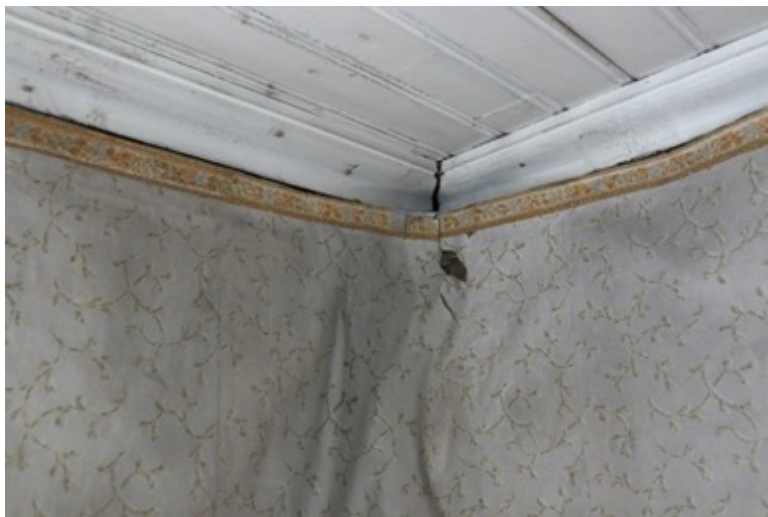
Kuva 32. Tupakamarin pintoja (Lindholm 2021)

Kuvassa 32 näkyvän tupakamarin tapettien yläreunaa kiertää kukka-aiheinen reunanauha.

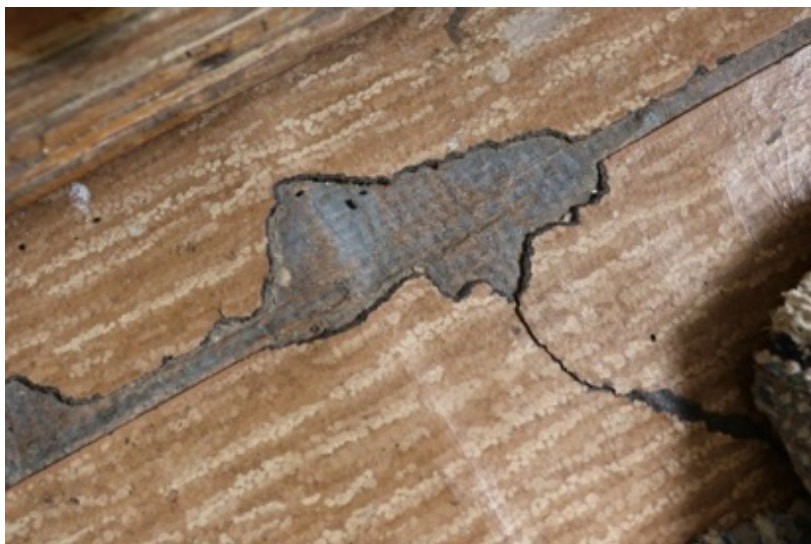
Kuva 33. Lattian Stragula-maton alta pilkottavat lattialankut (Lindholm 2021)

Stragula-maton käyttö oli suosittua erityisesti sotien jälkeen. Stragula-maton erottaa 1900-luvun alusta lähtien Suomessakin suosituksi tulleesta Linoleummatosta erityisesti pohjamateriaali ja maton paksuus. Stragulan pohjana on lumppupaperi, Linoleum puolestaan valmistettiin juuttikankaan päälle. Stragulat olivat myös useasti Linoleumia ohuempia ja kuvio painettiin vain maton pintaan eikä mattoa Linoleumin tavoin läpivärjätty. (Kupila 2012b, 96 - 98.)

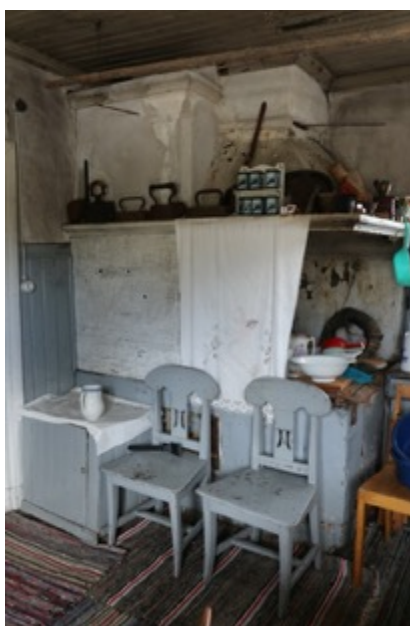
Kuva 34. Tuvan muurattu puuliesi, jonka pinta on maalattu (Lindholm 2021)

Kuvassa 34 tuvan muurattu liesi, joka on alaosastaan tuvan rintapaneloinnin tapaan sinertävän harmaa ja yläosastaan valkoiseksi maalattu. Lieden etuosa on pellitetty. Hellanlevy on vanha ja mahdollisesti kierrätetty. Sen ikää on hyvin vaikea arvioida. Hellanlevyt alkoivat yleistyä 1800-luvun jälkipuoliskolla ja 1900-luvun alussa (Niiranen 1981, 140). Lieden reunassa on rappaamalla profiloitu lista. Lieden nykyinen maali on hyvin alustassaan pysynyttä, todennäköisesti pellavaöljymaalia tai alkydiöljymaalia. Lieden yläpuolinen kuoppaosa, huuva, on tehty pellistä. Huuvan yläpuolisessa osassa on pintana kalkkirappaus. Huuva on maalattu valkoiseksi samalla maalilla kuin hellan sivuosa. Uunia ei lieden yhteydessä ole lainkaan, vaan leivinuuni on piharakennuksena olevassa vähätuvassa.

Tuvassa Reilander kehottaa korjaamaan vain ”museoihmisten” tutkimusjäljet ja lieden. Liesi ja piippu on ollut tarkoitus vain rapata vain niiltä osin, joista rappaus on puuttunut. Muurissa esiintyviä profiloitteja on kehoitettu erityisesti varjelemaan. Paikkalaasti on valmistettava suunnitelman mukaan kalkista ilman sementtiä. Lopuksi paikkaukset ohjeistetaan maalaamaan öljymaalilla. Suunnitelmassa on esitetty mahdollisuus tulisijan uudelleenmuuraamiseksi, mutta sitä ei olla pidetty välttämättömänä huomioon ottaen kielto tulen teosta pärekatteisessa rakennuksessa. (Reilander 1980-luvun puoliväli, 18.)

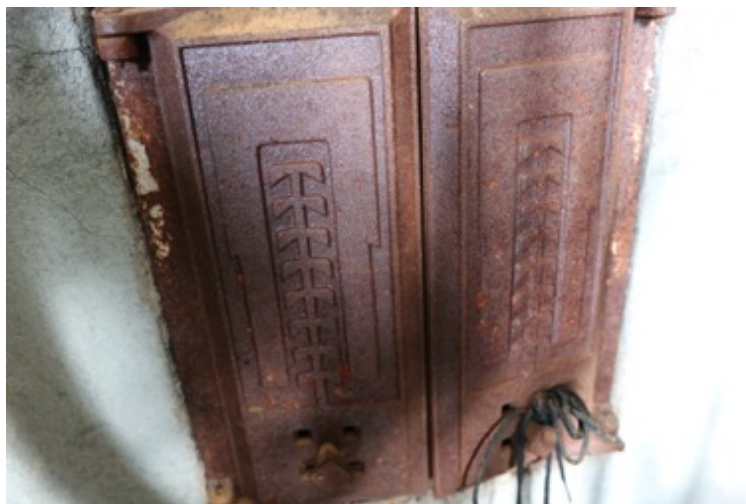
Kuva 35. Tupakamarin uuninluukku (Lindholm 2021)

Uunin luukku on Porin konepajan malli numero 15, joka on tunnettu myös mallinimellä Lapin Kuusi (Kansalliskirjasto 2021a).

Peräkamarissa ei ole ehdotettu muuta kunnostettavaa kuin uunin rappauksen kunnostaminen tuvan lieden ohjeistuksen mukaisesti. Uuninluukut on ohjeistettu käsittelemään liesimustalla tai itsesekoitetulla kimröökillä. (Reilander 1980-luvun puoliväli, 18.)

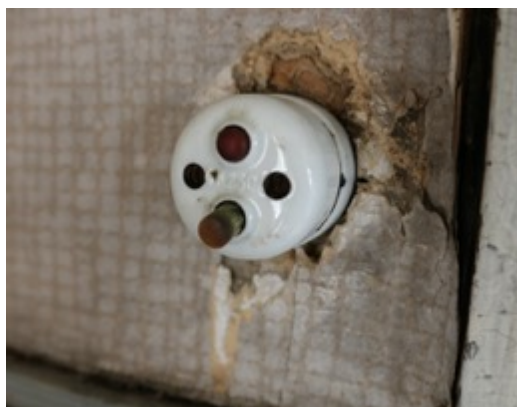
Kuva 37. Tuvan valokatkaisija (Lindholm 2021)

Kaikkien asuinhuoneiden valokatkaisijat ovat samanlaisia 1920-luvulta lähtien markkinoilla olleita painokytкимиä kuin tuvan valokatkaisija (kuva 37).

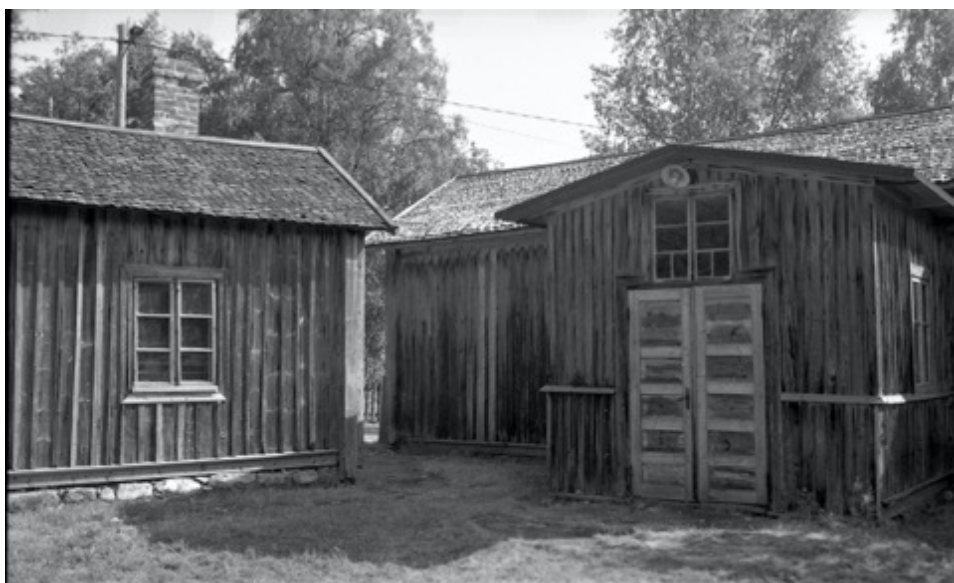
Kuva 39. Vaikka kesällä 1988 otettu kuva on mustavalkoinen, näyttäisi kuistin ulkoverhous hieman kunnostetulta ja ulko-ovi maalatulta (Jalava 1988).

Kuistin ikkunaseinien laudoitukseen ohjeistetaan myöskin ajamaan yllä puodin ohjeistuksen mukaisesti vaakasuuntainen vesilista, joskin 20 cm:n korkeuteen ulkoverhouksen alapäästä. Kuistin sisäpuolelle saumakohtaan ohjeistetaan

asentamaan sopivat vaakajuoksut lautojen kiinnitystä varten. Kuistin oviseinälle Reilander ohjeistaa asentamaan vain vesilistan ilman lautojen alapäiden katkaisua. Kuistin pystylautojen päälle asennetun koristelistoituksen rakenteellisesta turmiollisuudesta huolimatta kehoitetaan suunnitelmassa korjaamaan vaurioaltis rakenne vanhan mallin mukaan (kuva 39). Kuistin tien puoleiselle seinälle ohjeistetaan jättämään dokumentiksi alkuperäinen 180 cm pitkä koristelista malliksi tulevia sukupolvia varten. Tuvan ja tupakamarin ulkoverhouksen korjaamiseksi riittää suunnitelman mukaan pelkkä vesilistan uusiminen ja mahdollisesti pienen vaakalistan asentaminen vesilistan alle. Tupakamarin päädyn kerrotaan olevan kaikkein huonoin, mutta suunnitelmassa tarkennetaan, ettei koko seinän ulkoverhouksen uusimiseen kuitenkaan ole tarvetta. Suunnitelmassa ohjeistetaan kiinnittämään vääntyilleitä rimoja paremmin ja korjaamaan vain pätkät muutamista rimoista ja laudoista vanhalla laudalla. Päätyyn ei suositella asentamaan vesilistaa, vaan seinän kuntoa kehoitetaan jatkossa tarkkailemaan ja mahdollisesti jatkossa pohtimaan vesilistan asentamista. Kylän puoleiseen pitkään seinään ei tarvitse puuttua muuten kuin asentamalla puuttuvat rimat, tarkistamalla lautojen naulaus ja tuvan ikkunan alta puuttuvan laudanpätkän asentamisella. Lisäksi kehoitetaan lisäämään seinän alaosaan siitä poislahonnut vesilista ilman, että lautojen päitä tasataan. (Reilander 1980-luvun puoliväli, 7 - 11.)

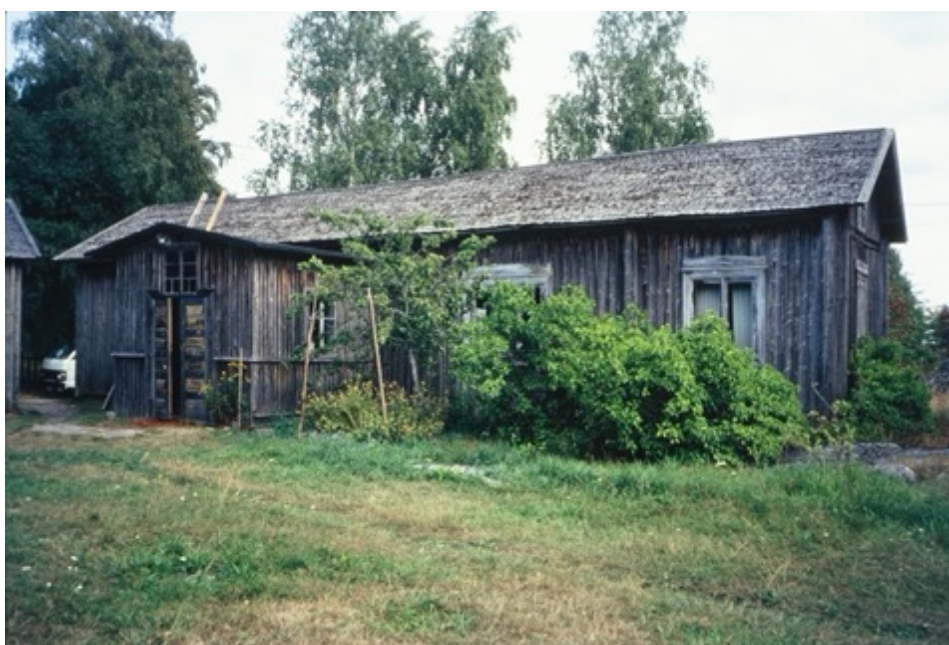
Kuva 40. Vuonna 1994 pihan puolelta otettu valokuva (Mikola 11.8.1994)

Vuonna 1994 otetussa kuvassa näkyy ikkunoissa ja niiden vuorilistoissa edelleen valkoista maalia, ulko-oven maalipinta on jo voimakkaasti kulunut (kuva 40).

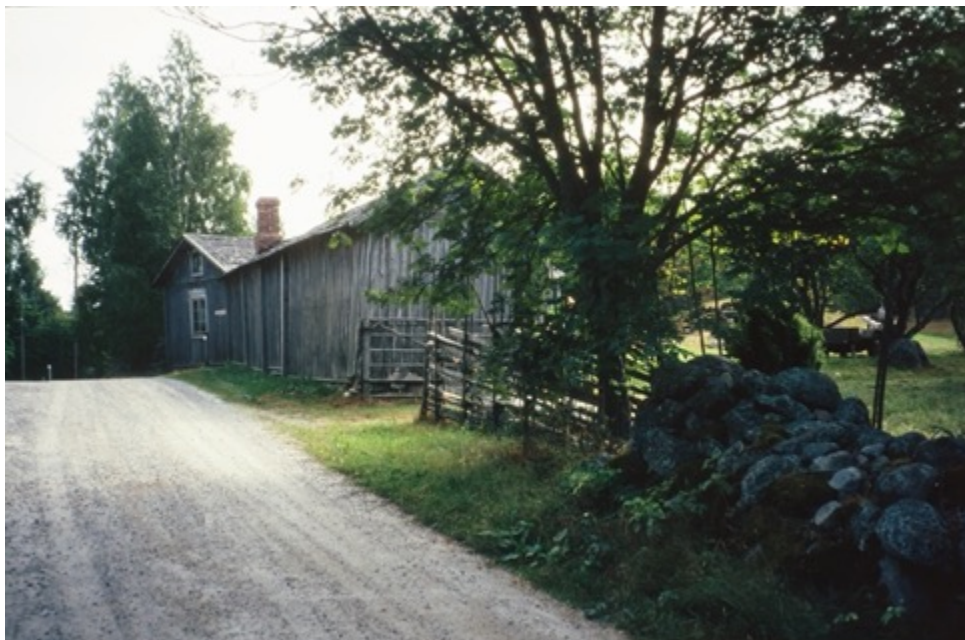
Kuva 41. Kesällä 1994 otettu valokuva Mäkitarhantieltä (Mikola 11.8. 1994)

Kesällä 1994 otetussa kuvassa myös torpan pohjoispäädyn ikkunoissa ja ikkunoiden vuorilistoissa on edelleen hyvä maalipinta jäljellä.

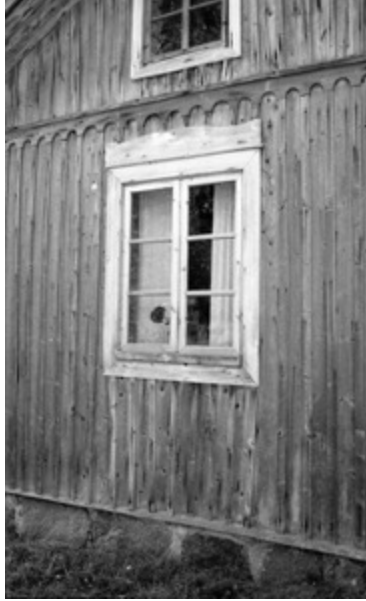
Kuva 47. Laihosen torpan pohjoispäädyn ikkuna kesällä 1988 (Jalava 1988)

Kuten kuvassa 47 näkyy, ikkunoissa ja ikkunoiden vuorilistoissa on edelleen hyvä maalipinta.

Vaikka nykyisellään torppa näyttää hyvin kauniilta yhtenäisesti patinoituneelta kokonaisuudelta, on ikkunoiden säilymisen ja torpan värityshistorian puitteissa perusteltua valmistautua suojaamaan ikkunat, karmit ja ikkunoiden ulkopuoliset vuorilaudat pellavaöljymaalilla ja pellavaöljykittauksella. Vanhoista valokuvista (kuva 47 ja 48) ilmenee, että ainakin vielä vuosina 1988 ja 1994 ikkunoissa on ollut vielä selvästi peittävämmän maalia jäljellä. Nykyään maalista on jäljellä enää pieniä rippeitä.

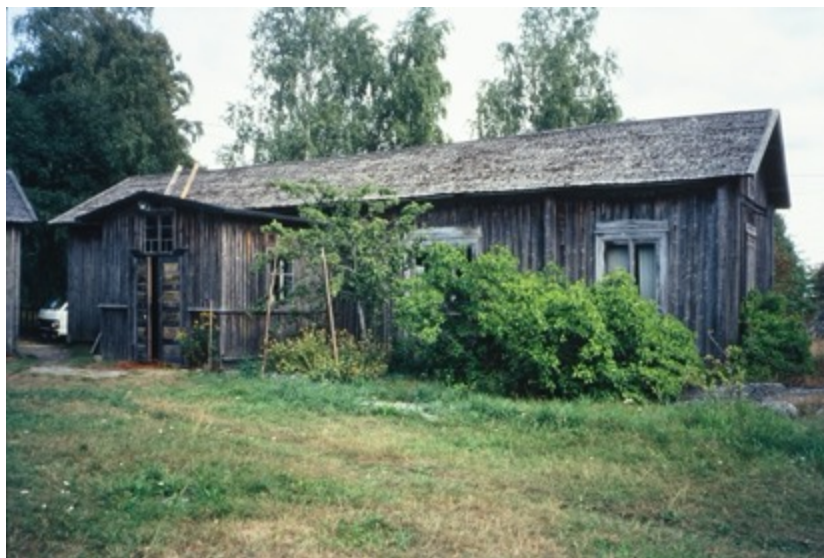
Kuva 48. Laihosen torppa kesällä 1994 (Mikola 11.8.1994)

Ikkunakunnostuksella ei ole vielä tulipalokiire, mutta puitteet kannattaa piakkoin kunnostaa ulkopuolelta, jotta puuosiin ei synny pahempia vaurioita. Sisäpuolelta niille ei ole syytä tehdä mitään, koska patinoituminen ja kulumat ovat täydellisesti harmoniassa interiöörien yleisen patinoitumisen ja kulumien kanssa.

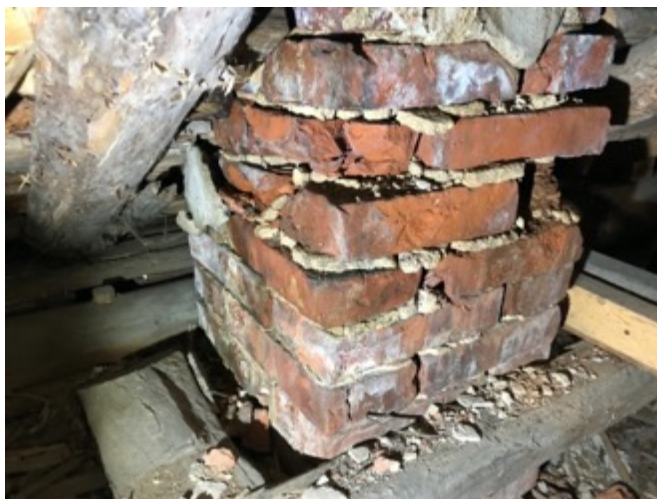
Tuvan puoleinen piippu on ilmeisesti korjattu 1980-luvulla. Piipun vintin osuus on huonossa kunnossa, mutta pysyy kasassa. Tupakamarin piippu on vintin osuudelta paikoin niin pahasti rapautunut, että osa tiilistä on murentunut osittain kokonaan pois.

Piippujen tiilet ovat olleet hyvin pitkään säiden armoilla ja koska tulisijoja ei ole käytetty vuosikymmeniin, ovat piippujen tiilet pysyneet pitkään kosteina. Kosteina tiilet jäätyvät. Tiilet ovat pitkän ajan kuluessa lukuisia kertoja vuorotellen jäätyneet ja sulaneet, minkä seurauksena tiilet ovat alkaneet vähitellen rapautua (kuva 50).

Kuva 50. Piippujen tiilet ovat paikoin niin pahoin rapautuneita, että piiput uhkaavat vähitellen sortua (Lindholm 2021).

Vaikka piippujen vesikaton yläpuoliset osuudet ovatkin kelvollisessa kunnossa, eikä niitä olisi vielä pitkään aikaan mitään syytä purkaa ja uudelleen muurata, uhkaavat vähitellen vintin puoleiset osuudet piipuista sortua tiilien voimakkaan rapautumisen vuoksi (kuva 50).

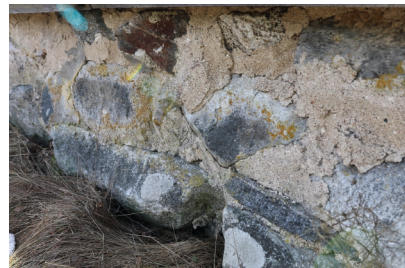
Tupakamarin ja tuvan laastiivistystä

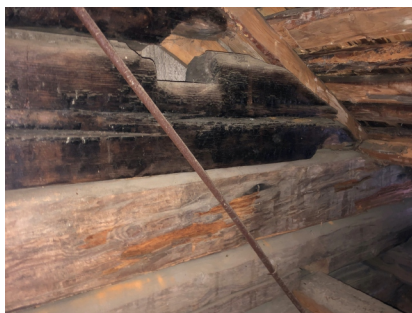
Eteläpään harjakolmion ylimmät hirret ovat hiiltyneitä

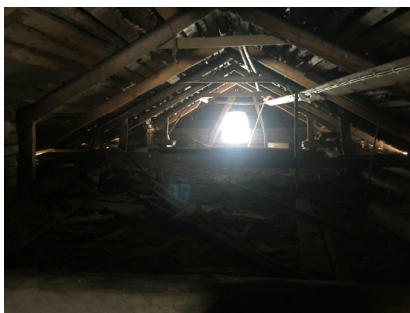
Kattovasoja on korjattu joskus ja niiden määrää lisätty

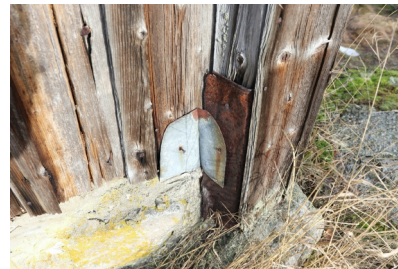
Eteläpäädyn pellipaikkaus jyrssiötä varten

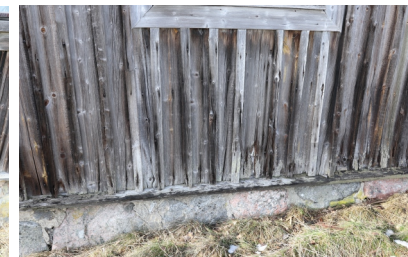
Tuvan itäsvun ikkunan alla pilkkottaa kosteuseristyksenä tuohi

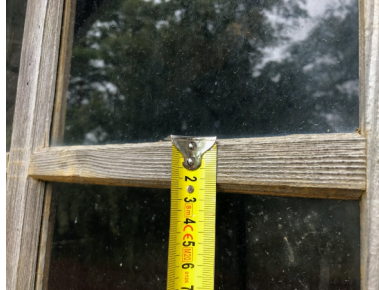
Vintti-ikkunat urapuitteita

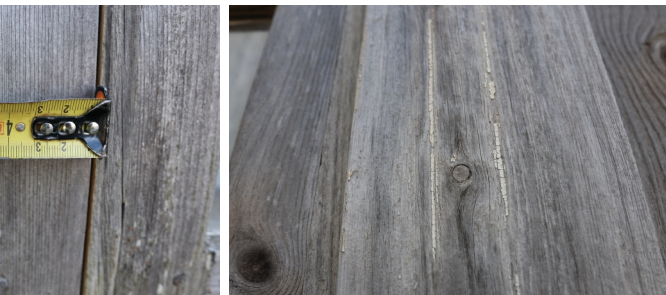
Ikkunoiden vuorilistoissa näkyy paikoin maalijäämiä

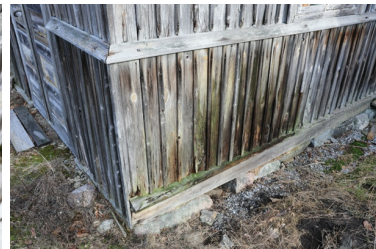
Kuistin seinustalla varastoidun grillin kohta

voimakkaammin. Kuistin eteläseinällä on lahovaurio kohdassa, jossa on varastoitu ilmeisen pitkään grilliä. Kohdassa ulkoverhouksen tuuletus ja kuivuminen on estynyt, minkä seurauksena grillin takana oleva ulkoverhous on pysynyt pitkään märkänä. Kuistin katolta on myös tippunut vettä grillin päälle, josta vesi on edelleen roiskunut grillin taakse.

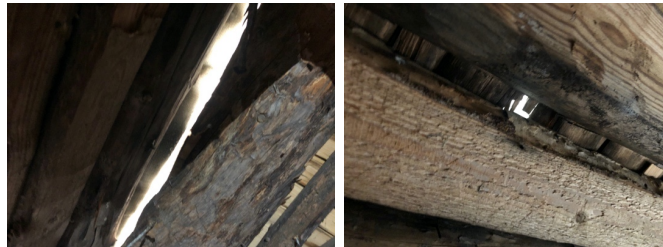
Pärekatto on asiakkaan ja kotiseutumuseon toiminnasta vastaavan kotiseutuyhdistyksen edustajien mukaan erittäin huonossa kunnossa. Vaikka allekirjoittanut ei pressutuksen vuoksi päässyt itse tutkimaan katteen kuntoa päältä päin, pystyin toteamaan vintillä tekemiäni havaintojen perusteella katossa olevan vuotokohtia useassa kohtaa. Harjalta katto vuotaa pitkältä matkalta. Ilmeisesti pressutuksen yhteydessä harjalaudat on poistettu. Pressutuksen ansiosta vuotokohdista ei pääse tällä hetkellä vettä vintille.

Pressu näkyy barjalla

Reikiä pärekatteessa

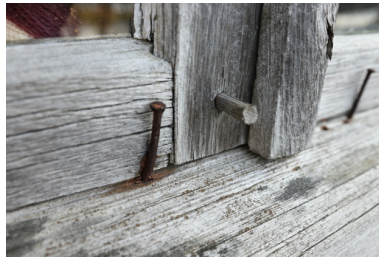
*Puutapit ovat myös monin paikoin löystyneet*

Ikkunakunnostuksella ei ole vielä tulipalokiire, mutta puitteet kannattaa piakkoin kunnostaa ulkopuolelta, jotta puuosin ei synny pahempia vaurioita. Kunnostukseksi riittänee kaikissa ikkunoissa puutappien kiristys ja tarvittaessa vaihto, puuosien nukkaantuneen puu poishionta ja kevyt hionta puitteiden ulkopuolisille puuosille, kulmarautojen ruostesuojaus ja puuttuvien naulojen/ruuvien asennus, hienovarainen kittaus ohuelti lasin ja puun saumaan sekä kolminkertainen pellavaöljymaalauus oikealle sävyllä aidolla pellavaöljymaalilla. Valkoista taitetaan vanhan mallin mukaan sopivasti harmaaseen esim. vihreällä umbralla. Sisäpuolelta puitteille ei ole syytä tehdä mitään, koska patinoituminen ja kulumat ovat täydellisesti harmoniassa interioörin yleisen patinoitumisen ja kulumien kanssa.

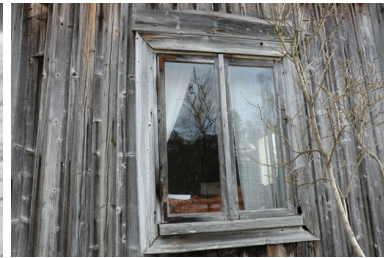
*Kaikki ikkunoista ovat lähes samankuntoisia*

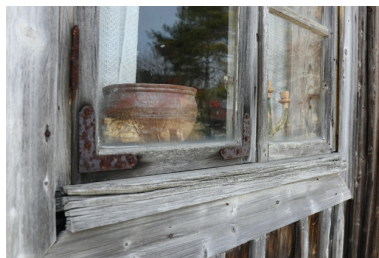
*Ikkunoiden maalipinta on lähes kauttaaltaan kulunut pois*

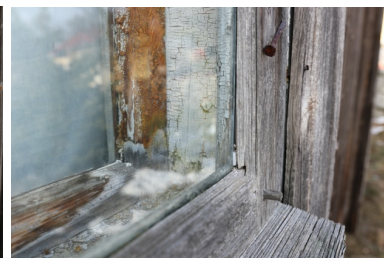
*Kitit ovat monesta paikasta irronneet*

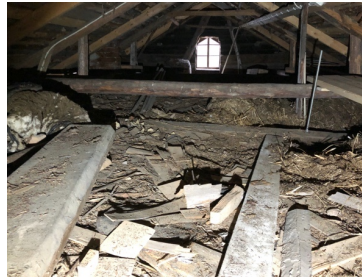
Kuvan keskellä päästä labonnut ja painunut laipion ansas

ilman, jolloin lämpimän ja kylmän ilman risteyskohtaan on muodostunut kastepiste. Pitkään kosteana pysynyt liitoskohta on ollut otollista maaperää hyönteisvaurioille ja laholle. Tällä hetkellä katto ei siitä kohtaa vuoda ja koska rakennus on kylmiltään, vaurio ei etene. Lahovaurio on syntynyt hyvin pitkän ajan kuluessa ja vauriokohta on tällä hetkellä kuiva. Ansaksen painuminen on todennäköisesti edennyt sitä mukaa, kun vintillä on kuljettu, koska pitkän aikaa lahonneena ollut ansaksen pää on käytännössä pelkästään tuvan holkkalistan päällä kannatuksella. Ja koska ansakseen edelleen johtuu tuvan yläpohjan niskojen kannatuksen kautta painokuormaa, ansas painuu joka kerta enemmän, kun siihen kohdistuu mekaanista rasitusta yläpuolelta. Toisin sanoen, aina, kun vintillä kuljetaan ja kävellen tuvan yläpohjan päällä, yläpohjan niskoihin kohdistuu kuormitusta, mikä kohdistuu osittain aina myös ansakseen.

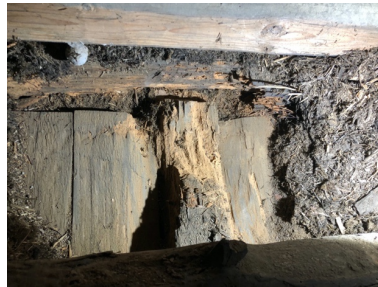
Yläpohjan niskoista pihan puolimmainen, on ansaksen risteyskohdasta lahonnut ainakin osittain n. 1,5m matkalta.

Ansaksen ja pihan puoleisen hirsiseinän liitoskohta

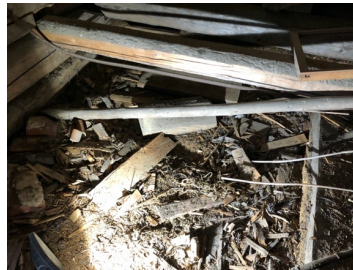
Vauriokohta vintillä

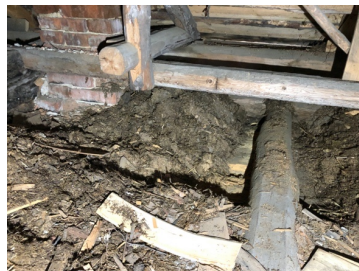
Piipun juuren vauriokohta

Vauriokohta vintillä

Poistetaan jätösäkkeihin vauriokohdan yläpuolelta eristeet. Eristeet varastoidaan ja asennetaan siinä samassa järjestyksessä takaisin korjauksen jälkeen. Poistetaan varovasti vaurioitunutta panelointia. Panelointia joutunee poistamaan sen verran, kun siinä on selvästi lahoa ainesta. Kaikki kova panelointi otetaan ehjänä pois, jotta sitä voidaan mahdollisesti hyödyntää panelointia takaisin asennettaessa. Samaten holkkalikat säilytetään ehjinä ja varastoidaan työn ajaksi.

Tutkitaan rakennetta avatessa tarkemmin niskan kunto. Mikäli niskaa tarvii korjata, korvataan laho puuaines vanhan mallin mukaan. Varmistetaan niskan kuormankantokyky asianmukaisin liitoksien. Hyvin todennäköisesti riittää, että niskan sivuille vauriokohtiin asennetaan poskilankut, joista saadaan riittävä ja kova naulausalusta niskan alapuoliselle laudoitukselle ja paneloinnille. Laudoitus ja panelointi korjataan vanhan mallin mukaisesti tarvittavilta osin.

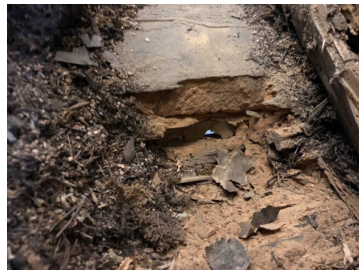
Niska tuntui olevan labo alapuolelta vain toiselta puoleltaan

Läpi asti labonnut kohta laudoituksessa ja paneloinnissa

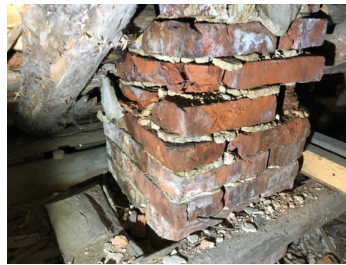
Piiput ovat huonossa kunnossa vintin osuudella

Pahoin rapautuneita tiiliä päätykamarin piipussa

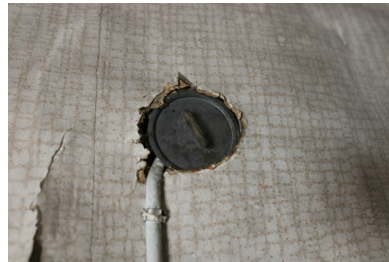
Kovalla kulutuksella olleita pintoja

Muuten interiöörit olisi syytä pitää mahdollisimman koskemattomana, jotta herkkä ja chyt autenttinen mäkitupalaisasumuksen interiööri-kokonaisuus ei muuttuisi. Hyväksytään kuluneisuus, patina ja lievä repaleisuus. Vaalitaan nykyistä kuntoa ja pyritään estämään interiöörien lisävauriot jatkossa.

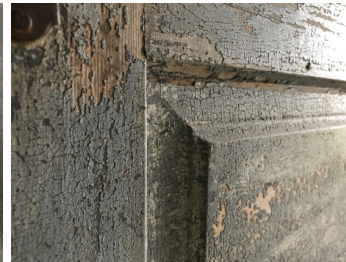
Kauniisti krakeloitunutta pellavavälymaalipintaa

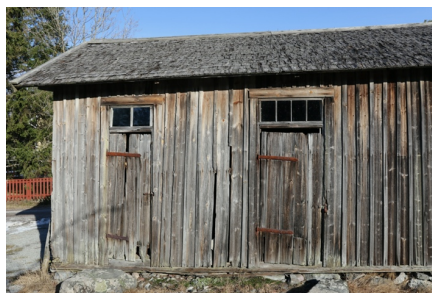
Eteläseinän ovia ja ikkunoita

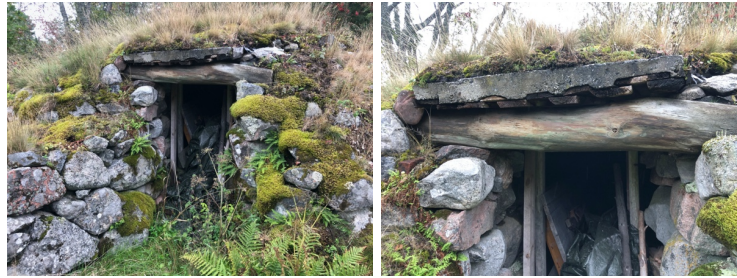
Kellari on melko hyväkuntoinen. Sisäänkäynnin yläpuolisen katoslipan ei enää ole vesitiivis, vaan jostakin katos vuotaa alapuolelta nähtävissä olevista suhteellisen tuoreista kosteusjäljistä päätellen. Karmin

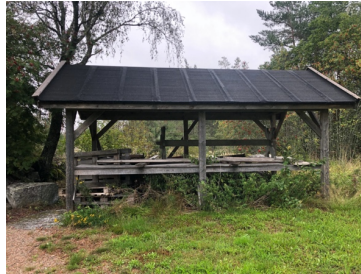
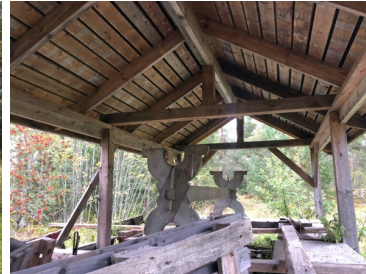
Piirurukoinen, kolmiorimahuopaisella satulakatolla varustettu ulkokatos näyttää kaikin puolin ryhdikkäältä ja hyväkuntoiselta eikä vaadi kunnostustoimenpiteitä.
