JÄTEVESIVIEMÄREIDEN
VUOTOVESITUTKIMUS
MYLLYKOSKEN
KATUSANEERATULLA
ALUEELLA

Opinnäytetyö

| Toimeksiantaja | Kymen Vesi Oy |
| Vuosi | 2021 |

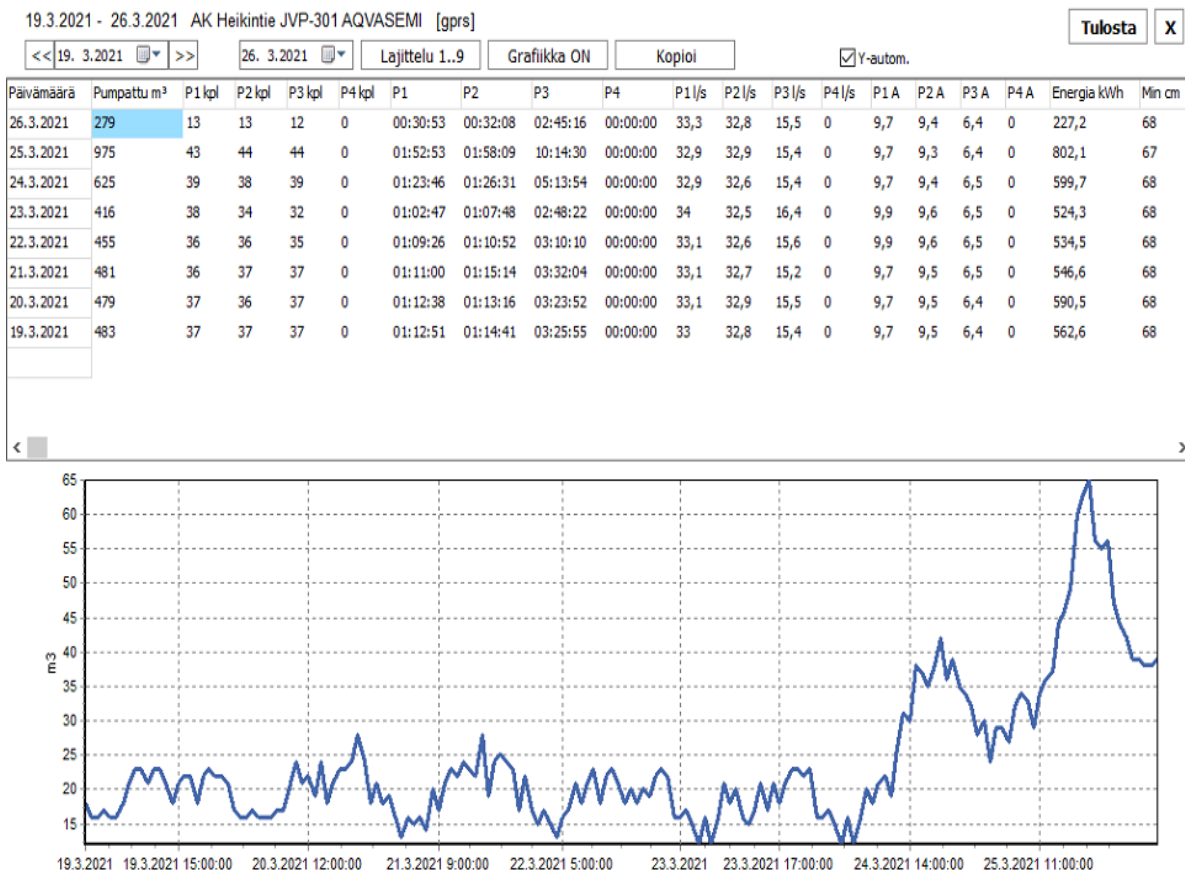
Kuva 9. Heikintien pumppaamon virtaamadataa maaliskuulta 2021 (Kymen Vesi 2021)

on kuvattuna Myllykosken Saviniemen alueen jäteveden pumppaamojen virtaamia maaliskuulta 2021. Kuvista on todettavissa, että virtaamat ovat kasvaneet hetkittäin moninkertaisiksi normaaliin tilanteeseen nähden 24.3.2021 alkaen. Esimerkiksi Heikintien pumppaamon virtaama on kasvanut normaalista virtaamasta n. 480 m³ vuorokaudessa virtaamaan 975 m³ vuorokaudessa (25.3.2021).

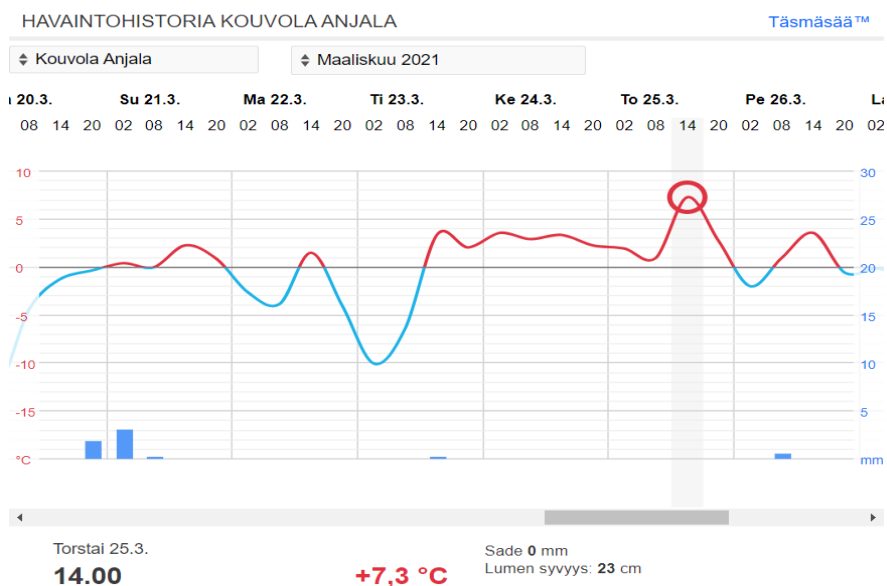
Kuva 11. Maaliskuun 2021 säädataa Kouvolan Anjalan mitta-asemalta (Foreca 2021)

Kasvanut virtaama on erittäin todennäköisesti aiheutunut lumien sulamisesta. Alla olevasta kuvasta 11 voidaan todeta lämpötilojen olleen virtaamapiikkien päivämäärinä plussan puolella ja käyneen jopa yli +7 °C. Päivät olivat lisäksi aurinkoisia, joka nopeutti lumien sulamista entisestään. Kuvan säädatasta voidaan myös havaita, että virtaamahuippujen aikaan ei ole satanut vettä, eli lähes kaikki jätevesiviemäriin päätynyt ylimääräinen vesi on lumien sulamisvettä.

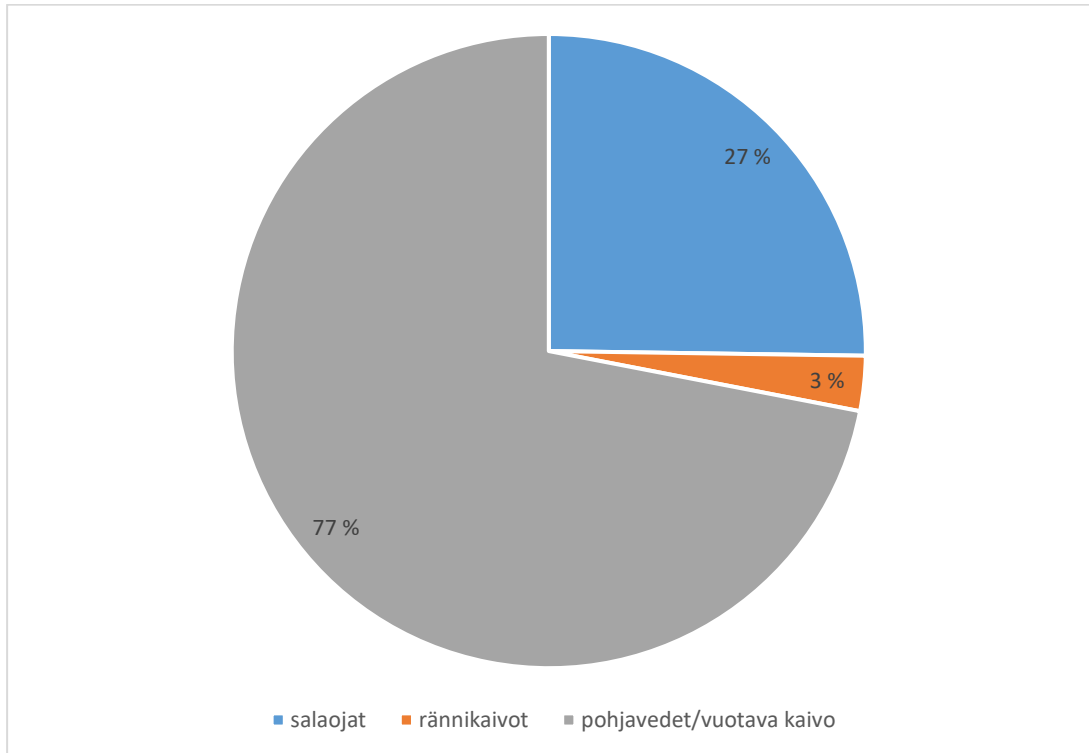
Kuva 15. Havaittujen vikojen prosentuaalinen jakauma

Tyypillisiä löydöksiä kiinteistön jätevesijärjestelmien virheellisistä kytkennöistä olivat vuotavat betonikaivot, salaojien johtaminen jätevesiviemäriin ja avonaiset viemärit kaivoissa, joissa pohja- ja sulamisvesi pääsee vuotamaan jätevesiviemäriin. Kuvassa 16 ja 17 on esitetty rännikaivojen virheellinen kytkentä jäteveden tarkastuskaivoon.
