OPINNÄYTETYÖ - AMMATTIKORKEAKOULUTUTKINTO  
TEKNIIKAN JA LIIKENTEEN ALA

# KOSTEUSVAURIOITUNEIDEN MAANVASTAISTEN RAKENTEIDEN KORJAAMINEN KOULURAKENNUKSESSA

TEKIJÄ: Anssi Pärnänen

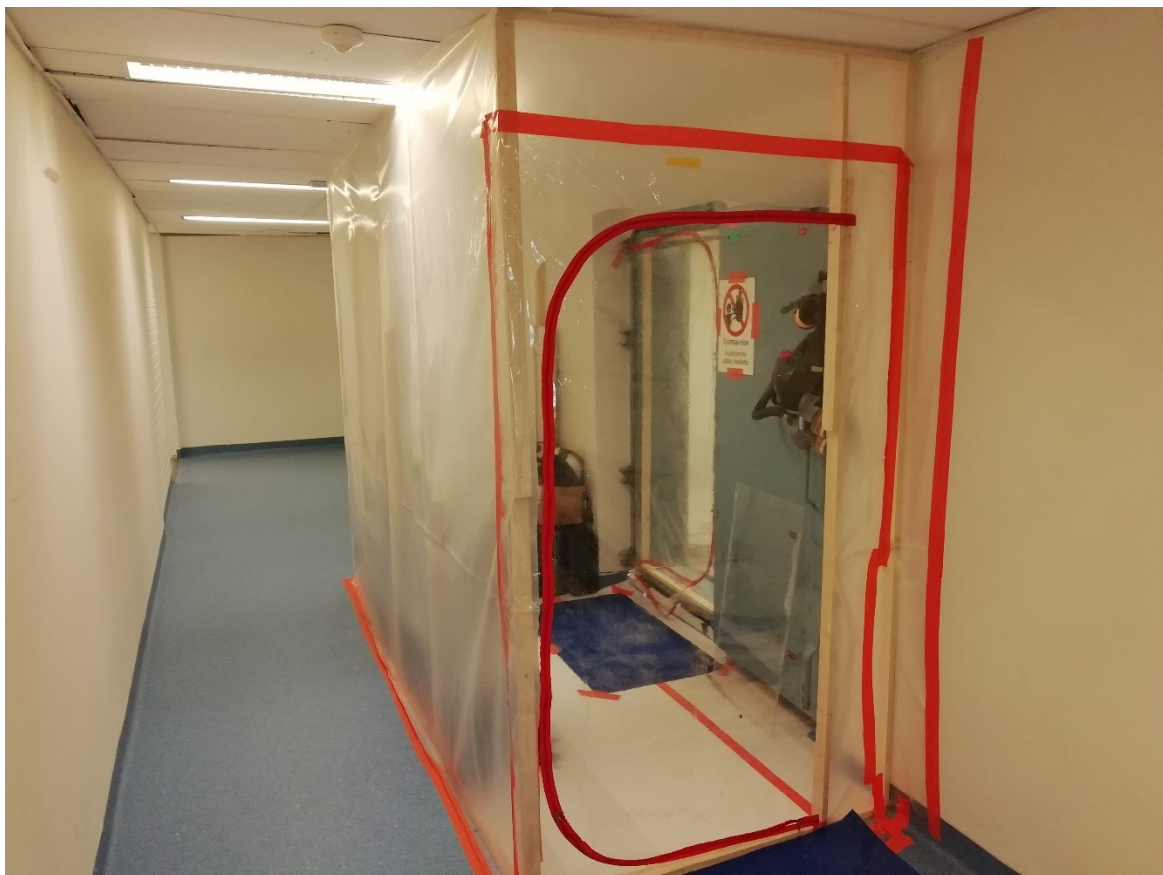
KUVA 7. Osastoinnin sulkutunneli (Pärnänen 2019)

Kuvassa 7 on esimerkki toisen vaiheen osastoinnin sulkutunnelista. Kulku työalueelle tapahtuu veto- ketjuovien läpi ja niiden edustalla on tarramatot, jotka ottavat kenkiin tarttuneen pölyn ehkäisten sen kulkeutumisen muihin tiloihin.

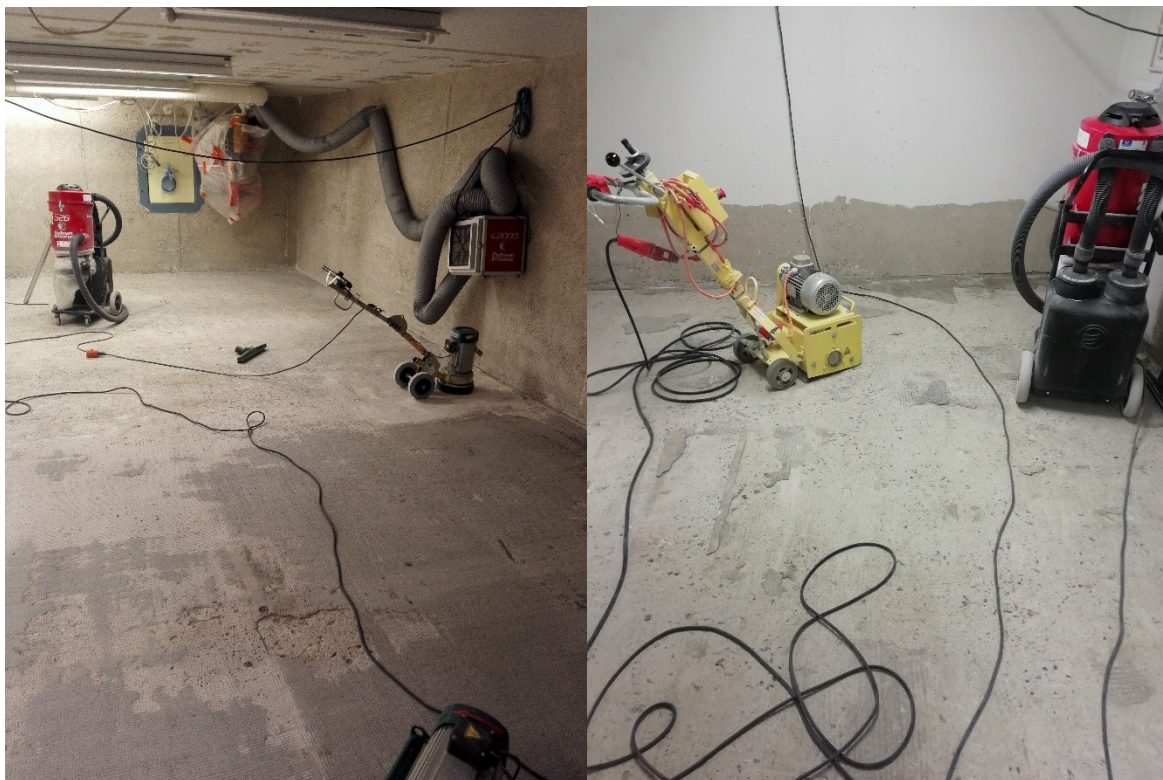
Tasoitteiden poisto aloitettiin maton poiston jälkeen timattihiomalla betonihiomakoneella, jota kutsutaan ammattikielessä kuppikoneeksi, jossa käytetään halkaisialtaan 125 mm:n timanttikuppilaikkaa. Pian selvisi, että tasoitetta oli huomattavasti oletettua enemmän ja sen kovuus vaihteli, mikä osaltaan vaikeutti sen poistamista, joten sen hiominen olisi ollut todella työlästä ja aikaa vievää. Tästä syystä päätettiin kokeilla erilaisia tasoitteiden- ja betonintyöstökoneita muun muassa betonilattian hiomakonetta (kuva 9) ja betonijyrsintä (kuva 10), joista tehokkaimmaksi ja parhaaksi osottautui betonijyrsin, vaikkakin se jättää jyrsityn pinnan hyvin karkeaksi ja rosoiseksi. Oikean tasoitteidenpoistokoneen löydyttyä tasoitteen poisto sujui nopesti.

KUVAT 9 ja 10. Betonilattian hiomakone (vasemmalla) ja betonijyrsin (Pärnänen 2019)
