# JOROISTEN PAPPILAN PURKUMATERIAALISELVITYS

TEKIJÄ Aki Heiskanen

Koulutusala Tekniikan ja liikenteen ala			
Tutkinto-ohjelma Rakennusmestarin tutkinto-ohjelma			
Työn tekijä Aki Heiskanen			
Työn nimi Joroisten pappilan purkumateriaaliselvitys			
Päiväys	14.12.2021	Sivumäärä/Liitteet	26/
Toimeksiantaja/Yhteistyökumppanit Joroisten seurakunta, Joonas Tolvanen			
Tiivistelmä Opinnäytetyön aiheena oli Joroisten pappilan purkumateriaaliselvitys. Työssä selvitettiin Vatikaani-rakennuksen purettavat materiaalit ja määrät purkulupaa varten. Selvityksessä pyrittiin mahdollisimman tarkkaan purkumateriaalien tunnistamiseen, laskemiseen ja lajitteluun, ja niiden myötä EU:n tavoitteiden mukaiseen kierrätettävyyteen.  Teoreettisena pohjana opinnäytetyölle toimivat viranomaissäädökset ja rakennusselitykset. Näiden lisäksi kohteeseen tutustuttiin kolmella kohdevierailulla. Rakennusselitysten, -piirustusten ja vierailujen pohjalta purettava rakennus mallinnettiin, jolloin mallin avulla saatiin kartoitettua rakennetyypit ja laskettua realistiset materiaalmäärät. Mallintaminen tehtiin rakennetyypeittäin rakennuspiirustusten pohjalta Revit®-ohjelmalla. Määrälaskenta tehtiin vielä lopuksi Solibri®-

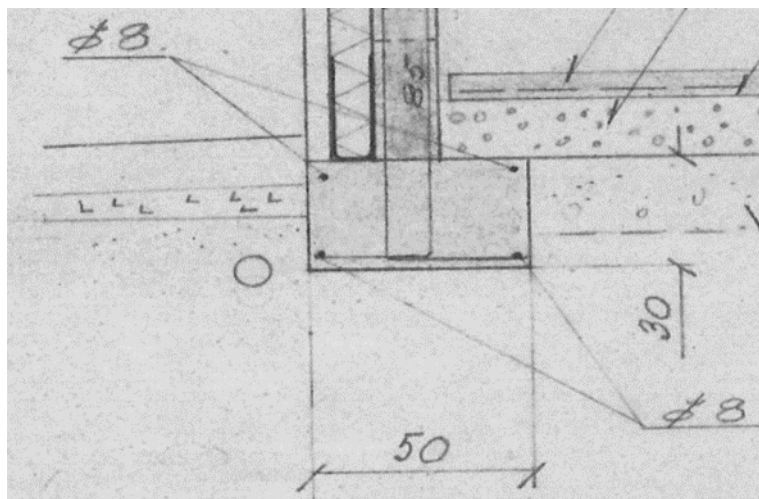
KUVA 6. Ulkoseinän antura rakennuspiirroksessa (Korppi-Tommola 1963 CC BY-NC-ND)

Betonianturan koko joroisten pappilassa vaihtelee 700 mm x 300 mm ja 500 mm x 300 mm välillä. Betoniraudoitukseen on asetettu vaakaan 4 x 8 mm terästä sekä lisäksi 300 mm jaolla tartunnat seinäkiinnityksiin (kuva 6). Näitä osioita ei voitu tarkistaa, joten purkuvaiheessa tulee selvittää todelliset rakenteet.

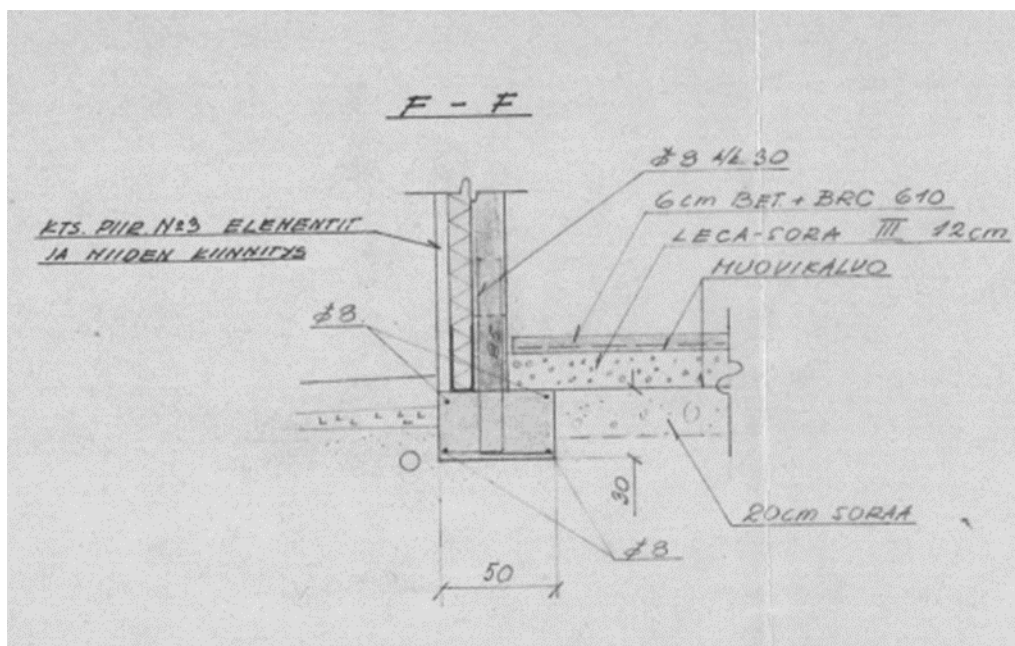
KUVA 7. Joroisten pappila perustuskuvaa (Korppi-Tommola 1963 CC BY-NC-ND)

Lattiarakenne Joroisten pappilassa alhaalta ylöspäin on seuraava: pohjarakenteena on perusmaa/sora, jonka päälle on laitettu lämmöneristeeksi 120 mm kevytsoraa. Betonin ja kevytsoran väliin on asennettu muovikalvo. Lattiarakenteeksi on valittu 60 mm paikallavalettubetonilaatta. Muovimatto on yleisten tilojen pintamateriaali. Muovimatossa on asbestia huoneiston 3 sisäänmenon kohdalla.

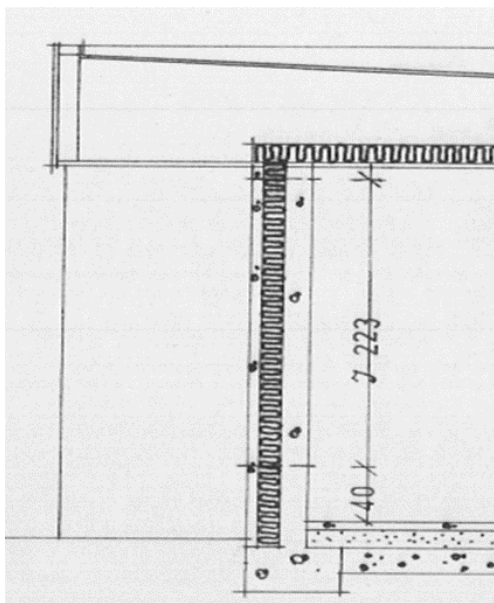
KUVA 9. Ulkoseinäleikkaus rakennuspiirustuksesta (Korppi-Tommola 1963 CC BY-NC-ND)

Kuvassa 9 on kuvattu ulkoseinärakenne. Ulkokuorena on kevytbetoni laatta 80 mm ja raudoitus, kuorilaattojen saumoissa on vesipeltinä kuparilista 0,6 mm, jonka alla on puurima sekä Compriband-

tiiviste. Lämmön eristeenä seinärakenteessa on yhtenäinen villa 100 mm sekä kantavana seinärakenteena 150 mm betonikuori raudoituksella.

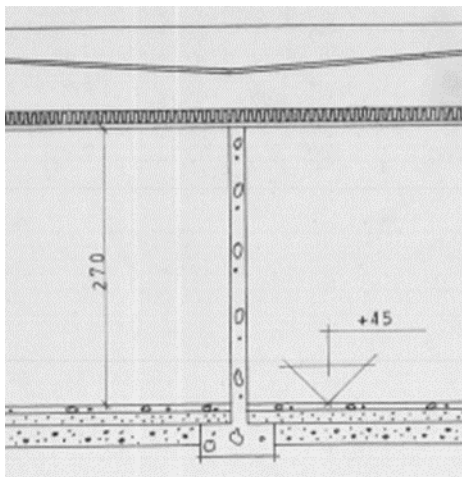
KUVA 10. Väliseinäleikkaus rakennuspiirustuksesta (Korppi-Tommola 1963 CC BY-NC-ND)

Kuvassa 10 nähdään väliseinärakenne, jossa on betonia 150 mm sekä rauditus. Kylpyhuoneen seinissä on osittainen laatoitus. Kylmähuoneen seinät ovat peltiä, joissa on EPS-eristelevyt.

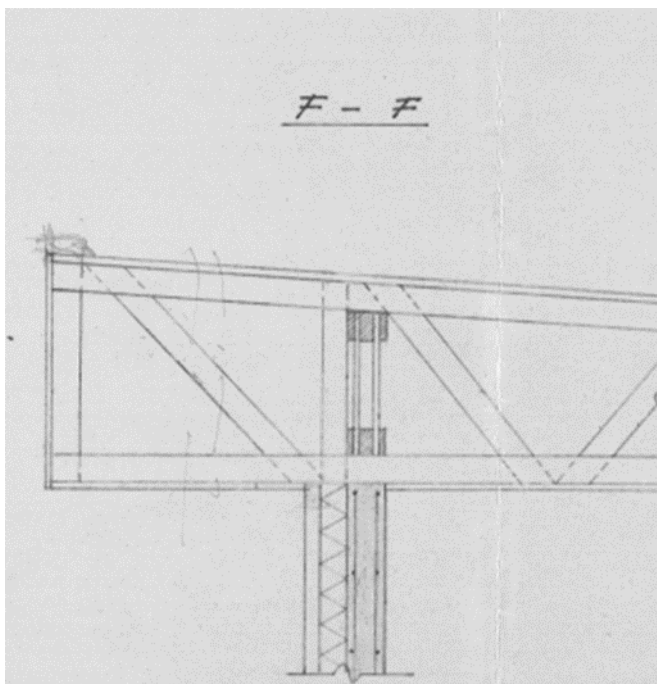
KUVA 11. Katon leikkauskuva (Korppi-Tommola 1963 CC BY-NC-ND)

Kuvassa 11 nähdään vesikatteena bitumihuopaa 2 kerrosta, yhteensä 6,5 mm, jonka alle on asennettu tasaushiekka. Vesikaton alapuolisena kerroksena on umpilaudoitus 28 x 95 mm. Kattorakenteen runko on 48 x 98 mm puuta, jossa on kannatus palkit 75 x 192 mm. Lämmöneristeenä on kivivilla 200 mm. Alakatossa on umpikoolaus 28 x 95 mm sekä lastulevykatto 10 mm, suuremmassa tilassa panelointi.

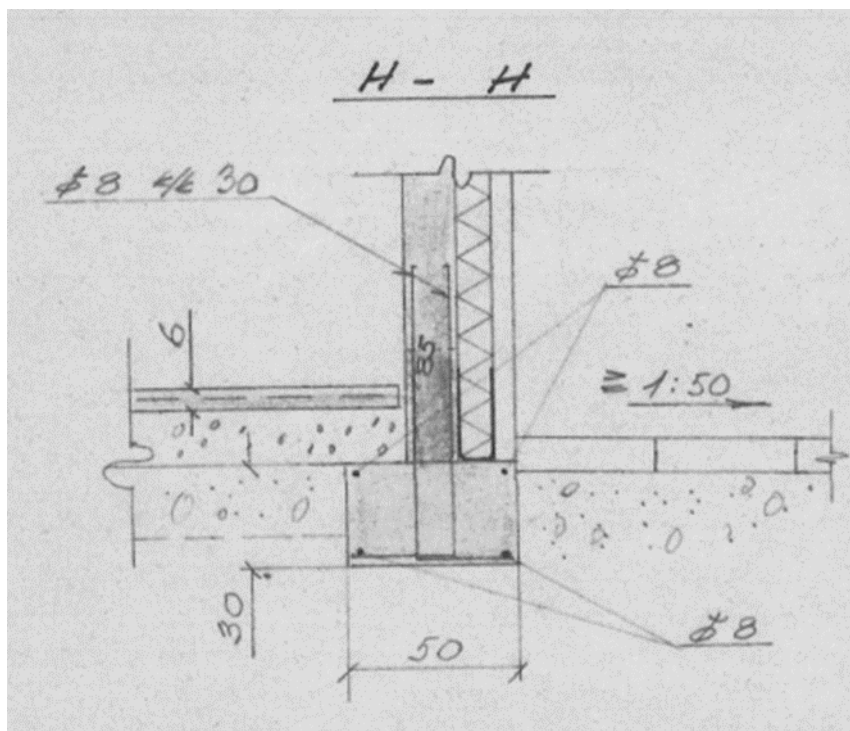
KUVA 13. Varastorakennuksen rakenteet (Korppi-Tommola 1963 CC BY-NC-ND)

Lattia on ylhäältä betonilattia 60 mm, jossa on raudoitus (kuva 13). Lattian alla on kevytsorakerros 120 mm, joka voidaan jättää täytemaaksi. Seinärakenteiden alla kiertää betoniantura, jossa on 8 mm raudoitus.

Seinärakenne on kevytbetoni (80 mm) kuorilaattaa, jossa on raudoitus (kuva 13). Lämmöneristeenä on kivivilla 100 mm. Seinän runko on 150 mm paikallavalettu betoniseinä, jossa on raudoitus.
