Rakennuksen peruskorjauksen suunnittelu

Nivalan tila

Joonas Pikkarainen
Opinnäytetyö
Kevät 2013
Rakennusalan työnjohdon koulutusohjelma
Oulun seudun ammattikorkeakoulu

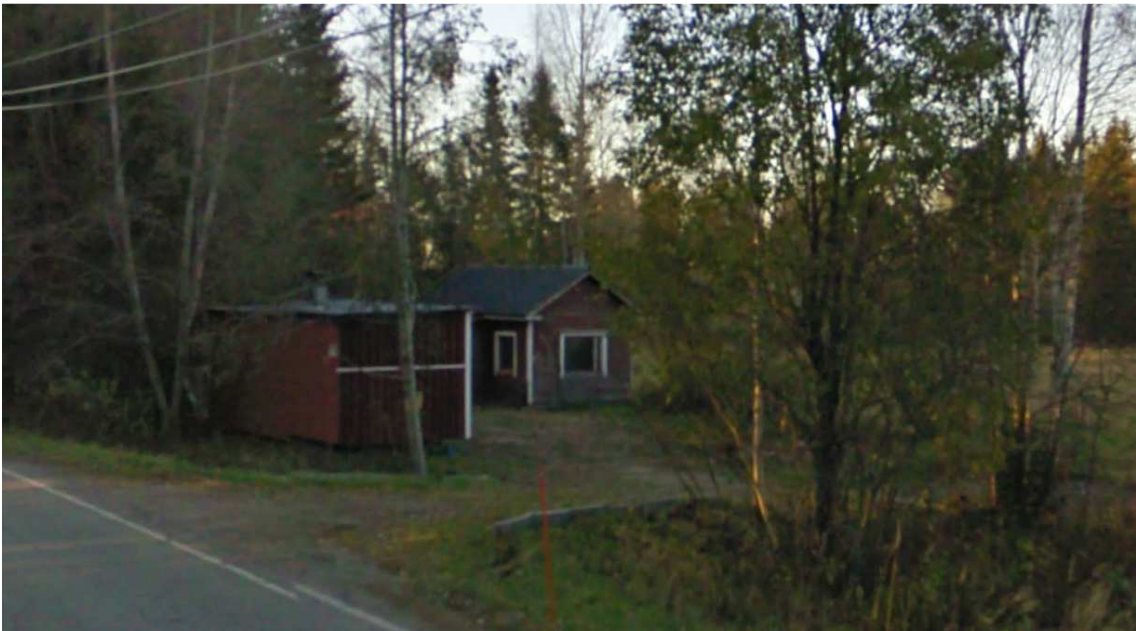
KUVA 1. Mökki ja sauna etelästä päin kuvattuna

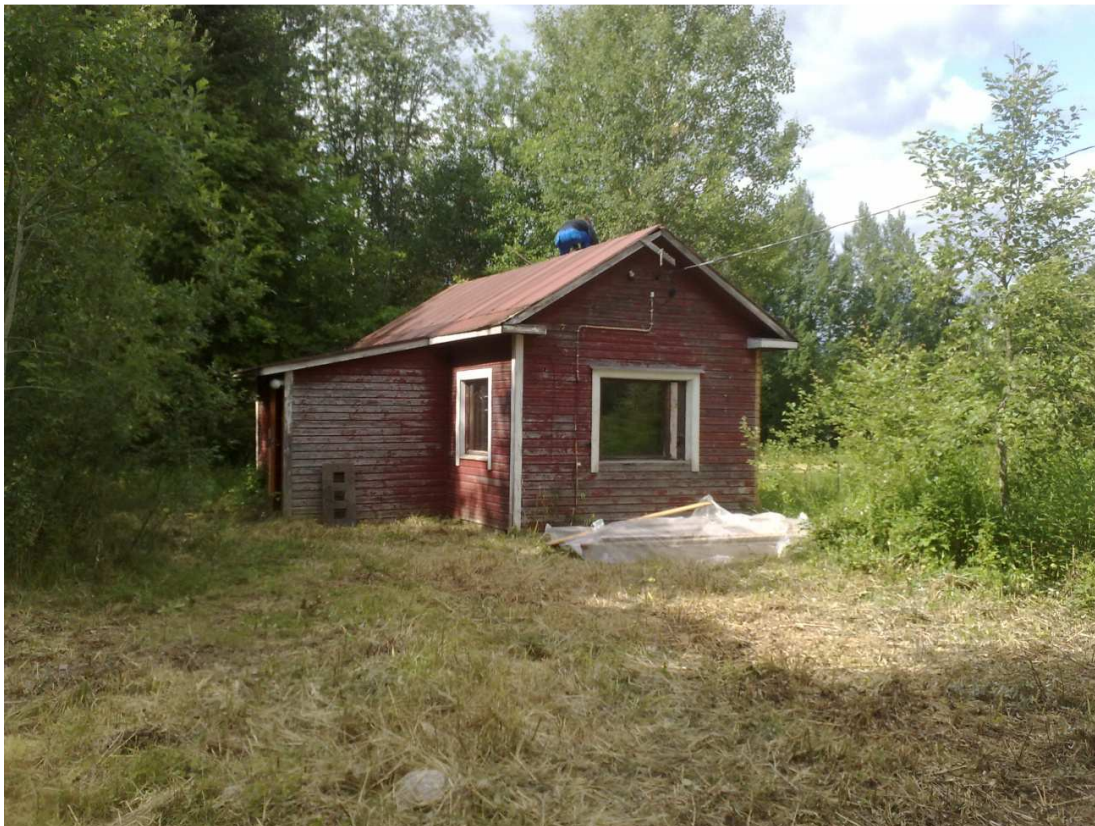
Rakennus on yksikerroksinen, hirsirunkoinen ja lautaverhoiltu. Lautaverhoilu on maalattu punaiseksi (kuva 2). Hirsirunko on saatu, kun vanha Kalajoen ylittävä silta on purettu ja hirret otettu uusiokäyttöön. Talon kivijalka on tehty porakivistä

KUVA 2. Mökki kuvattuna lähempää

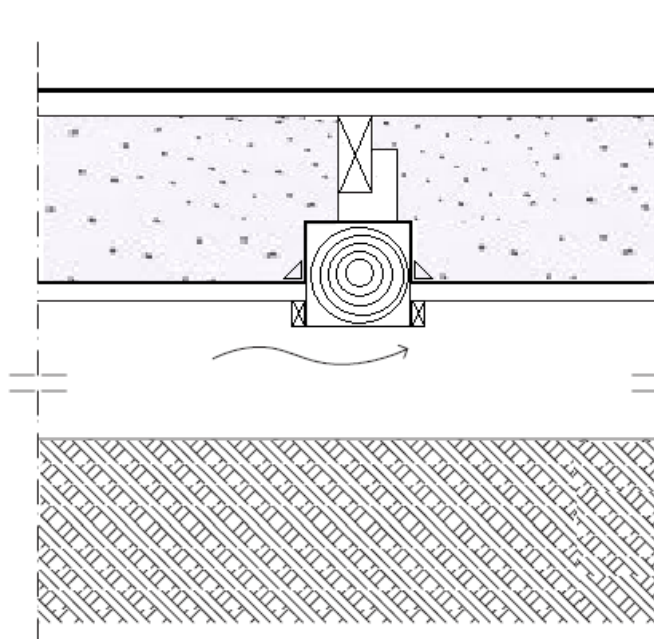
Alapohjana rakennuksessa on rossipohja eli tuulettuva alapohja (kuva 6). Alapohjasta löytyy kantavana rakenteena hirsi, joka tukeutuu kivijalkaan. Hirsien reunoihin on kiinnitetty kolmiorimat, joiden päällä lepää aluslaudoitus, joka kannattelee sahajauhoista tehtyä eristekerrosta. Eristekerroksessa kulkevat toiset samansuuntaiset kannattimet, jotka tukeutuvat hirsiseinään sekä niitä kannatteleviin pystytolppiin. Pintalattia on rakennettu näiden kannattimien päälle. Lattiapinnoitteena on muovimatto, joka on rakennettu vanhan puulattian päälle. Korkeimmissa kohdissa tuulettuvaa tilaa on noin 30 senttimetriä ja osittain kannattimet koskevat maahan.

KUVA 6. Alapohja rakenne

Alapohjan rakenteiden tutkiminen tehtiin aukaisemalla rakenteet. Tutkittaessa huomattiin, että osa kannatinhirsistä on kärsinyt lahovaurioita niiden ollessa kosketuksissa maahan piipun ympärillä (kuva 7). Tästä kohti myös pintalattia notkui tuennan puutteen takia. Eristekerros oli kuiva, mutta vaihtanut väriään.

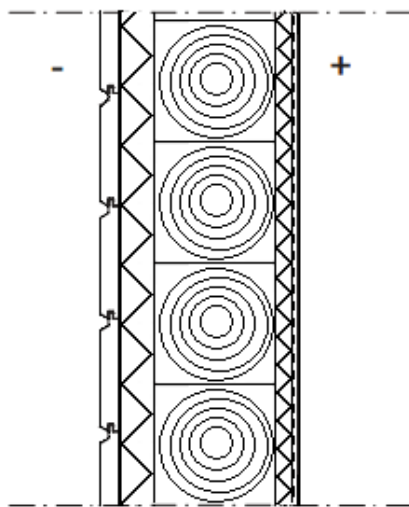
Talon kantava runko koostuu pelkkahirsiä, jotka ovat suunnilleen 150 millimetriä paksuja ja korkeita. Korkeudesta löytyy enemmän vaihtelua kuin leveydessä. Seinärakenne selvitettiin aukaisemalla rakenteet (kuva 8). Nurkkaliitokset on tehty lyhytnurkkaisena lohenpyrstöliitoksella (Olenius – Penttilä – Koskenvesa 2001, 9).

KUVA 8. Seinärakenne piirrettynä

Ulkoverhouksen alla hirret näyttävät olevan hyvässä kunnossa eikä ole havaintoja lahovaurioista. Hirret ovat linjassa eikä pullistumia ole havaittavissa.

Lisäeristys tai muut muutostyöt, jopa tiiviillä lateksimaalilla maalaaminen, muuttavat rakenteen toimintaan niin, että kosteus voi tiivistyä seinän sisälle ja aiheuttaa piileviä ja huomaamatta vakaviksi kasvavia vaurioita seinän rakenteissa (SPU-eristeet, s.30). Muovikalvo estää hirsiseinän ”hengittävyys” ja johtaa suoranaisiin vaurioihin kosteuden tiivistyessä (Lämmöneristyksen parantaminen 2000, 8). Lisätutkimuksia on suoritettava koko rakennuksen rungolle, löytyykö muualta samanlaiset seinärakenteet ja vauriot kuin tarkastelukohdassa. Jos lahovaurioita on suurella alalla, puretaan ja uusitaan koko rakenne.
