Turvetuotantoalueen ympäristötarkastus

Opinnäytetyö

Kevät 2013

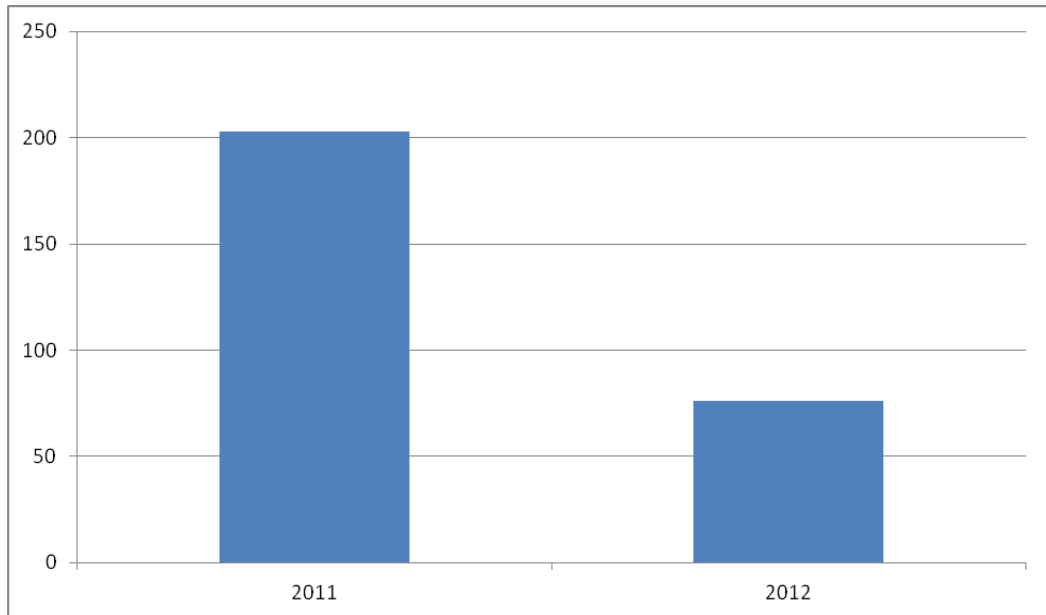
Kuvio 3. Poikkeamien kokonaismäärä vuosina 2011 ja 2012 (kpl)

Kuvion 3 perusteella voidaan nähdä muutoksen voimakkuus. Vuonna 2011 poikkeamia oli 203 kappaletta ja vuonna 2012 poikkeamia oli 76 kappaletta. Tulos oli odotettu, sillä etukäteen oli tiedossa, että muutosta parempaan on tullut. Tulos on odotetun kaltainen ja mielestäni antaa varsin selkeän kuvan siitä, miten paljon asiat ovat parantuneet turvetyömailla.

Poikkeamien määrä vuonna 2012 oli 37% edellisen vuoden määrästä.

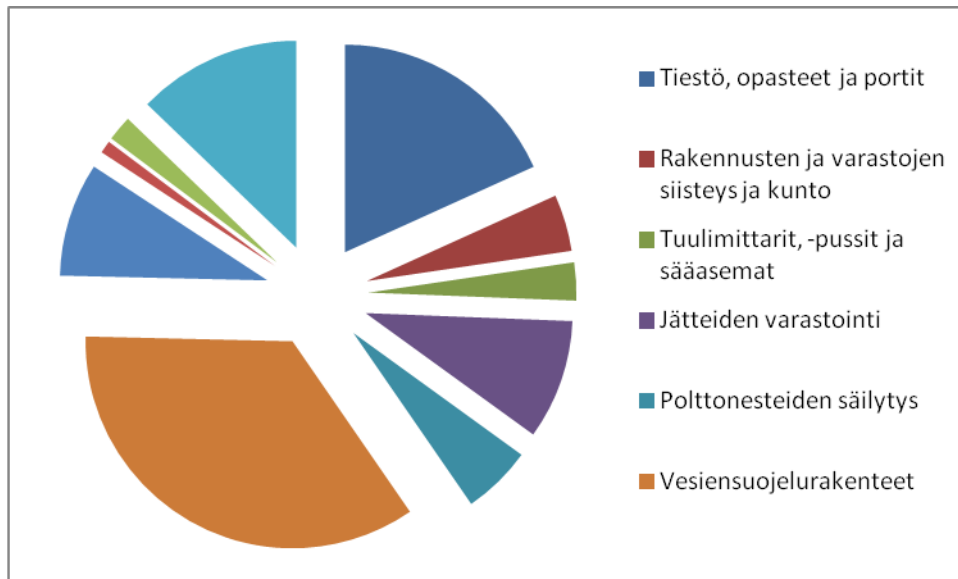
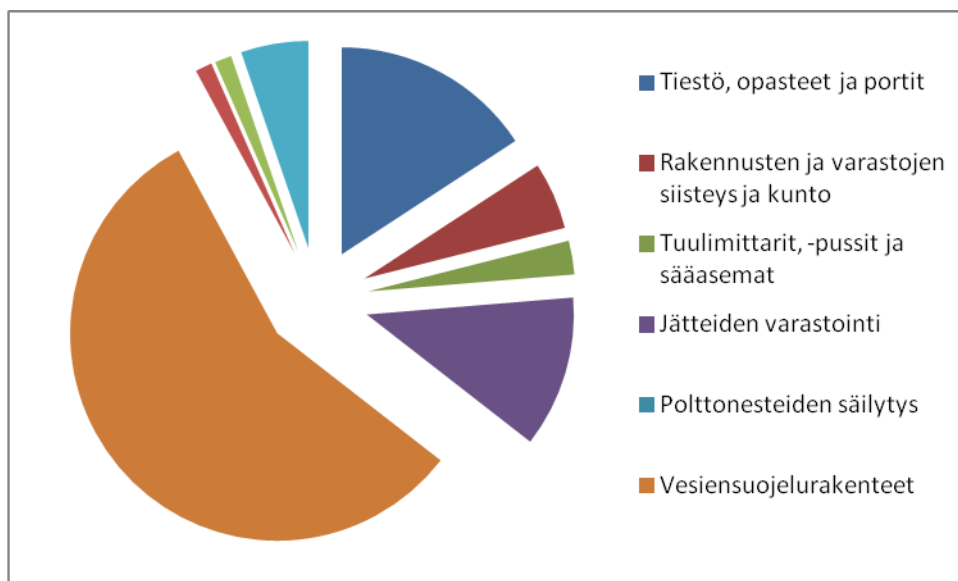
Kuvio 4. Poikkeamien jakautuminen vuonna 2011

Kuvio 5. Poikkeamien jakautuminen vuonna 2012

Kuvioissa 4 ja 5 poikkeamien jakautuminen on ollut hyvin tasaista. Molempina vuosina eniten poikkeamia oli vesiensuojelurakenteissa. Toiseksi eniten poikkeamia oli kohdassa; tiestö, opasteet ja portit. Ympäristötarkastukset painottuivat vesiensuojelurakenteiden tarkastamiseen, johon kuului kaikki ojat ja vesiensuojelurakenteet. Vesiensuojelurakenteiden tarkastaminen oli koko ympäristötarkastusten tärkein osa-alue. Tästä syystä poikkeamien määrä niiltä osin on suuri.

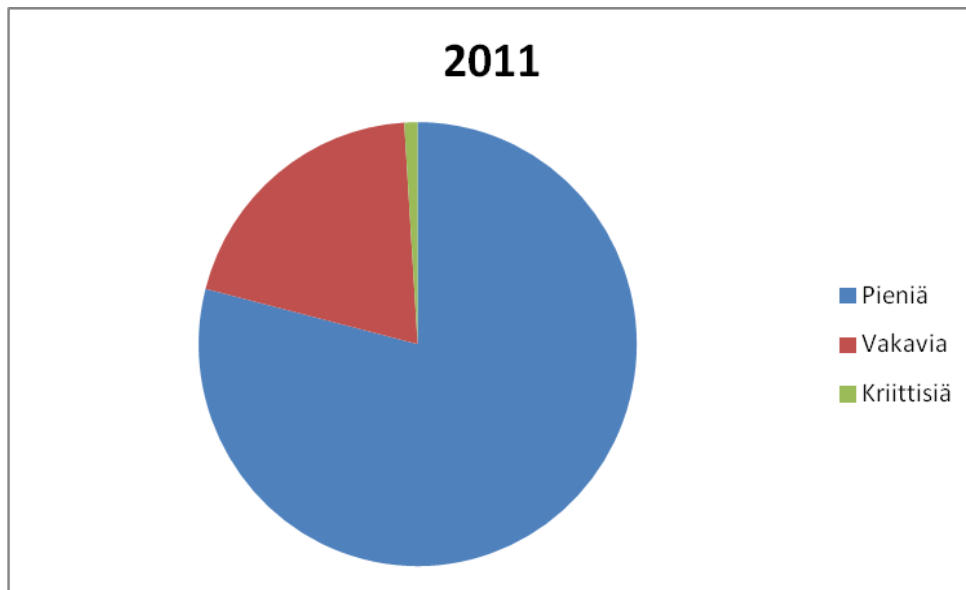
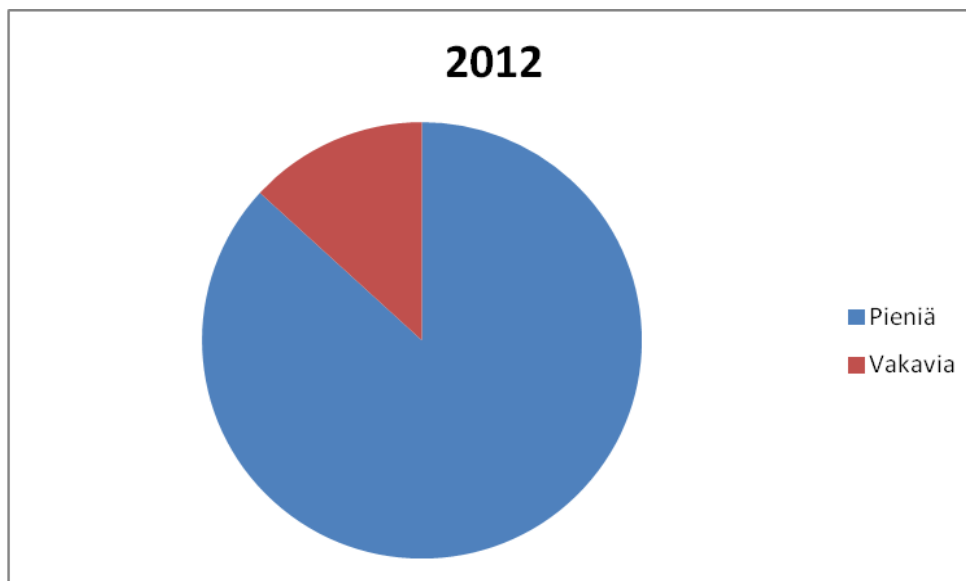
Kuvio 6. Poikkeamien vakavuusasteet 2011

Kuvio 7. Poikkeamien vakavuusasteet 2012

Kuvioista 6 ja 7 voidaan todeta, että poikkeamat painottuivat selvästi pieniin poikkeamiin. Vakavuusasteista selvästi eniten oli pieniä poikkeamia, kuten yllä olevista kuvioista huomaa. Vuonna 2011 poikkeamia oli kaikkiaan 203 kappaletta, joista 160 kpl olivat pieniä, 41 kappaletta vakavia ja kaksi kappaletta olivat kriittisiä.
