Kiukaan kehitystyö

Opinnäytetyö

Työn nimi: Kiukaan kehitystyö

Title of thesis: Product development of a stove

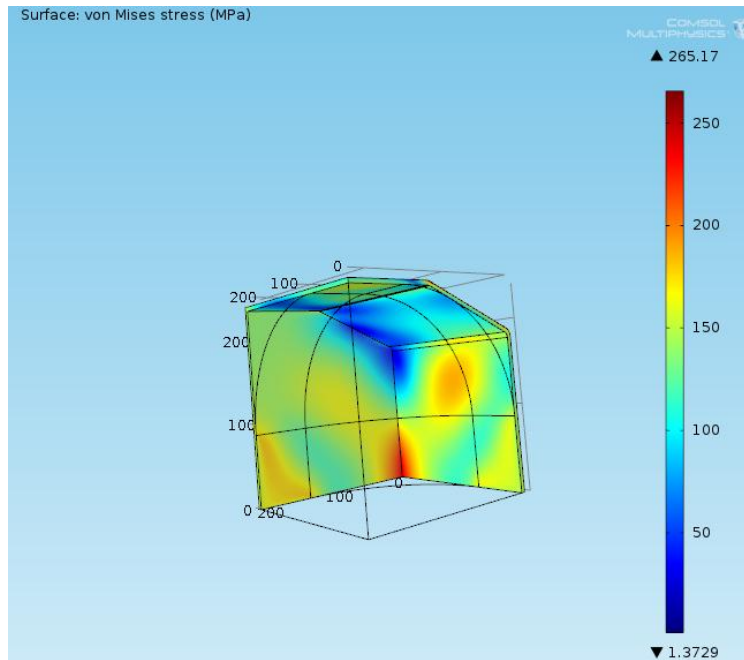
Kuvio 13. Jännitykset 700 °C:n lämpötilassa.

Comsol-ohjelmaan syötettiin alue 3:seen lämpöarvoja 100 °C välein ja ohjelma laski lämpötilan aiheuttamat jännitykset kiukaan eri osissa. Lämpötilan vaikutus kimmokertoimeen otettiin huomioon korjainarvolla, joka syötettiin ohjelman parametreihin. Ohjelmasta saatiin eri lämpötiloista värikuviot, joista käy ilmi lämpötilan aiheuttamat jännitykset. Kuviossa 13 käy esille jännitykset 700 °C:n lämpötilassa.

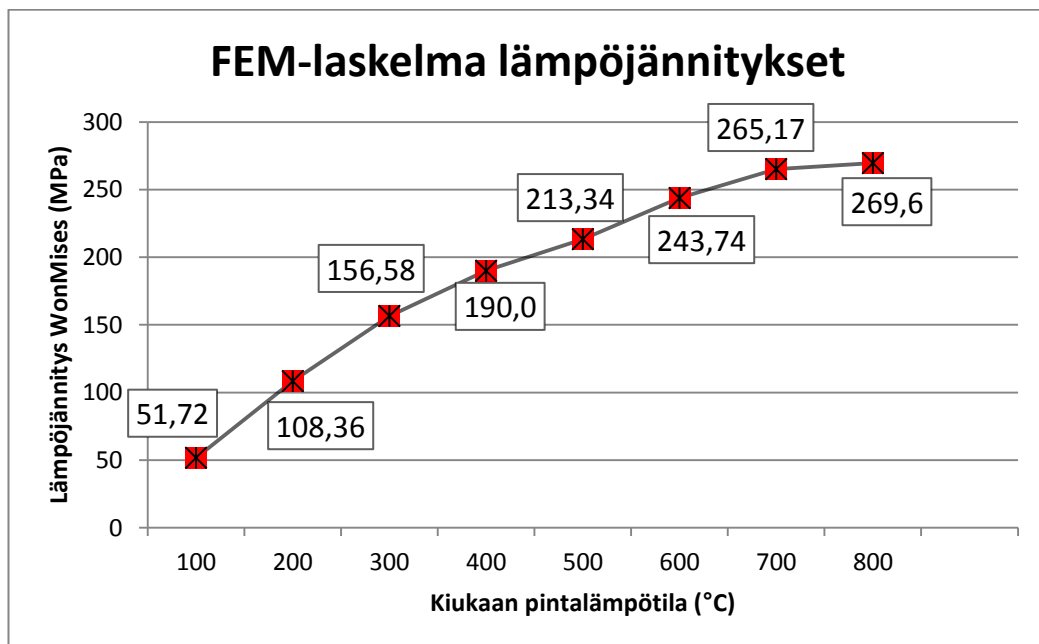
Kuvio 14. Lämpötilan aiheuttamat jännitykset.

Kuviossa 14 tulevat esille koko testausalueen lämpötilasta aiheutuneiden jännitysten vaikutus kiukaan runkoon. Jännitykset aiheuttavat muodonmuutoksia, koska ne nousevat suuremmaksi kuin Aisi 304L:n (EN 1.4307) $R_{p0,2}$ myötöraja, joka on 220 MPa. (Taulavuori, Kyröläinen & Manninen 2012, 8.)

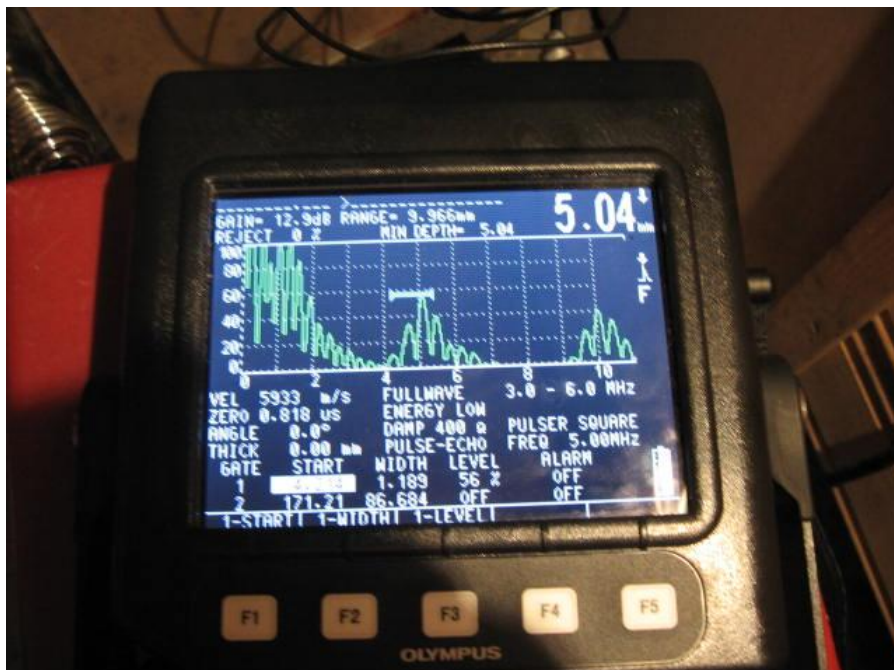
Kuvio 24. Mittaustulos pisteestä 7. 17.12.2011.

Ultraäänilaitteen näytöllä näkyy vasemmassa reunassa, kuinka mittauskaiku etenee materiaalin sisällä, ja kun se saavuttaa materiaalin vastapuolen tai sulkeuman materiaalin sisällä, se lähtee palaamaan luotainta kohden. Ainepaksuus tai sulkeuman syvyys luetaan näytössä olevan vaakapalkin kohdalta, ja tulos näkyy mitta-arvona näytön oikeassa yläkulmassa (kuvio 24).

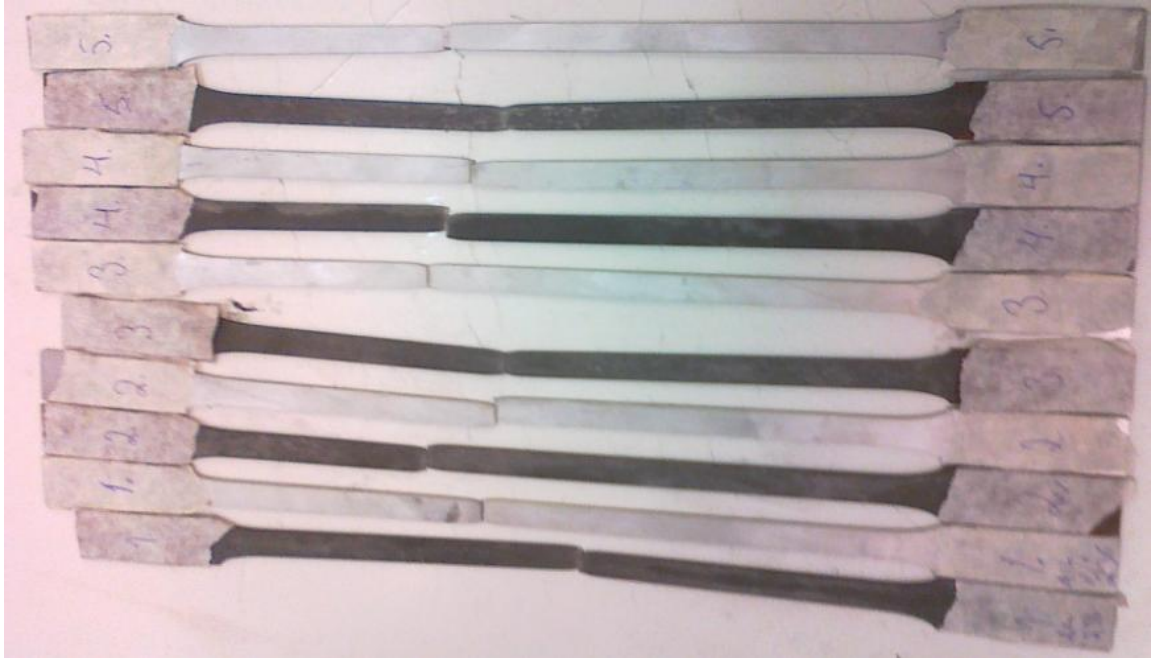
Kuvio 30. Vetokoeliuskat kokeen jälkeen.

Liuskoja vedettäessä huomattiin, että kuviossa 30 olevat huoneen lämmössä olleet vaaleat liuskat venyivät tasaisemmin kuin kiukaan sisällä olleet tummemmat liuskat.

Koeliuskojen mittauksessa tuli esiin, että kiukaan sisällä olleisiin liuskoihin lämpötilan vaihtelu ei tehnyt mitään muuta vauriota, kuin liuskojen värjäytymisen ruskehtaviksi (kuvio 31). Liuskojen pituus 236 mm, leveys 9 mm ja paksuus 2 mm olivat koejakson jälkeen samat kuin huoneenlämmössä olleiden vertailuliuskojen.

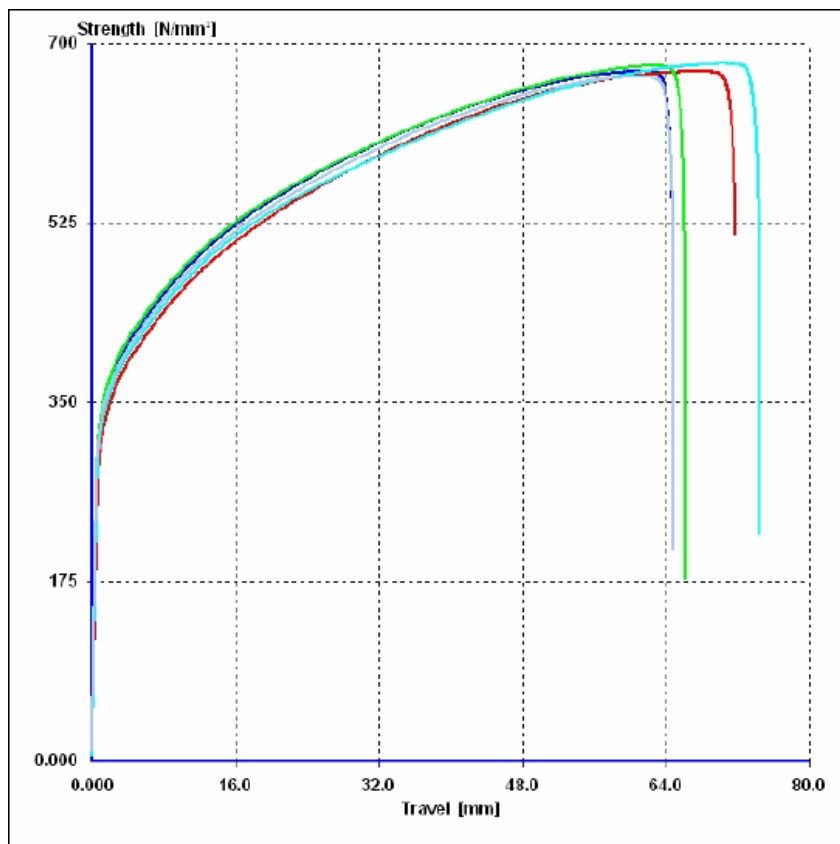
Kuvio 32. Vetokokeet kiukaan sisällä olleet liuskat.

Kuviossa 32 ovat kiukaan sisällä kaksi ja puoli kuukautta olleiden liuskojen vetokokeen kuvaajat.

Laskemalla murtovenymän ja -lujuuden prosentuaalisen muutoksen huomaamme, että kiukaan sisällä olleiden liuskojen murtovenymä laskee 5,7 %. Vastaavasti liuskojen murtolujuus kasvaa 4,2 %.
