TOIMELAN RIVITALOJEN KUNTO- JA KORJAUSKUSTANNUSARVIO

Opinnäytetyö
Maaliskuu 2013
Rakennustekniikka
Rakennustuotanto

Toimelan rivitalojen kunto- ja korjauskustannusarvio

Opinnäytetyön tuloksena saatiin erillinen Toimelan rivitalojen kuntoarvioraportti ja korjauskustannusarvio. Kuntoarvioraportti pitää tulosten lisäksi sisällään rakennuksen lämpökuvausraportin. Korjauskustannusarviossa rakennushankkeelle muodostui hintaa kaikkine kuluineen sekä urakoitsijan katteineen yhteensä 779 854 euroa.

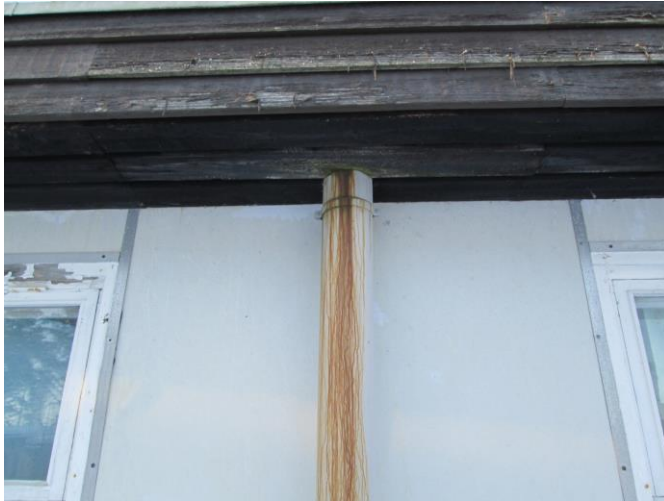
Itäjulkisivuilla piilokouruista ja syöksytorvien liittoksista on valunut vettä seinille (kuva 16). Räystäskourut ovat paikoin irronneet ja niiden kaadoissa sekä liittoksissa on puutteita. Syöksytorvien vedet on imeytetty suoraan maahan ja roiskevedet ovat kasteleet seinää sekä sokkelia. Räystäskourut ja syöksytorvet tulevat vaihtaa. Itäjulkisivuilla sadevesikourut korvataan ulkopuolisilla kouruilla.

KUVA 16: Piilokourun ja syöksytorven liitokohta vuotaa

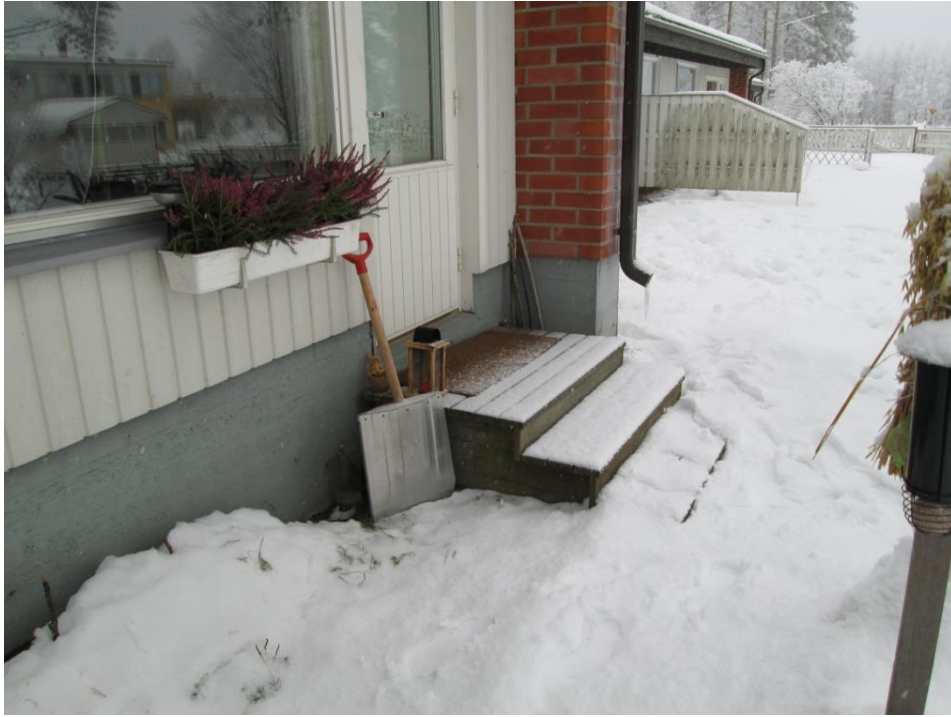
Perusmuurissa on nähtävissä useita hiushalkeamia ja muutamia isompia lohkeamia (kuva 6). Sokkelin korkeus vaihtelee pihan muotojen mukaisesti ollen pihojen puolella korkeimmillaan ja liikennealueilla matalimmillaan (kuva 7; kuva 8). Tarkastuksessa havaittiin lisäksi puisia surritappeja jääneen sokkeliin valun yhteydessä (kuva 9).

KUVA 8: Sokkelin on pihan puolella riittävän korkealla

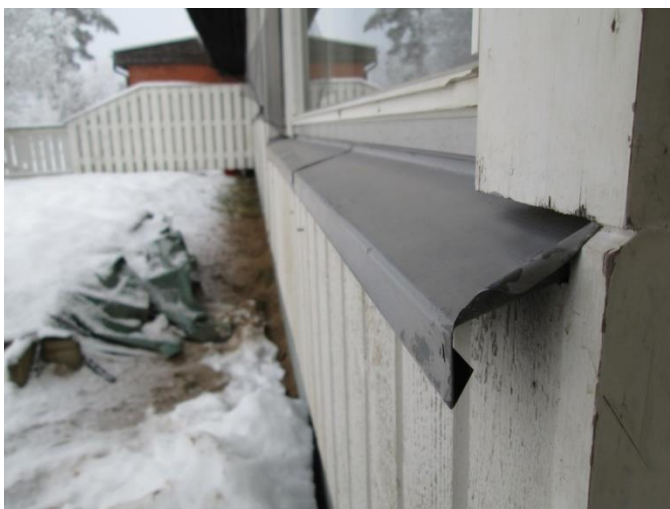
Lautaverhoilut ovat pääosin hyvässä kunnossa (kuva 15). Muutamissa kohdissa on maalivaurioita.

KUVA 15: Lautaverhoilu ja ikkunan vesipelti

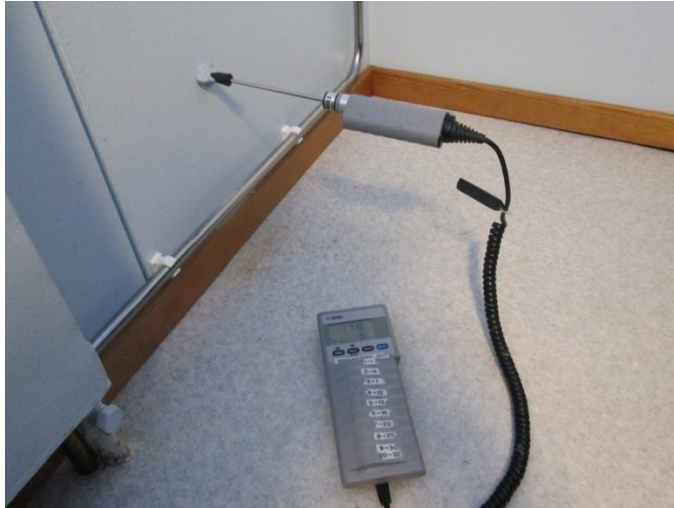
Seinään porattiin ensin reikä noin 20 cm korkeudelle lattianpinnasta. Poran varottiin läpäisemästä villaa. Kosteusmittari työnnettiin 2 cm syvyydelle villaan ja seinä tiivistettiin huolellisesti (kuva 17). Kosteusmittarilla saatiin selville eristeen lämpötila, suhteellinen kosteus sekä materiaalin kosteussisältö.

KUVA 17: Kosteusmittari poratussa reiässä sinitarralla tiivistettynä

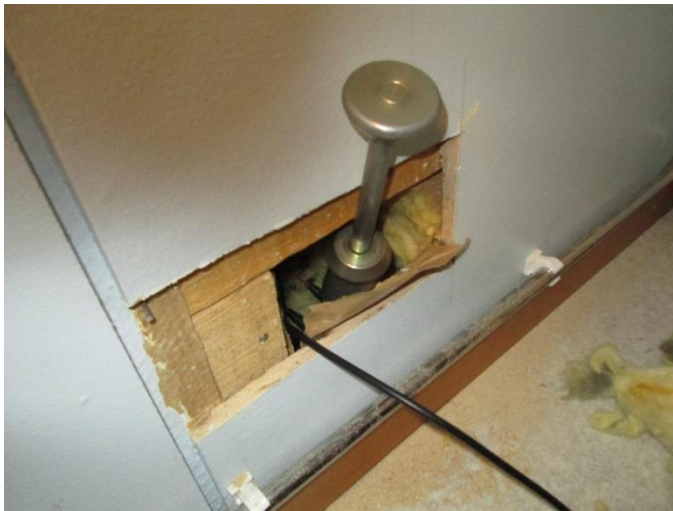
Seinään tehtiin noin 20 x 30 cm kokoinen reikä ja villat poistettiin alajuoksuun asti. Puisten rakenteiden kunto tarkastettiin silmämääräisesti ja tämän jälkeen alapuusta mitattiin kosteus paino-% tunkeutuvalla kaksipäisellä kosteusmittarilla (kuva 18). Reiän kohdalla sattui olemaan vaakakoolauspuu edessä, joka vaikeutti mittausta ja kosteusmittarilla päästiin vain noin 5 mm syvyyteen materiaalissa.

KUVA 18: Avattu seinärakenne ja alapuun kosteuden mittaus piikkimittarilla

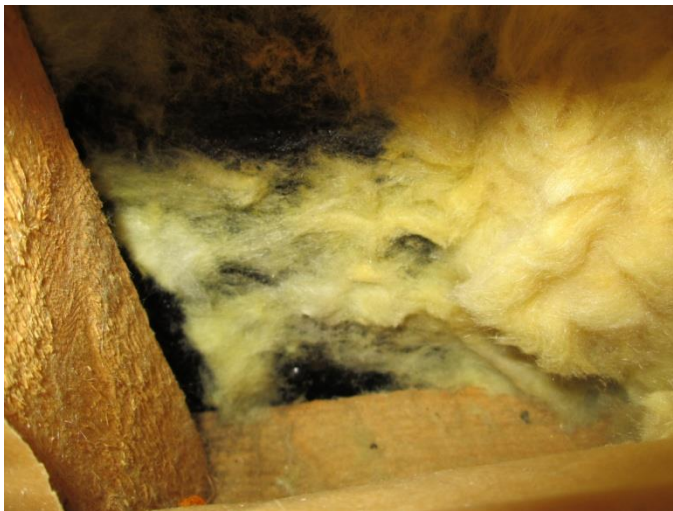
Seinän eriste, puiset runkorakenteet ja sokkelin sivelty bitumikermi vaikuttavat hyväkuntoisilta, eikä viitteitä kosteudesta havaittavissa (kuva 19; kuva 20). Tummentumat villassa johtuvat kermistä ja ilmanvirtausten mukana tuomasta pölystä. Avatusta rakenteesta huomattiin alajuoksun poikkeavuuden leikkauspiirustuksesta (kuva 20). Leikkauspiirustuksessa alajuoksu tunkeutuu osittain lattialaatan alle. Avatun reiän kohdalla voidaan huomata alajuoksun ja tiivistyspaperin välissä selkeä raja eli todellisuudessa alajuoksu ei mene laatan alle.

KUVA 19: Avatun seinärakenteen materiaalit ovat terveen näköiset

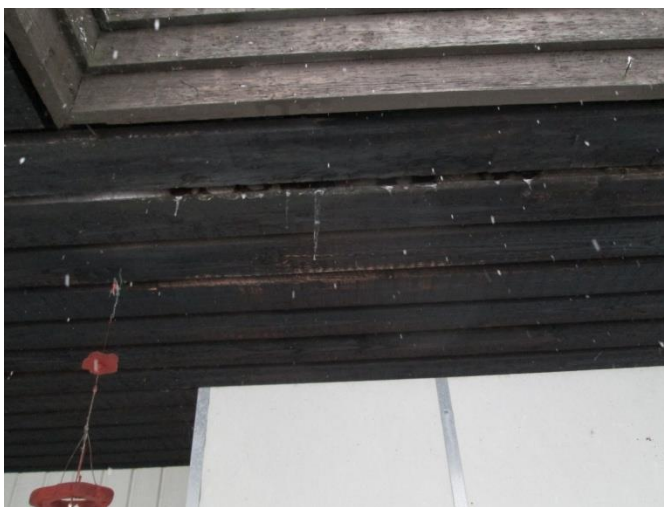
Räystäsrakenteet ovat huonossa kunnossa erityisesti itäjulkisivuilla, joissa on piilokourut. Maalipinta on irtoillut, paikoin kasvaa sammalta ja päädyissä puoliponttilaudat ovat irtoilleet ponteistaan (kuva 27; kuva 28). A-rakennuksen räystäsrakenteen alapuolen lautojen välissä on jääpuikkoja ja selkeitä merkkejä kosteudesta (kuva 29). Alapuolisen osan maalipinta on myös useasta paikasta haalistunut (kuva 29). Itäjulkisivuilla syöksytovien läheisyyksissä seinän yläosissa on valumajälkiä (kuva 14). Itäjulkisivuilla koko räystäsrakenteissa on lisäksi havaittavissa taipumia ja notkahduksia erityisesti kulmapaikoissa (kuva 27; kuva 30)

KUVA 29: Piiloräystään alalautojen välistä tulee jääpuikkoja A6 asunnon kohdalla

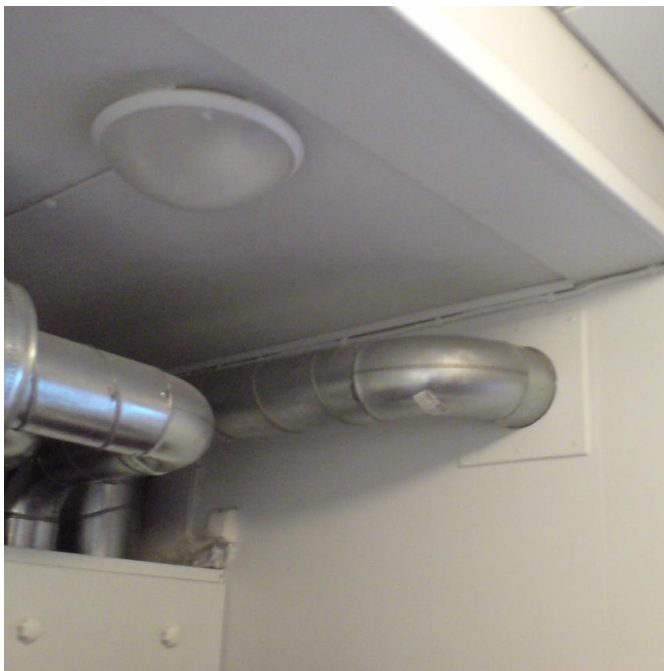
Asuntoihin A1 ja A4 on asennettu koneellinen tulo- ja poistoilmanvaihtojärjestelmä 2000-luvun lopulla alkuperäisen painovoimaisen ilmanvaihdon tilalle (kuva 49). Asunnossa A1 päiväkodin henkilökunta kertoi, että he joutuvat tuulettamaan tiloja ulko-ovia ja tuuletusikkunoita auki pitämällä, vaikka huoneistossa on koneellinen ilmanvaihto. Tulo- ja poistoilmakanavien ilmavirtauksia testattiin paperilla. Testin perusteella laitteiston kanavat toimivat moitteetta.

KUVA 49: Koneellinen tulo ja poistoilmanvaihtojärjestelmä

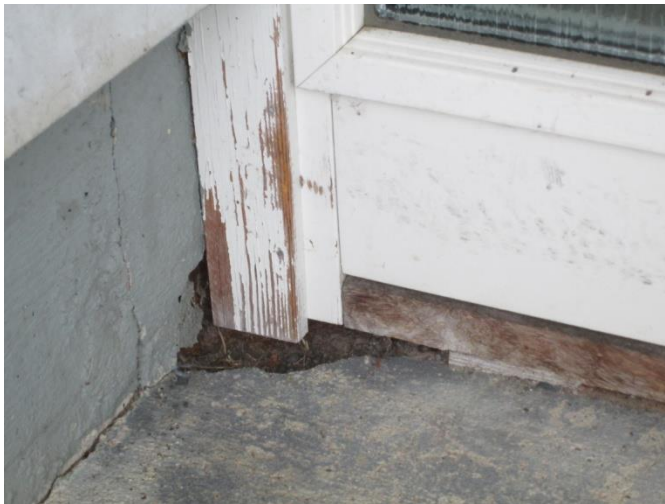
Betoniset porraslaatat ovat paikoin kuluneet. Niiden kulmista on lohkeillut pois paloja ja raudoitteet ovat näkyvissä (kuva 50; kuva 51). Porraslaatat kallistavat monin paikoin ulko-ovelle päin tai niissä ei ole kallistusta lainkaan (kuva 7). Oven alareuna on lähellä laatan ylätasoa (kuva 50).

KUVA 50: Porraslaatan kulmasta on lohjennut palanen pois

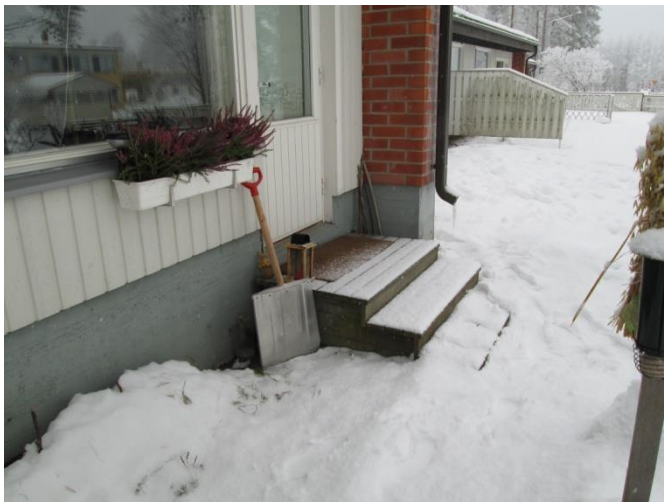
Länsijulkisivujen painekyllästetystä puusta tehdyt ulkoportaat ovat hyvässä kunnossa (kuva 52).

KUVA 52: Takapihan puinen ulkoporras

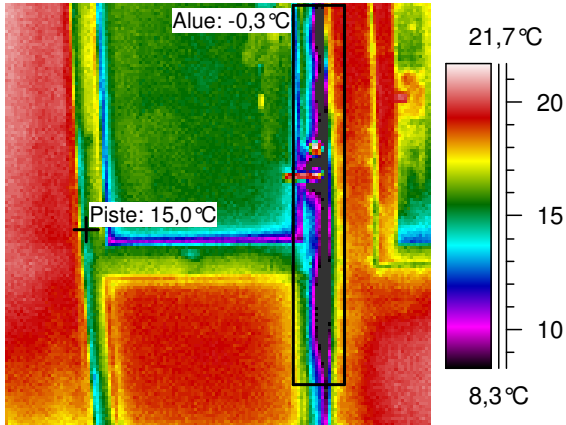
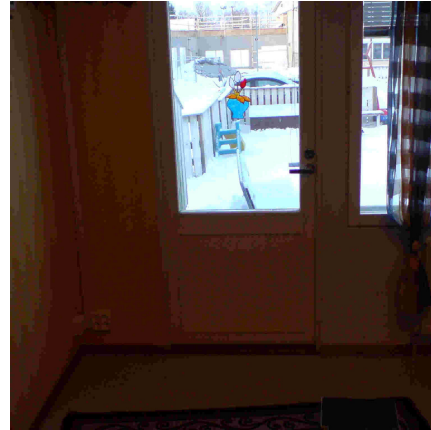
Huone: olohuone

Mittauspiste 1	15,0°C
Mittausalue min	-0,3°C
Mittausalue max	22,3°C

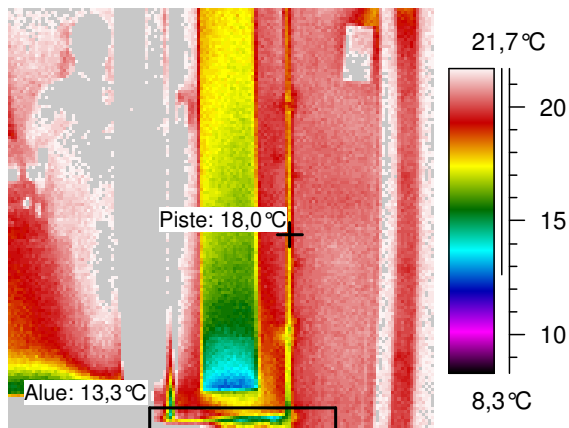
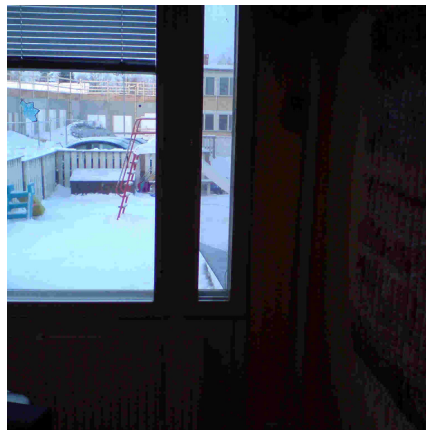
Huone: olohuone

Mittauspiste 1	18,0°C
Mittausalue min	13,3°C
Mittausalue max	28,9°C

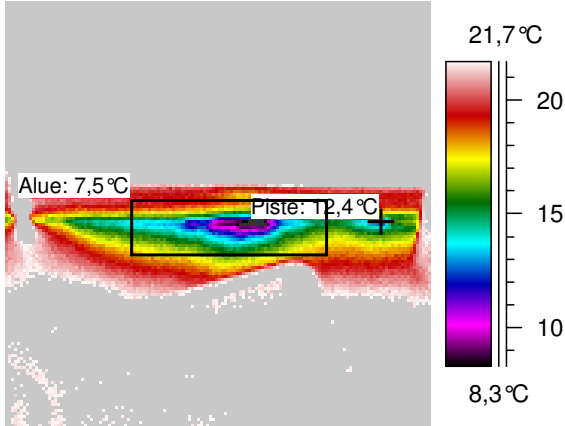
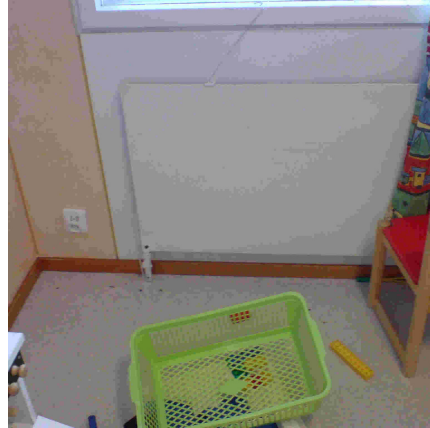
Huone: makuuhuone 2

Mittauspiste 1	12,4°C
Mittausalue min	7,5°C
Mittausalue max	20,2°C

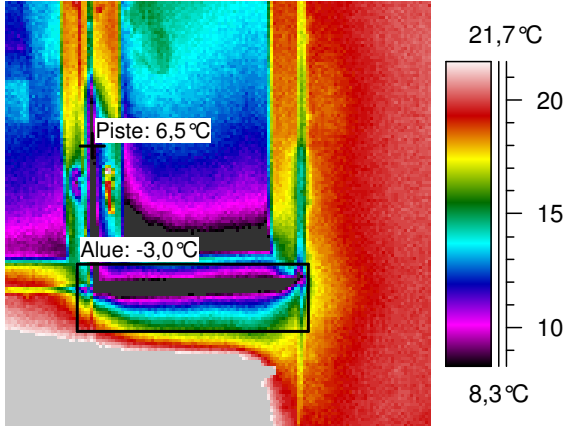
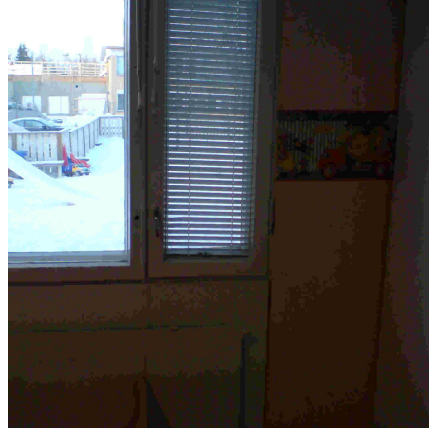
Osoite
Kettukalliontie 5 A 1 39820 KIHNIÖ
Huone: makuuhuone 2

Mittauspiste 1	6,5°C
Mittausalue min	-3,0°C
Mittausalue max	20,6°C

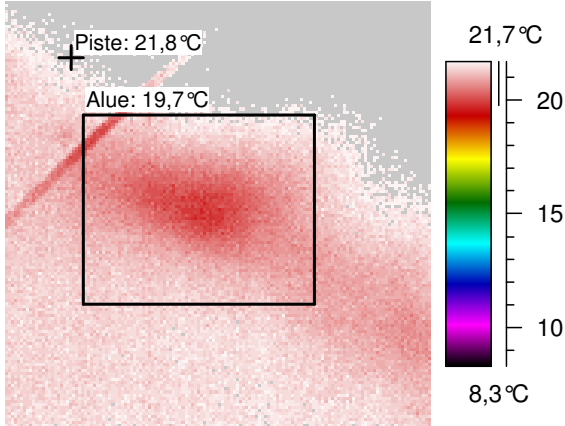
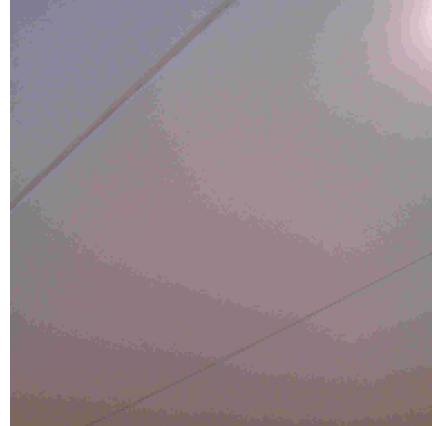
Huone: makuuhuone 2

Mittauspiste 1	21,8°C
Mittausalue min	19,7°C
Mittausalue max	22,1°C

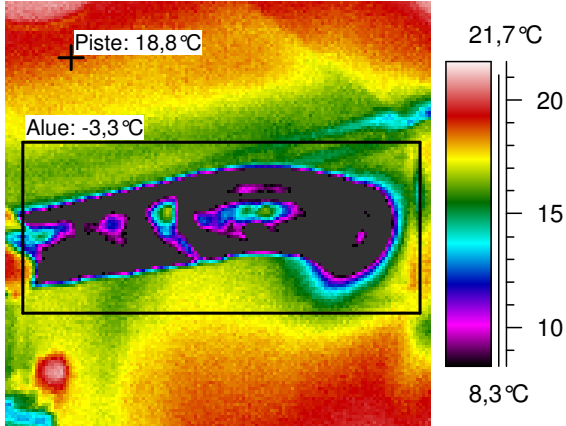
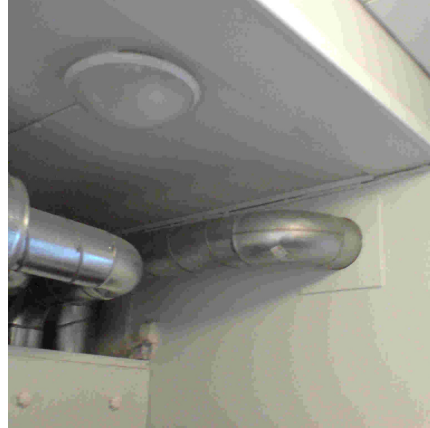
Huone: eteinen

Mittauspiste 1	18,8°C
Mittausalue min	-3,3°C
Mittausalue max	18,9°C

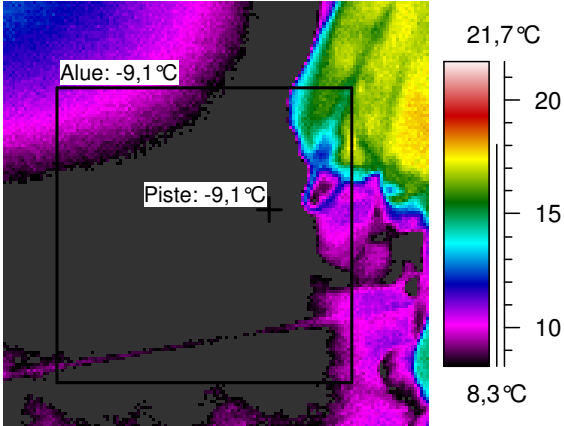
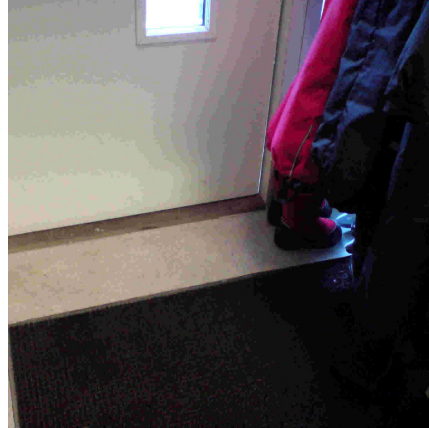
Huone: eteinen

Mittauspiste 1	-9,1 °C
Mittausalue min	-9,1 °C
Mittausalue max	17,7 °C
