Virkistysalueen pitkän tähtäimen suunnitelma

Metropolia Ammattikorkeakoulu

Mestarityö

7.2.2013

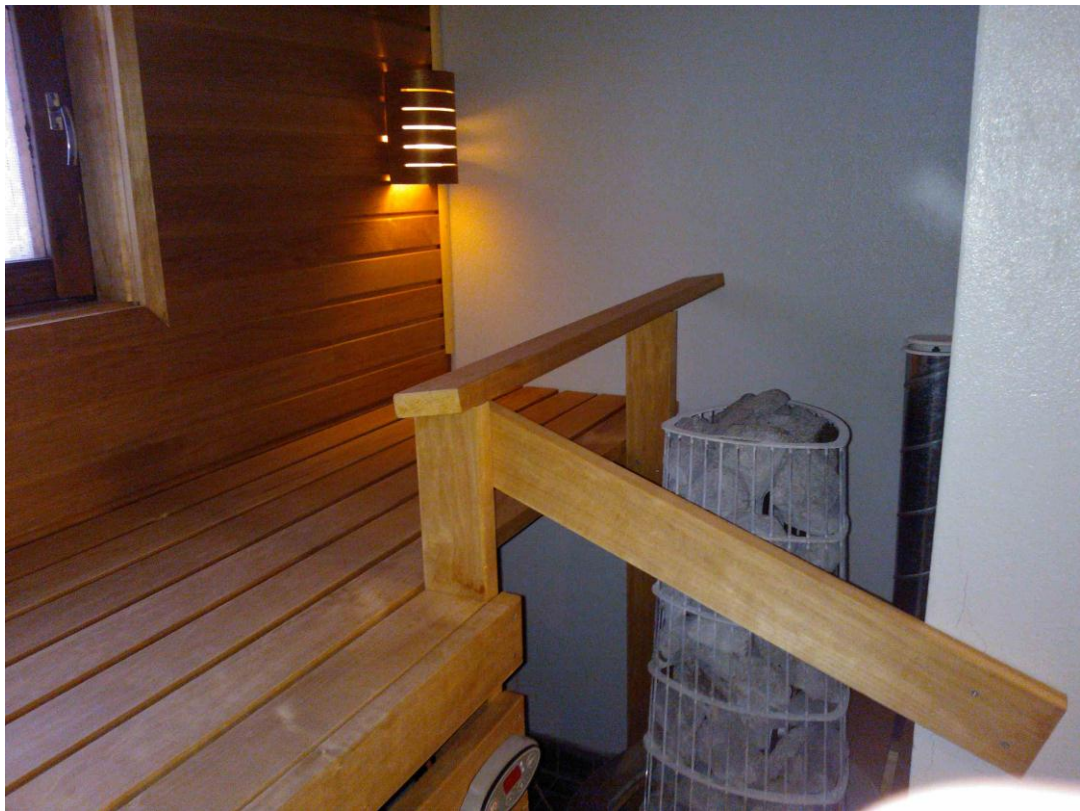
Kuva 14. Kallen sauna on uusittu ja on huomattavasti muita rakennuksia siistimpi.

- Ulkopintojen huoltomaalaus
- Porraskaiteiden kolhujen hionta ja maalaus
- Kattolevyjen tarkistus kesällä 2013

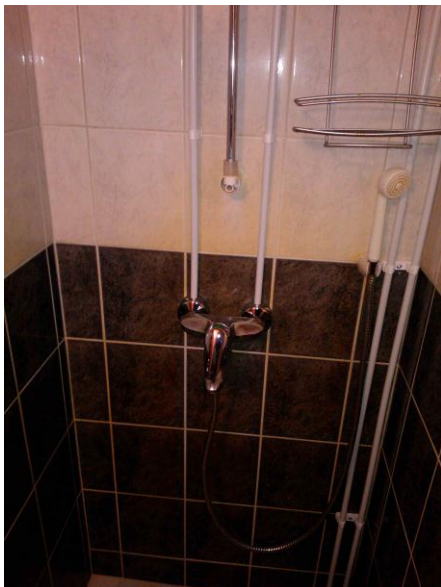
Akselissa on uusittu keittiö ja kylpyhuone. Rakennuksessa on sähköiset lämmityspatterit, jotka toimivat hyvin. Tässä yhteydessä on selvästi uusittu myös jotain kiinteistön sisäisiä putkistoja ja ovat erittäin hyvässä kunnossa, eikä toimenpiteitä tarvita.

Kuva 20. Kylpyhuone on uusittu ja pintavedot samassa yhteydessä

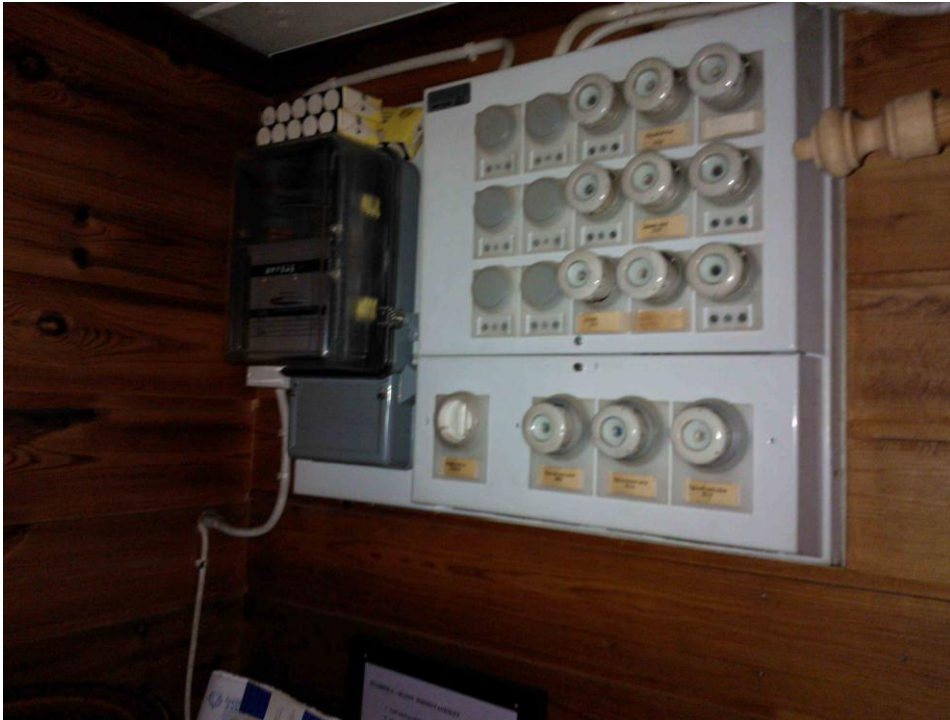
Kuva 30. Rakennuksissa käytössä olevat sähkönjakokeskukset
