KARELIA-AMMATTIKORKEAKOULU
Metsätalouden koulutusohjelma

**LUONNONHOITOHANKKEELLA KUNNOSTETTUIJEN
LÄHTEIDEN ENNALLISTUMINEN**

Opinnäytetyö
Helmikuu 2013

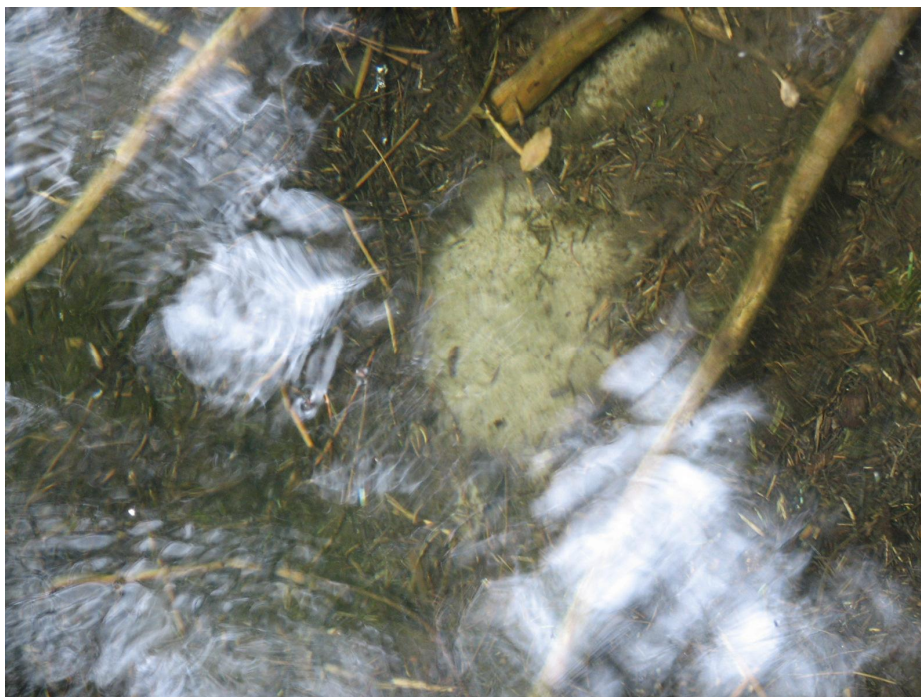
Kuva 4. Kuvan keskellä näkyy vaaleana purkupiste, johon hienompi aines on lajittunut pohjaveden pintaanpurkautumisen myötä.

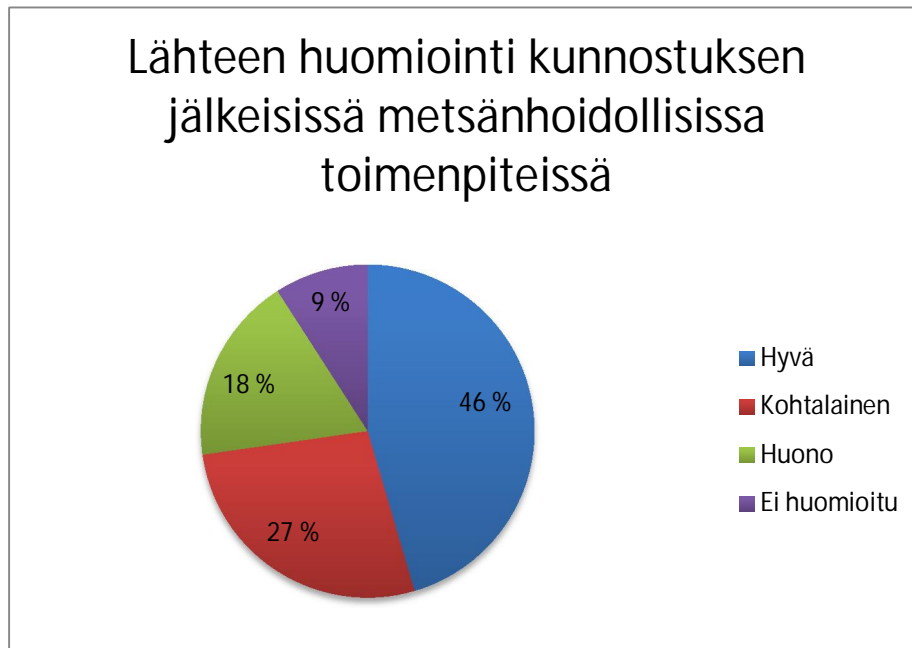
Kuvio 3. Lähteen huomiointi kunnostuksen jälkeisissä metsänhoidollisissa toimenpiteissä.

Melkein puolet toimenpiteistä on suoritettu niin, että lähde on huomioitu hyvin. Lähteen huomiointi on johdettu maastoinventoinnin arviosta, miten lähde on huomioitu, ja siitä, kuinka paljon hakkuu on vaikuttanut varjostuksen laatuun. Kohtalaisesti huomioituja lähteitä on 27 prosenttia. Huonosti tai ei ollenkaan huomioituja lähteitä on yhteensä 27 prosenttia. Keskimäärin lähteet on siis enimmäkseen huomioitu hyvin tai kohtalaisesti.

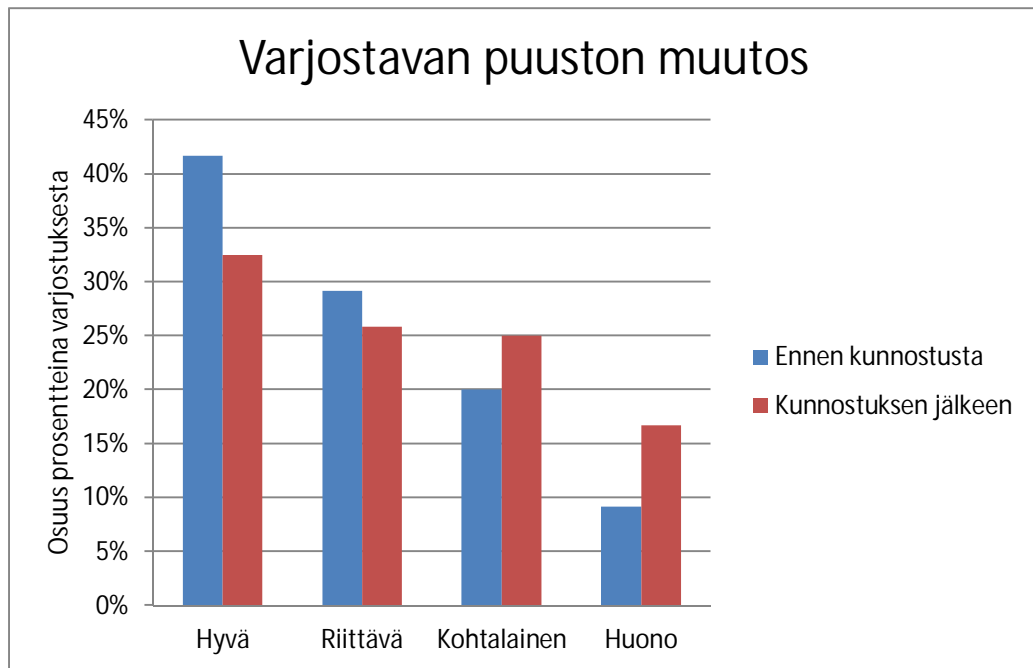
Kuvio 4. Varjostavan puuston muutos.

Kuviosta näkyy, että laatuluokkien hyvä ja riittävä varjostus osuus on pienentynyt kunnostuksen jälkeen ja vastaavasti kohtalainen ja huono varjostus on lisääntynyt. Muutos selittyy hakkuilla ja myrskytuhoilla. Ennen lähteiden kunnostusta oli seitsemän lähteen läheisyydessä tehty avohakkuu ja saman verran avohakkuuta on toteutettu myös kunnostusten jälkeen.

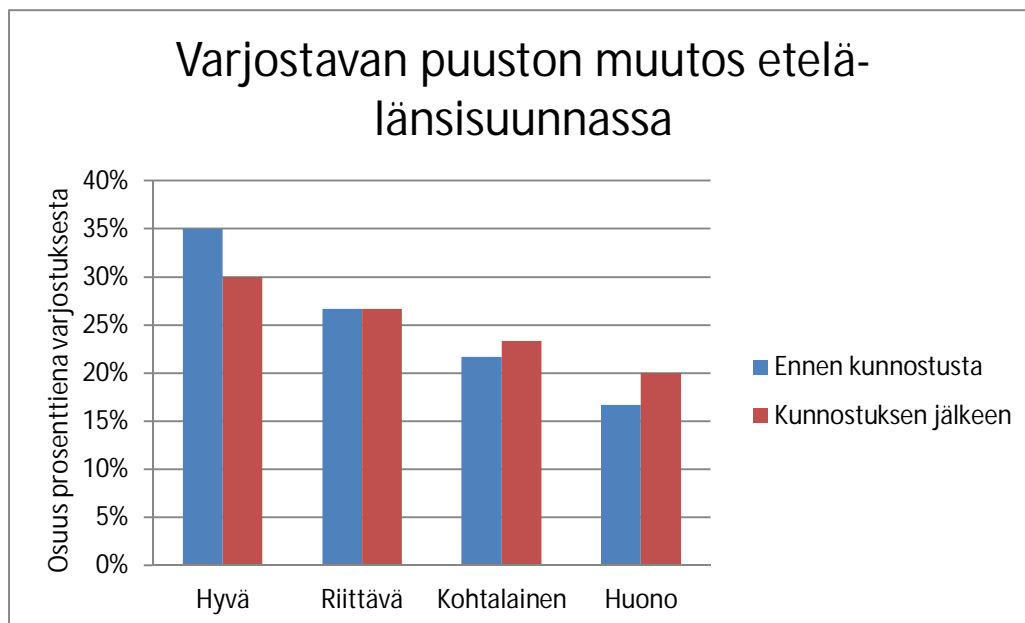
Kuvio 5. Varjostavan puuston muutos etelä-länsisuunnassa.

Lähteen varjostuksen kannalta tärkeimmät ilmansuunnat ovat etelä ja länsi. Aurinko nousee idästä ja laskee länteen, eli kuumien iltojen porotus tulee lähteelle etelä-länsisuunnasta. Kuviossa 5 on etelä- ja länsisuunnan varjostusten laatujen keskiarvot. Tästä huomaa, että tärkeimmässä suunnassa varjostuksen laatu kunnostuksen jälkeen on huonontunut enemmän kuin varjostavan puuston laatu yleisesti. Toisaalta varjostukseltaan huonojen lähteen osuus etelä-länsisuunnassa oli yli 15 prosenttia kun taas yleisesti se oli alle 10 prosenttia.

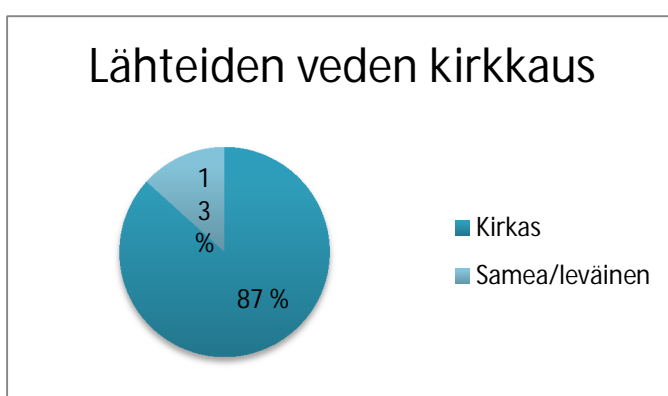
Kuvio 6. Lähteiden veden kirkkaus.

Lähteiden veden kirkkaus oli suurimmaksi osaksi, eli 87 prosenttisesti erittäin hyvää. Sameita kohteita oli kaksi. Toinen johtui veden ruosteisuudesta ja toisen lähteen pohja oli mutainen. Loput kirkkaudeltaan huonot lähteet olivat pinnalta vihreän levän peitossa. Kaikissa leväisissä kohteissa oli joko kohtalainen tai kohtalainen ja huono varjostus. Liialla auringon valolla vaikutti siis tässä opinäytetyössä olevan yhteys levän muodostumiseen.

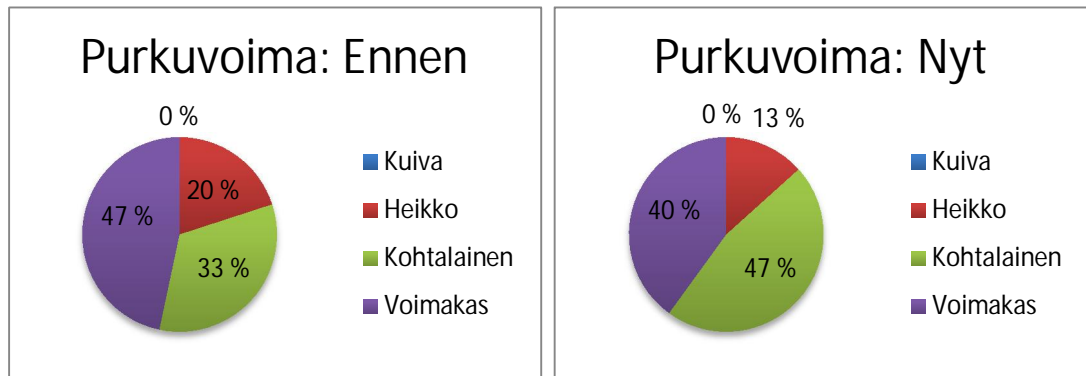
Kuvio 7. Purkuvoima ennen ja nyt.

Purkuvoima oli arvioitu ensimmäisen kerran hankkeen päättyessä lopputarkastuksessa. Maastoinventoinnissa purkuvoima arvioitiin uudelleen. Purkuvoimassa ei ollut tapahtunut suuria muutoksia. Ennen purkuvoimaltaan heikkoja ja voimakkaita lähteitä oli siirtynyt kohtalaiseen. Tämä voi johtua jo pelkästään silmämääräisen arvioinnin eroista tai esimerkiksi pohjaveden korkeudesta.
