MÄRKÄTILOJEN KORJAUSHANKE TALOYHTIÖSSÄ

Opinnäytetyö

Mika Koski

Toimeksiantaja Kiinteistöliitto Lappi ry

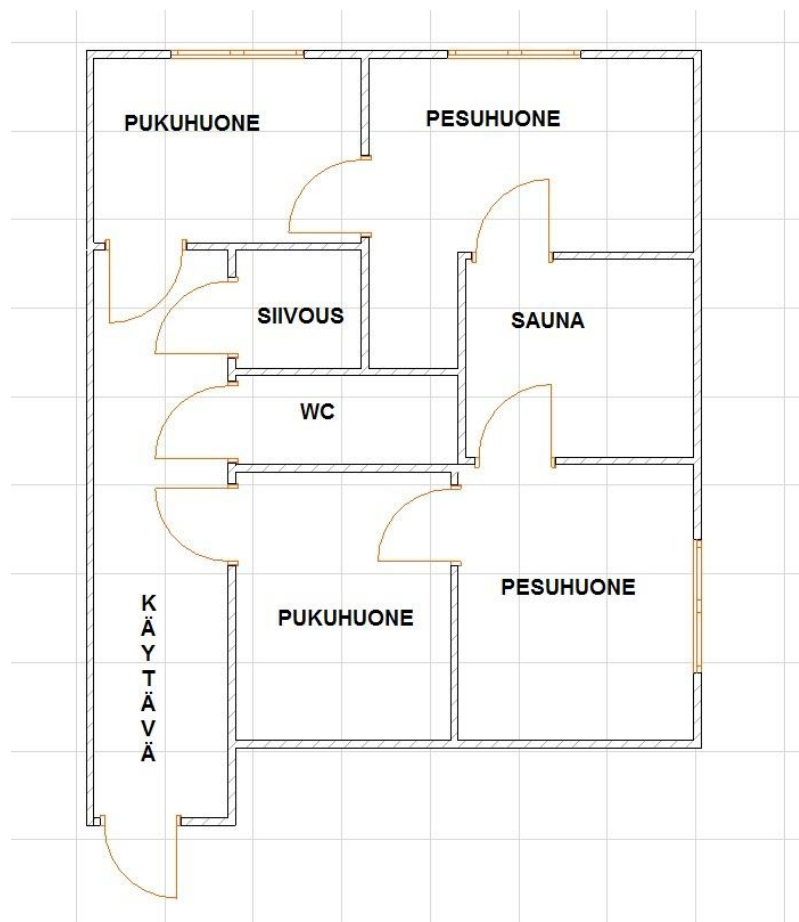
Kuvio 7. Pohjakuva taloyhtiön pesuhuonetiloista

Pesuhuonetiloista löytyy kaksi pukuhuonetta, kaksi märkätilaa sekä näiden välissä sijaitseva sauna. Lisäksi on siivouskomero ja wc. Pukuhuoneiden koot ovat 8.3 m² ja 7 m². Märkätilojen koot ovat 8.8 m² ja 10.1 m². Saunan koko on 6.5 m². Pesuhuoneiden huonekorkeus on 2500 mm ja pukuhuoneiden 2150 mm.

Pukuhuoneet ovat vielä käyttökuntoisia. Lattiamatto on ehjä, mutta saumat ovat joltain kohdin osittain auenneet maton kuivumisen vuoksi. Myös nurkissa matto on rypyillä alle menneen kosteuden vuoksi. Paneelit ovat hyvässä kunnossa sekä ikkunat ovat uusittu. Toisessa pesuhuoneessa on kaksi suihkua ja toisessa yksi suihku sekä yksi vesipiste. Molemmissa märkätiloissa on yksi lattiakaivo. Pesuhuoneissa ei todennäköisesti ole kosteussulkua laatoituksen alla, vaan laatoitus on suoraan betonin päällä. Raitisilmaventtiilin ympäriltä on maali hilseillyt irti kosteuden vuoksi.

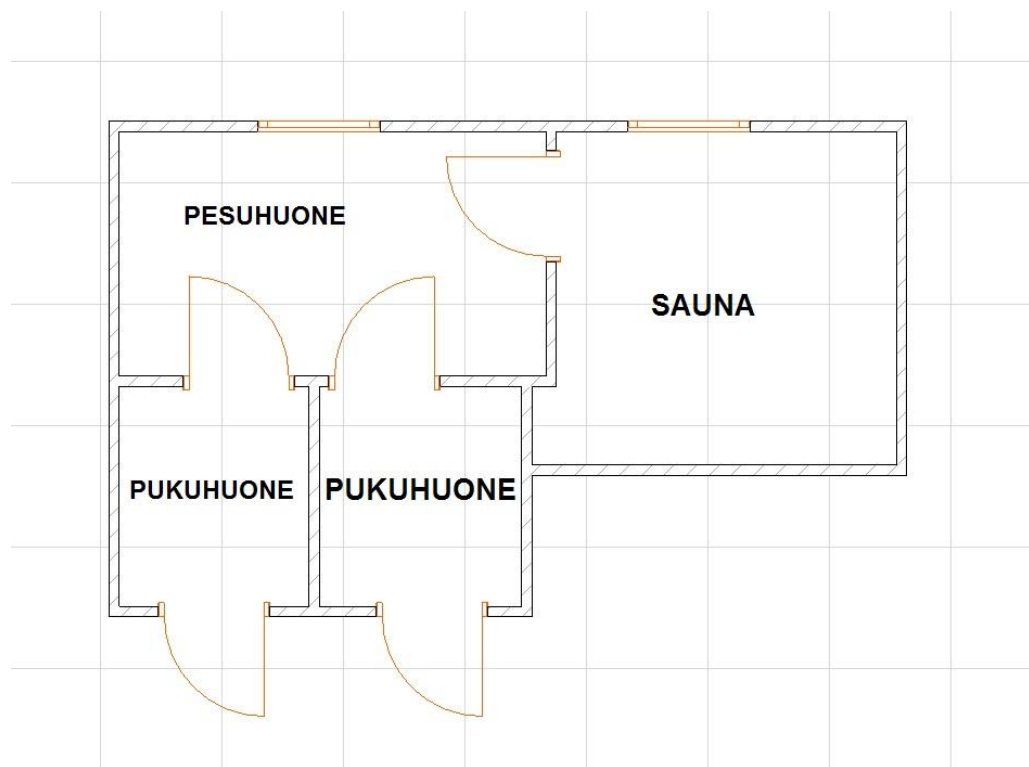
Kuvio 11. Pohjakuva pesuhuonetiloista

Pesuhuoneen huonekorkeus on 2200 mm ja pohjapinta-ala 7.6 m². Pukuhuoneiden pinta-alat ovat 3.1 m² ja 3.3 m² sekä huonekorkeus näissä 2200 mm. Saunan huonekorkeus on 2150 mm ja pinta-ala 7.7 m². Huoneet sijoituvat toisiinsa nähden alla olevan pohjakuvan mukaisesti.

Doser Elmo -yhdistelmämittaria käytettiin pintakosteuden määrittämiseen. Seinistä mitatut kosteudet olivat 1 % ja 3 % väliltä, joka on hyvä. Lattiakaivon ympärillä kosteus on yleensä suurempi. Mittaustulos siitä oli 3 %. Suhteelliset kosteudet ovat hyvissä arvoissa. Pintojen purkamisen jälkeen suositellaan pintakosteus mitattavaksi suoraan puhtaan ja kuivaneen betonin pinnasta ennen töiden aloittamista.

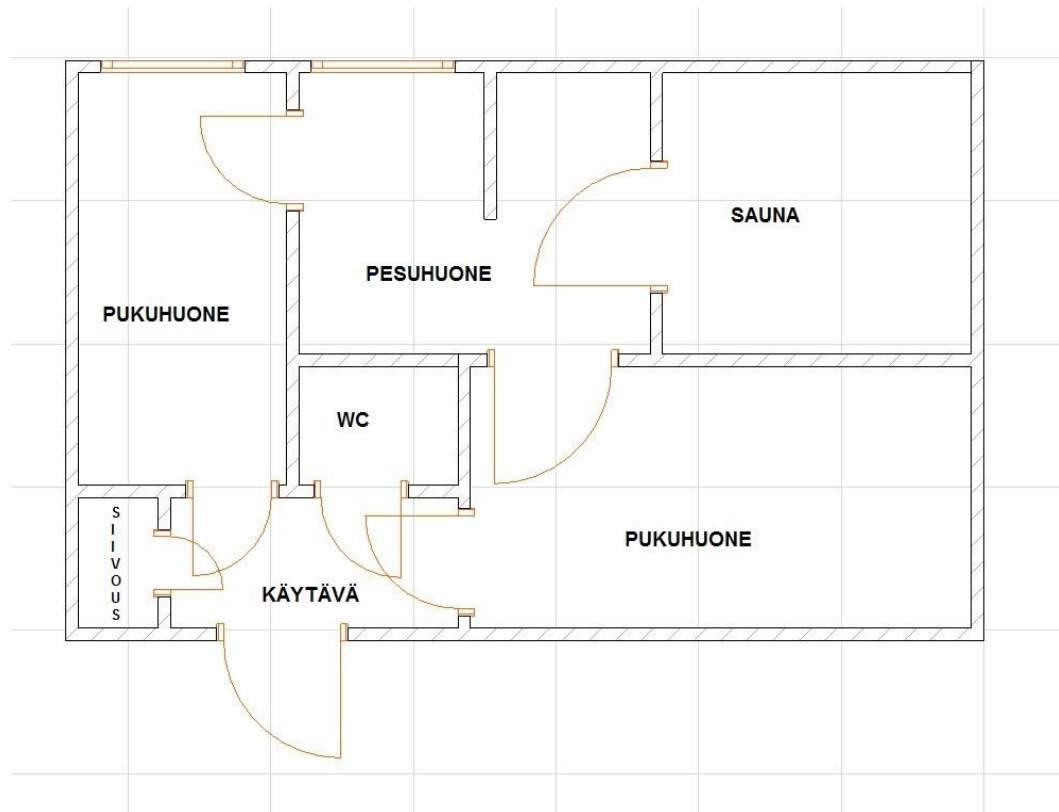
Kuvio 15. Pohjakuva pesuhuonetilosta

Pesuhuoneen pinta-ala 6 m² ja huonekorkeus 2250 mm. Pukuhuoneiden pinta-alat ovat 7.2 m², 5.1 m² sekä huonekorkeus 2300 mm. Saunan pinta-ala 4.6 m² huonekorkeuden ollessa 2200 mm.
