KYMENLAAKSON AMMATTIKORKEAKOULU

KYMINLINNAN MAALINNOITUKSEN PÄÄMUURIN KUNTO- JA KORJAUS-  
SELVITYS

Opinnäytetyö 2013

Condition and repair Statement for the Main Wall in  
Kyminlinna Fortress

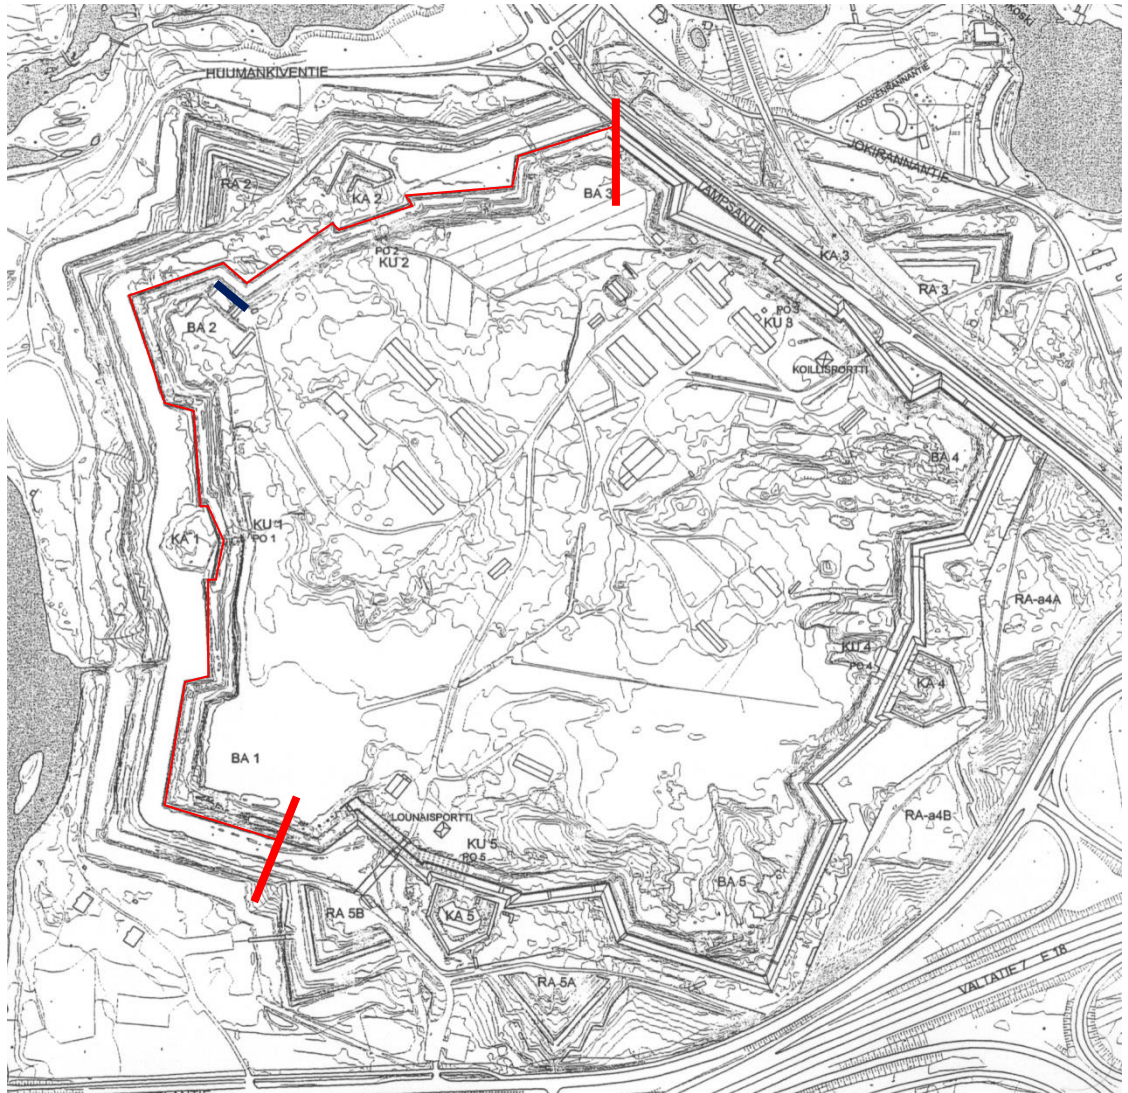
Kuva 1. Kymnlinnan linnoitus. Tutkimuskohteena oleva päämuuri ulottuu bastioni 1:sta bastioni 3:een. Punaiset viivat osoittavat korjaamattoman päämuurin laajuuden ja tummansininen viiva osoittaa tiilimuurikokeilun sijainnin. (Museovirasto: Haminan toimipiste.)

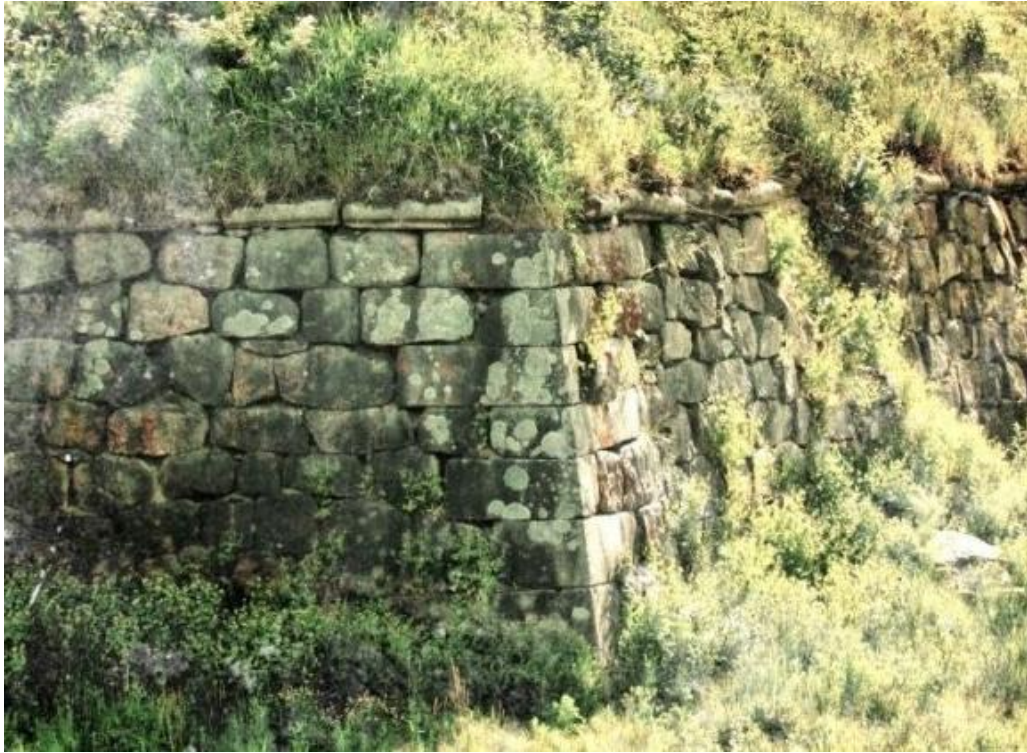
Kuva 8. Muuri ja sen ympäristö on rehevöitynyt.(Retkipaikka 2013)

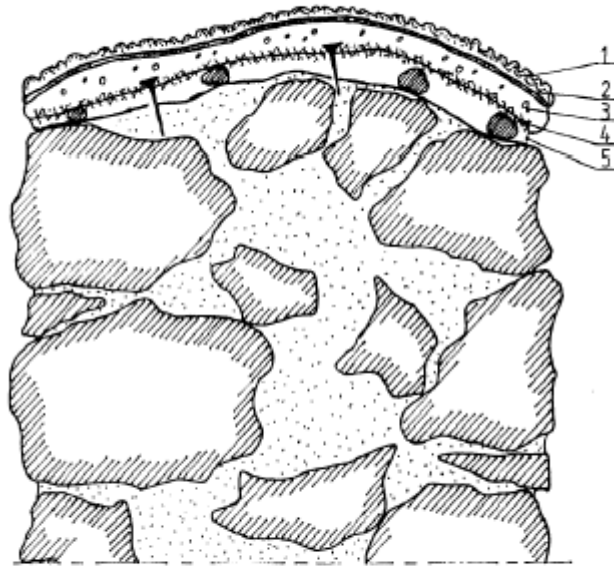
Kuva 18. Muurinharjan eristys. 1. Sirotekerros, 2. vesieristys, 3. Säänkestävä betoni, 4. Muottiverkko, 5. Tuuletusrako (Valumuurien korjausohje 19 95:5)

Vallirakenne voidaan korjata käyttämällä ristikkoa ja siirtonurmea. Alun perin käytettyä turveladontaa käytetään pääasiassa vallin reuna-alueilla. Siirtonurmen käyttö vaatii varovaisuutta, sillä se rikkoutuu helposti. Rikkoutuessaan vesi pääsee tihkumaan vallista muurin sisäosiin aiheuttaen vakavaa tuhoa koko rakenteelle. (Valumuurien korjausohje 95:20.)

Vallin eristyskerros vaatii säännöllistä huoltoa, etteivät kasvien juuret pääse rikkoamaan muurin vallirakennetta. Korjaustyön ohessa tehdyssä huoltosuunnitelmassa tulee varmistaa tarkkailun ja huollon säännöllisyys. Säännöllinen huolto varmistaa, ettei vallin muoto pääse pientä pyöristymistä lukuun ottamatta muuttumaan vuosien saatossa. Huollon tarkoituksena on varmistaa vallin säilyminen muodossaan, jolloin muurin vallirakenteen alkuperäinen ilme ja tarkoitus säilyvät. Suojarakenteiden kunto tulee tarkastaa aina huoltojen yhteydessä. (Valumuurien korjausohje 95:20.)

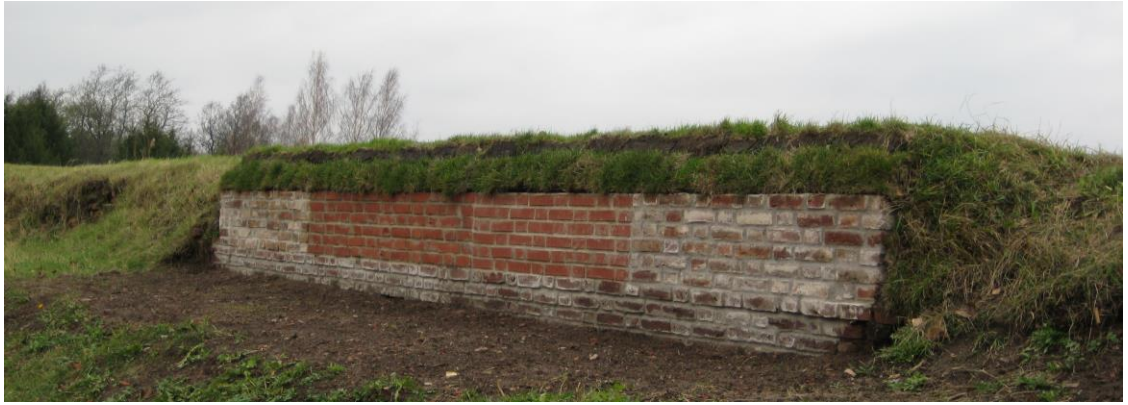
Kuva 21. Valmis muuri.

Muurin päällinen tasoitettiin KS 50/50 – laastilla, jonka jälkeen päällisen takareunaan tehtiin samasta laastista noin 2 cm:n korkuinen reunus. Reunuksen päälle tehtiin vesikaadot, jotta vesi valuisi muurin etuosaan. Päällisen kaatoihin käytettiin KS 50/50 – laastia. Päällinen vesieristettiin Bentoniitilla, jonka jälkeen muuri päällystettiin maakerroksella. (Valtonen 2008:24.)
