KEMI-TORNION AMMATTIKORKEAKOULU

Nauhan tasomaisuuden parantaminen RAP5-linjalla

Konetekniikan koulutusohjelman opinnäytetyö
Kone- ja tuotantotekniikka
Insinööri(AMK)

KEMI 2013

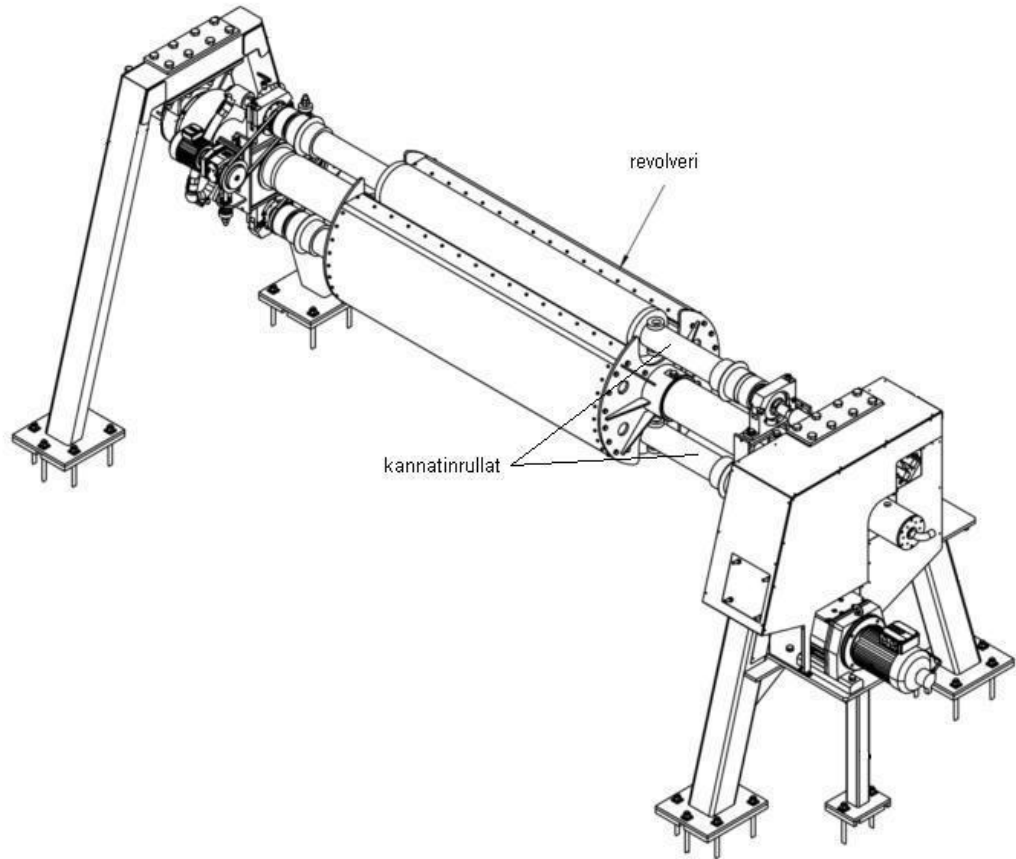
Kuva 9. Revolveri kannatinrullineen /1/

Kokemuspäisesti tiedetään, että useimmin hajoavat rullat revolvereilla 8 - 12, mikä johtuu sekä suurista lämpötilavaihteluista, että materiaalin herkkyydestä korkeassa lämpötilassa. Joskus viallinen rulla havaitaan uunin tarkastusluukuista katsomalla: joko nauhan kallistuma tai poikkeuksellinen lepatus paljastaa vioittuneen rullan. Jäähdytysvyöhykkeiden sivuilla on myös aukot, joista nauha voidaan nähdä. Jos huonoa rullaa ei muuten löydetä, joudutaan prosessiossa laittamaan ryömintänopeudelle ja kääntämään kuunanauharullat ylös. Kun virhettä aiheuttanut rulla löytyy, käännetään revolverit takaisin viallista lukuun ottamatta. Sitten linja harkinnasta riippuen pysäytetään tai jatketaan ajoa. Vaihdeettavan rullan annetaan jäähtyä niin, että sitä pystyy käsittelemään turvallisesti. On myös mahdollista vaihtaa uusi kuiturulla kuparisen tilalle ja revolverin käännön jälkeen vaihtaa kuparirulla takaisin viallisen kuiturullan tilalle. Tämä on työläämpi tapa, koska joudutaan tekemään kaksi vaihtoa. Rullat vaihdetaan automaattista

vihivaunua apuna käyttäen. Vaihdon jälkeen uusi rulla otetaan käyttöön kääntämällä revolveri ympäri (kuva 9).

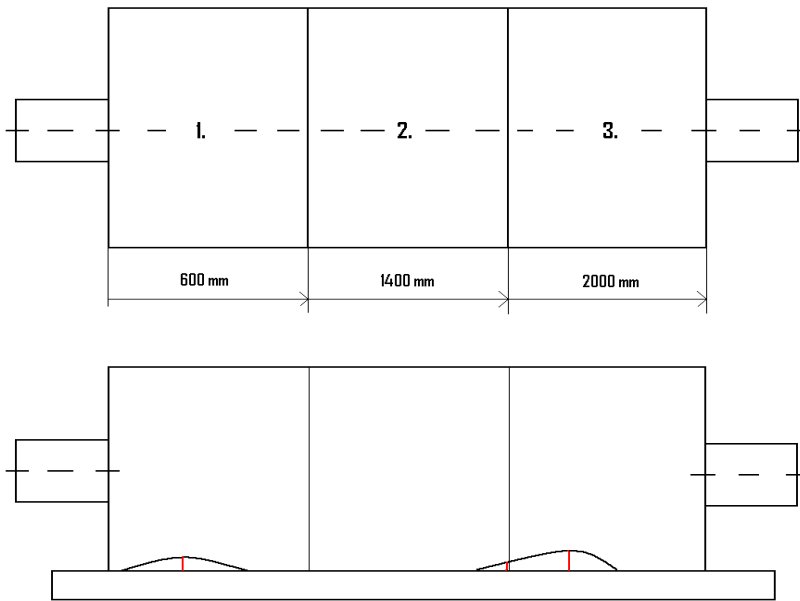
S-rullien kuntoa seurataan mittaamalla pinnoitteen kulumista syntyneiden urien syvyytenä sekä muina pinnan epämuodostumina. Urien syvyys mitataan painamalla linjari vaakasuoraan rullan pintaa vasten (kuva 1). Rullan pituus on jaettu kolmeen alueeseen joista kustakin kirjataan ylös suurin lukema.

Kuva 1. Rullan jako kolmeen osaan sekä kunkin alueen kuluneisuuden mittaaminen.

pinnan välillä on kuluma. Jos kuluman syvyys on yli 2 mm, rulla vaihdetaan huoltoseisokin yhteydessä. Pinnan kiillottumisesta johtuvat luistot ehkäistään hiomalla rullan pinta tarvittaessa seisokin yhteydessä. Jos rullan pinnassa on viiltoja, korjataan lievemmit hiomalla. Suuri viilto tai muu pintavaurio johtaa rullan vaihtamiseen. (Liite 1)
/3/
