Korjaussuunnitelma Seinäjoen vapaakirkolle

Opinnäytetyö

Kevät 2013

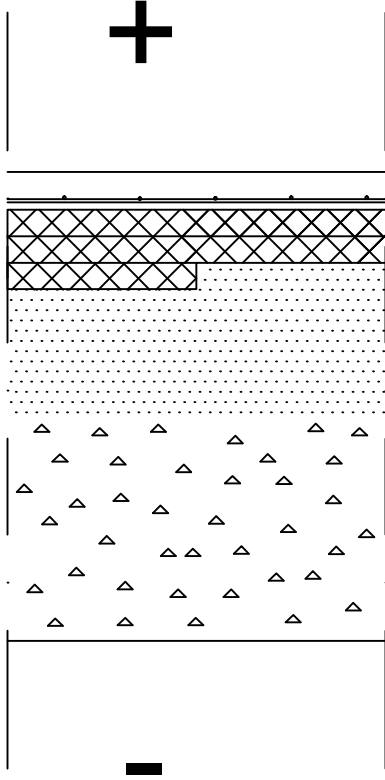
- 1 Lattiamatto
- 2 Tasoite + primer
- 3 Betonointi 100 mm C25/30
- 4 Raudoitus T8#200 A500HW
- 5 Routaeristys 140 mm + 70 mm
- 6 Hiekka 400 mm
- 7 Murske 32...64
- 8 Suodatinkagras

Laatta jaetaan viiteen osaan ja osien väliin tulee elastinen liikuntasärmä. Tällä tavoin vältetään myös liian suuresta laatan koosta aiheutuvat kuormitukset. Laatta on maanvarainen betonilaatta ja sen kosteusrasitusluokka on XC1 eli kuiva tai pysyvästi märkä. Keittiössä on alakerran ainoa lattiakaivo, mutta keittiö ei ole ammattilaiskäytössä, joten kosteusrasitus keittiössä on normaali ja siellä voidaan käyttää myös luokkaa XC1. Laatan suunniteltu käyttöikä on 100 vuotta. Betonin lujuus on C25/30 ja raudoitus on laadultaan kuumavalssattua A 500 HW.
