VANHAN HIRSIRAKENNUKSEN KUNNOSTAMINEN YMPÄRI- VUOTISEEN KÄYTTÖÖN

Niemelin Vesa-Ville
Opinnäytetyö
Kevät 2013
Rakennustekniikan koulutusohjelma
Oulun seudun ammattikorkeakoulu

Title of thesis: Restoration of Old Timber House for All-Year Living

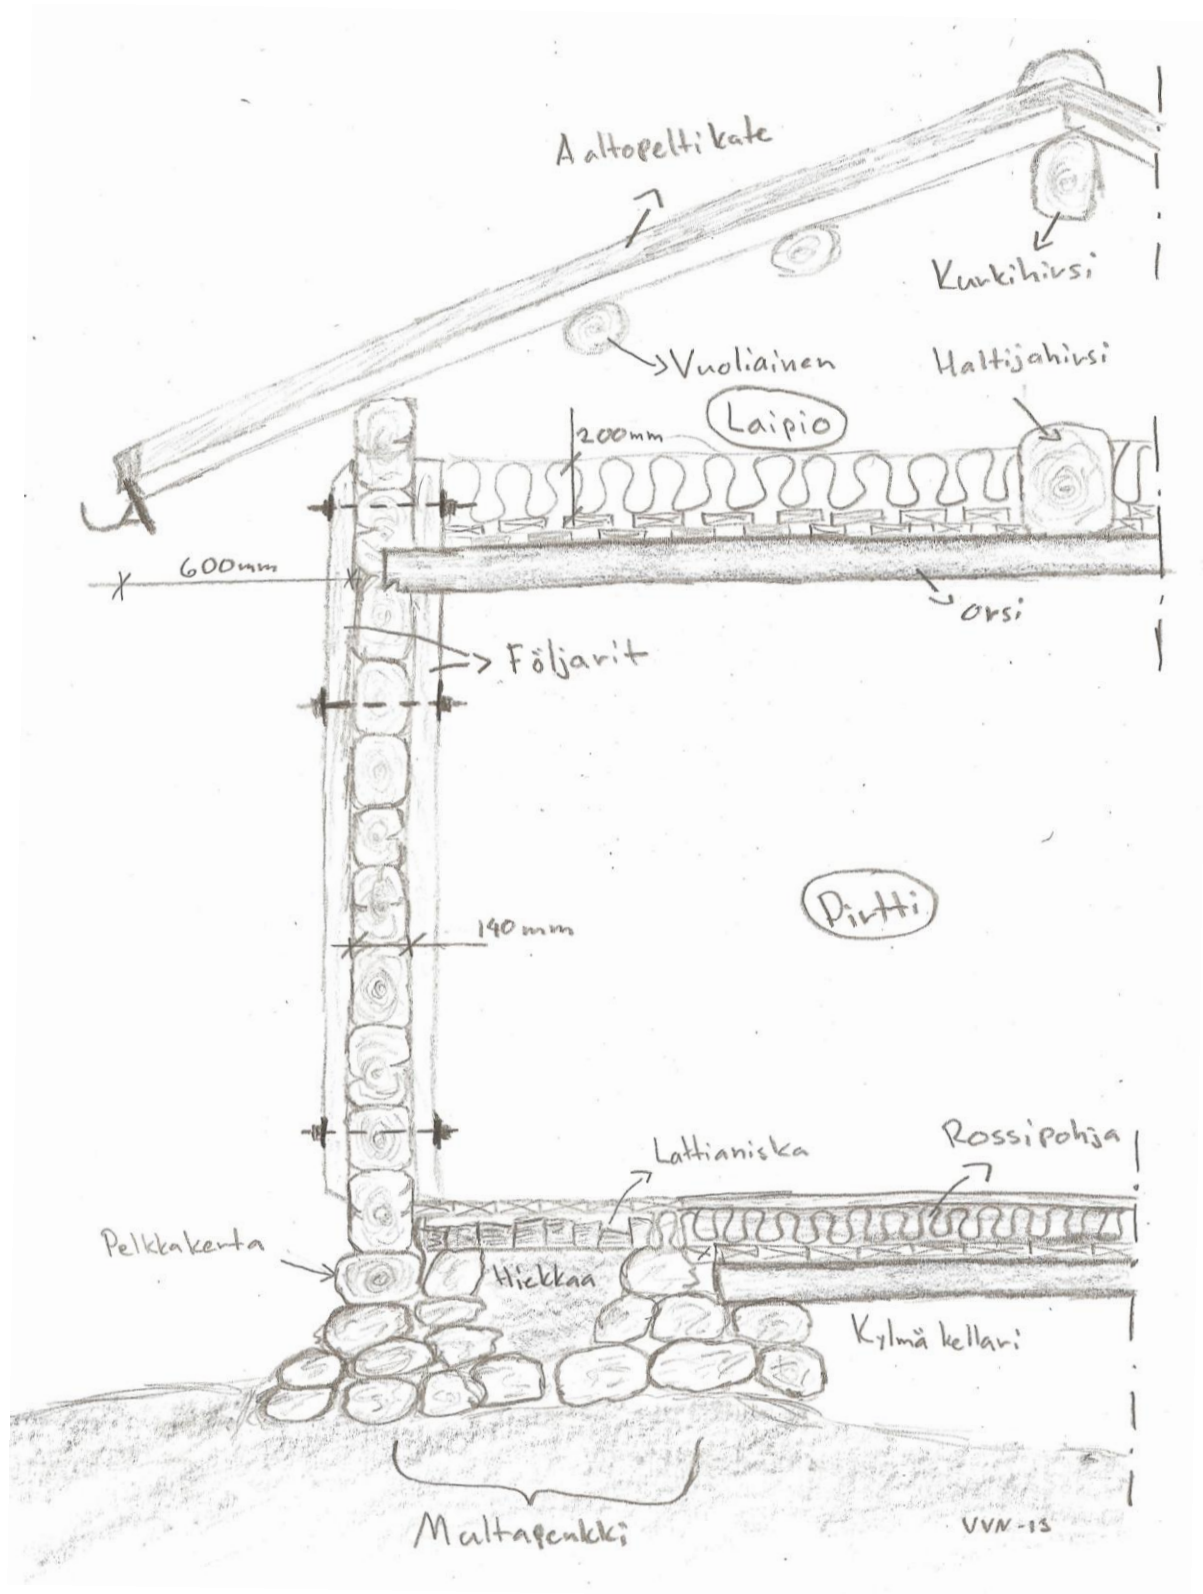
KUVA 7. Esimerkkikohteen periaateleikkaus

Alapohjarakenteena on oletettavasti koko rakennuksen alalla multapenkki. Vain pirtin puoleisia lattiarakenteita oli mahdollista avata ilman suurempia purkutöitä. Pirtin alta löytyi multapenkki. Multapenkin eristetila rajoittui kahteen kivilatomukseen, joista toinen on rakennuksen kivijalka. Multiaishirsiä ei löydetty. Lämmöneristeenä on käytetty hienojakoista hiekkaa. Ulkoseinärakenteet on eristetty hiekasta koivun tuohella. Pirtin alapuolella sijaitsee kylmäkellari. Kellari on lämmöneristetty sisätilasta rossipohjan tapaan. Lämmöneristeenä on samalta, hiekkaa ja multaa. Eristepaksuus on noin 200 mm. Lämmöneristeen ja lattialankkujen välissä on ilmatila. Kellaritilan korkeus on 120 cm. (Kuva 7.)

Kohteessa on tuulettuva **yläpohja** sekä laipio (välikatto). Laipiota kannattelee pirtin sisäpuolella sijaitsevat orret. Orsien päällä on laudoista tehty lomalaudoitus. Lomalaudoituksen päällä on lämmöneristekerros. Lämmöneristeen paksuus

on noin 200 mm, ja se koostui selvästi eri kerroksista. Alimmaisena kerroksessa on sammalta, sitten olkia, hienoa heinää ja kuivaa multaa. (Kuva 7.)

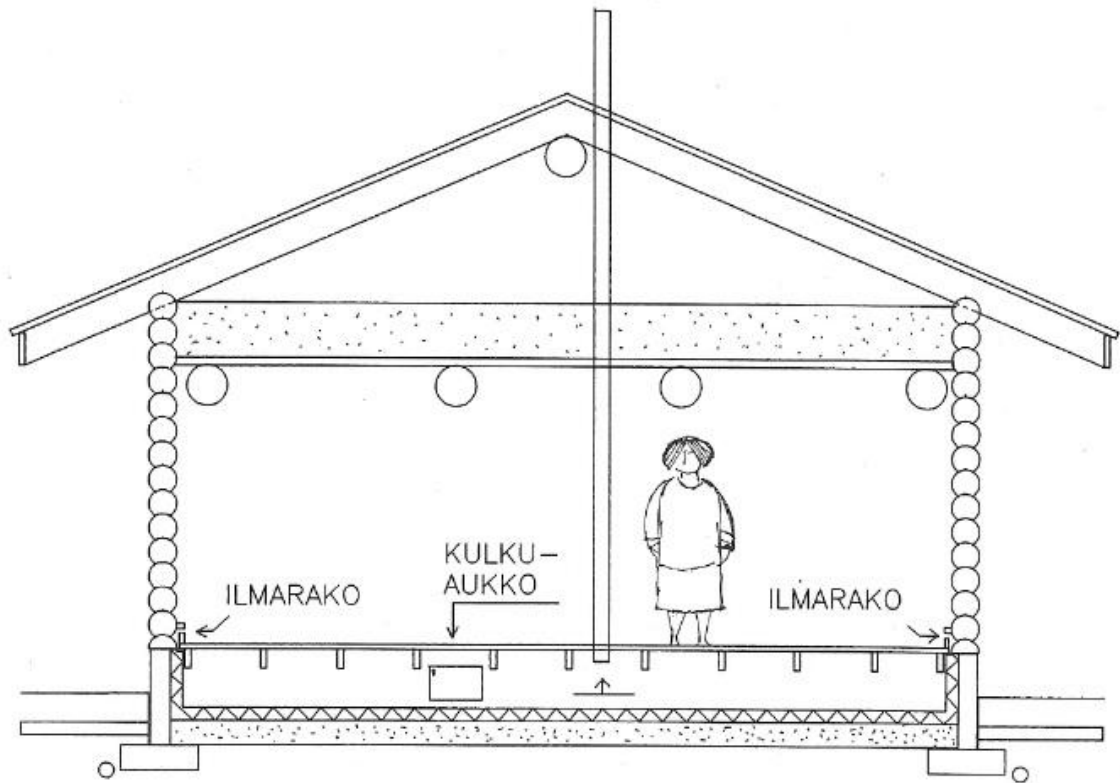
KUVA 12. Multapenkin nykyaikainen sovellus (Hirsityöt. 2008)

Multapenkistä on kehitetty myös nykyaikainen versio (kuva 12). Tässä ratkaisussa alapohja eristetään sivuilta (sokkelia vasten) ja maata vasten vaahdonmuovi (EPS/XPS) -eristeellä. Alapuolisen tilan ilmanvaihto rakennetaan itsenäiseksi. Alapuoliseen tilaan saadaan korvausilma lattian reunoilta ja poistoilmaa varten rakennetaan hormi ilmatilasta vesikatolle, jossa poisto tapahtuu. (2, s. 52.) Nykyaikainen multapenkkiratkaisu ei sovellu käytettäväksi esimerkkikohteessa kellarin takia.

Alkuperäisen **multapenkkirakenteen** kunnostukseen on useita mahdollisuuksia. Multapenkki voidaan säilyttää alkuperäisenä, jolloin multapenkistä poistetaan kaikki orgaaninen aines sekä painuneet kohdat täytetään samalla materiaalilla. Alkuperäisen eristeen tilalla voidaan käyttää esimerkiksi kevytsoraa. (3, s. 171.) Multapenkin korjauksessa on suositeltavaa eristää lattianiskat eristeestä esimerkiksi koivuntuohella alkuperäiseen tapaan. Rakenteen vedottomuutta voi parantaa asentamalla ilmansulkupaperi eristeen päälle koko multapenkin leveydeltä.

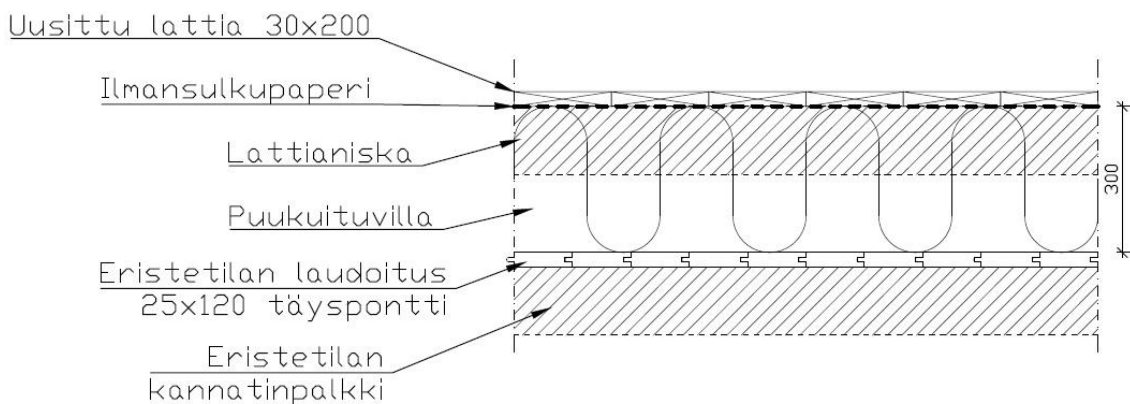
KUVA 13. Kellarin uusi rakenne

Alapohjarakenteissa havaittiin useita vaurioita ja ongelmakohtia. Multapenkin lattiarakenteita aukaistiin ja sieltä löydettiin eristeen (hiekan) painumisesta syntyneitä kuoppia. (Kuva 10.) Kuoppien läheisyydestä löytyi myös lahonneita seinähirsiiä. Kellarirakenteissa todettiin vakavia lahovaurioita, sillä kaikki puurakenteet olivat lahonneet. Osa eristetilän kannattajista oli lahonnut lähes puhki. Sadepäivän jälkeen veden havaittiin tiivistyneen kellarin eristetilän laudoituksen alapintaan. Tämä johtuu kellaritilan riittämättömästä ilmanvaihdosta.

Esimerkkikohteen kellarin kaikki rakenteet uusitaan. Vanhojen lattianiskojen sekä eristetilän kannattajien tilalle vaihdetaan uudet palkit. Alkuperäinen eristämateriaali poistetaan ja tilalle asennetaan puukuituvillaa paremman lämmöneristävyyden takia (kuva 13.) Lämmöneristeen ja lattialankkujen väliin asennetaan ilmansulkupaperi haitallisten ilmavirtausten ehkäisemiseksi. (8, s. 11.) Ilmansulkupaperin ei tarvitse olla vahvistettua. Kellarin ilmanvaihtoa yrittään parantaa lisäämällä ilmanvaihtoputkien määrää.

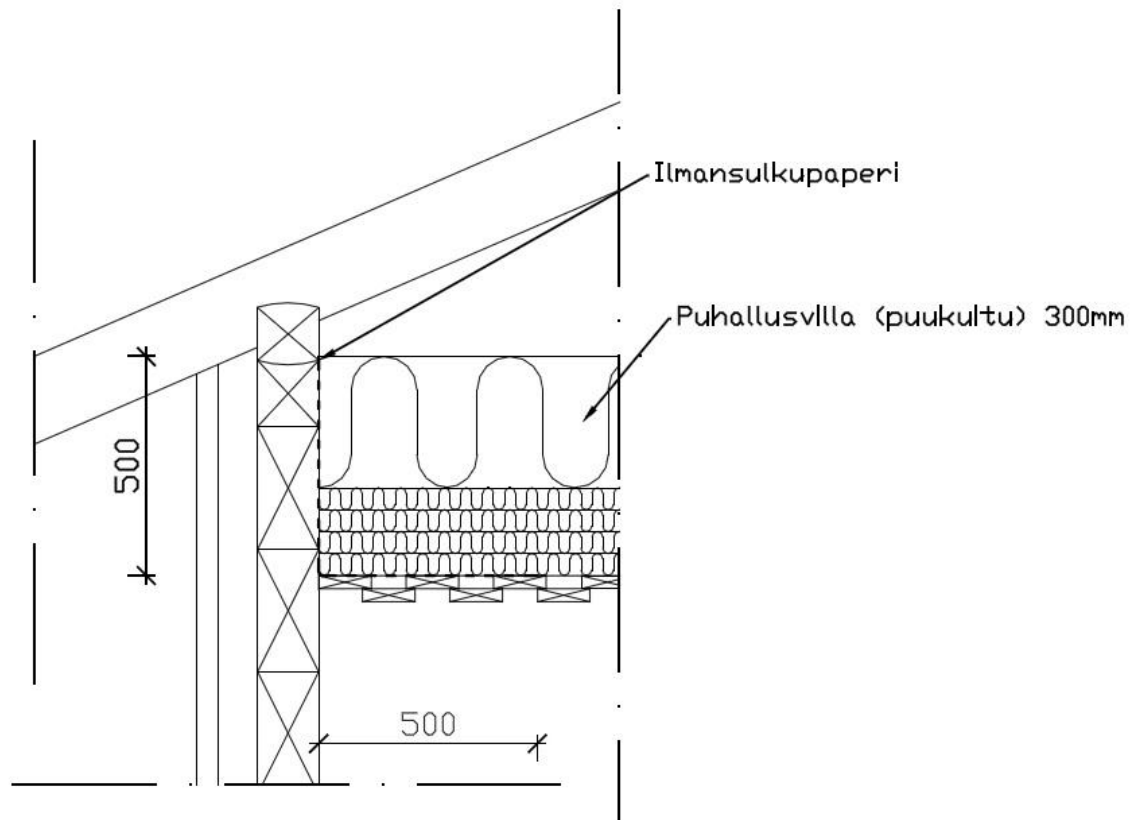
KUVA 15. Yläpohjan tiivistys ja lisäeristys

Yläpohjasta löydettiin paikoittaisia lahovaurioita. Lahovauriot esiintyivät ulkoseinän ja lämmöneristekerroksen liittymissä. Lahovauriot olivat seurausta yläpohjan ja ulkoseinän välisistä epätiivelyskohdista, joista kostea sisäilma pääsee kylmällä ilmalla tiivistymään lämmöneristeeseen ja hirren pintaan kastuttaen rakenteet. (Kuva 11.) Rakennuksen **vesikatto** oli uusi eikä siinä näkynyt vuoto-kohtia.

Rakennuksen yläpohjan reuna-alueet tiivistetään verkkovahvistetulla ilmansulkupaperilla. Paperi sijoitetaan lämmöneristyskerroksen alle noin 500 mm:n matkalle ja nostetaan ulkoseinää vasten lämmöneristeen yläpintaan asti. Ilmansulkupaperilla estetään kostean sisäilman siirtyminen lämmöneristeen ja ulkoseinän väliin. Ilmansulkupaperina voidaan käyttää esimerkiksi EKOVILLA X5 - ilmansulkupaperia tai vastaavaa. Savupiippujen läpiviennit tiivistetään niille tarkoitetuilla tiiviste-elementeillä. Paloturvallisuuden takia savupiippuun rajoittuvat eristeet vaihdetaan palonkestävään villaan.

Yläpohjaa lisäeristetään 300 mm vahvalla puhallusvillakerroksella. Alkuperäinen eriste jää paikalleen ja toimii yläpohjan tiivistävänä kerroksena. Alkuperäisen eristeen ja puhallusvillan yhteenlaskettu eristevahvuus on noin 500 mm, mikä parantaa rakennuksen energiatehokkuutta. Puhallusvillan lisääminen on tässä tapauksessa erittäin helppoa ja se on hyvä ratkaisu yläpohjan lisäeristämiseen. Eristemateriaalina käytetään puukuituvillaa (selluvilla). Puhallusvillan asentamisen takia yläpohjaan on rakennettava myös kulkusillat savupiippujen tarkastuksia varten. (Kuva 15.)
