# HIRSIRUNKOISEN TALON KORJAUSSUUNNITELMA JA KUSTANNUSARVIO

TEKIJÄ: Ossi Kauppinen

Koulutusala Tekniikan ja liikenteen ala			
Koulutusohjelma Rakennusalan työnjohdon koulutusohjelma			
Työn tekijä(t) Ossi Kauppinen			
Työn nimi Hirsirunkoisen talon korjaussuunnitelma ja kustannusarvio			
Päiväys	1.4.2013	Sivumäärä/Liitteet	29 + 10
Ohjaaja(t) Lehtori Viljo Kuusela ja pt. tuntiopettaja Matti Ylikärppä			
Toimeksiantaja/Yhteistyökumppani(t) Hannu ja Ulla Lappeteläinen			
Tiivistelmä <p>Tämän opinnäytetyön tarkoituksena oli tehdä kuntoarvio ja korjaussuunnitelma Vieremällä sijaitsevaan, vuonna 1948 rakennettuun hirsirunkoiseen taloon. Työn tavoitteena oli arvioida eri rakennusosien kunto sekä laatia niiden korjaussuunnitelma ja kustannusarvio korjauksissa käytettävistä materiaaleista. Ulkoseinärakenteeseen suunniteltiin myös tarpeellinen lisälämmöneristys.</p> <p>Kuntoarvio tehtiin silmämääräisesti tarkastelemalla ja rakenteita rikkomatta. Lisälämmöneristys suunniteltiin hirsiseinän lisälämmöneristysohjeiden mukaan käyttäen apuna D.O.F. Tech Oy:n DOF-lämpöohjelmaa. Ohjelman avulla vertailtiin myös uuden ja vanhan seinärakenteen lämpö- ja kosteusteknistä toimintaa sekä tutkittiin nyky

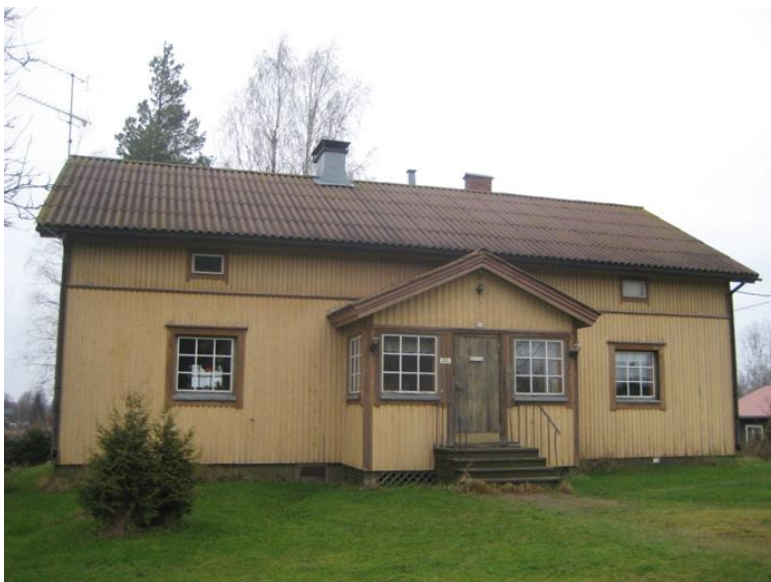
Kuva 3. Näkymä talon sisäänkäynnin puolelta. Kuva: Ossi Kauppinen 2012.

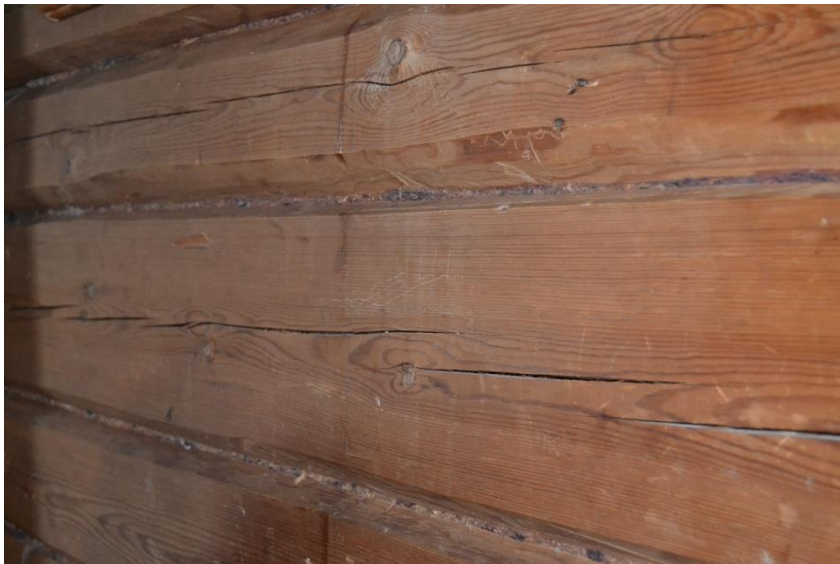
Ulkoseinässä eristeenä ei ole muuta kuin tervapaperi ilmansulkuna hirttä vasten. Tuulisella säällä, varsinkin talvella, huomaa selvästi että seinissä ei ole kunnollista eristystä: verhot saattavat heilua hieman ja hirsien saumojen kohdalla tuntee kylmän ilmavirtauksen (kuva 9). Rakenteen lämmöneristyskyky on puutteellinen. Nykyisen seinärakenteen u-arvo on 0,703 W/m<sup>2</sup>K, kun nykyään vaadittava hirsiseinän u-arvo on 0,40 w/m<sup>2</sup>k.

Kuva 9. Hirsiseinä talon sisältä. Kuva: Ossi Kauppinen 2012.

Talon vanha ulkoverhous puretaan täysin ja hirttä vasten oleva tervapaperi poistetaan myös. Hirsirunkoon tehdään koolaus 50 x 50 puutavarasta K600 -jaolla. Koolausvälit täytetään ruiskutettavalla ekovillalla hirttä vasten, mikä täyttää hirren varaukset ja halkeamat, jolloin hirren välien tilkitsemistä ei tarvita. Eristekerroksen päälle laitetaan huokoinen tuulensuojalevy käyttäen 12 mm Tuulileijona -levyä. Tuulensuojalevyn päälle tehdään julkisivuverhous 20 x 120 mm ja 20 x 95 laudasta lomalaudoituksena. Tuulensuojalevyn päälle tehdään koolaus vaakatasoon k600-jaolla käyttäen 20 x 95 mm lautaa, joka muodostaa 20 mm:n tuuletusraon laudoituksen ja tuulensuojalevyn väliin. 20 x 95 lauta jää alimmaiseksi. (kuva 20). Tuuletusrako tuulettaa laudoituksen ja tuulensuojalevyn väliin tiivistyneen kosteuden pois. Ulkoverhouslautojen alapääät viistetään noin 30 asteen kulmaan, jotta vesi valuu lautojen alapäästä pois. Julkisivuverhous maalataan kartanonkeltaisella öljymaalilla. Rakenteen u-arvo on 0,339 W/m<sup>2</sup>K. Tarkemmat tulokset ovat nähtävillä liitteessä 8.

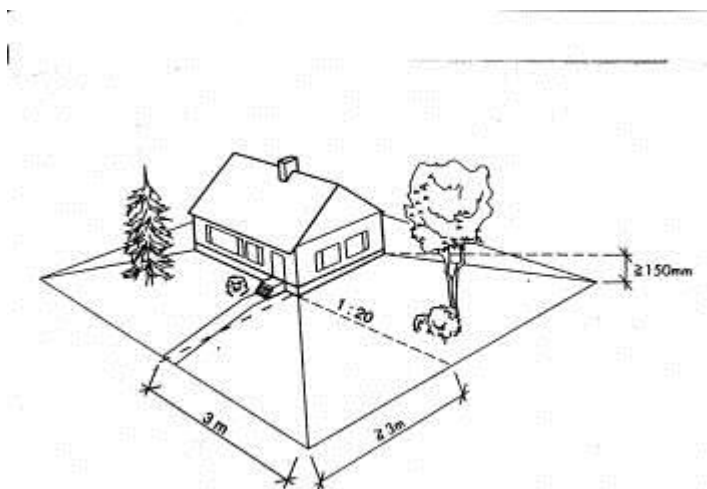
Kuva 19. Maapinnan muotoilu rakennuksen ympärillä. Kuva: Sisäilmayhdistyksen www-sivu.

Sokkelin viereen tehdään koko rakennuksen ympäri 60 senttimetriä leveä kiveys, jotta heinä ei kasva sokkeliä vasten ja sadevesi ei roisku seinälle ja lahota ulkoverhouksen alaosia. Tämä myös parantaisi yleistä ulkonäköä. Sokkeli on hyväkuntoinen, joten siihen ei tarvitse tehdä korjauksia. Taloa ympäröivä maanpinta viettää sisäänkäynnin puoleisella sivulla ja talon pohjois-päädystä taloon päin, jolloin pintavedet valuvat rakennukseen päin. Maaperä muotoillaan talon ympäriltä vähintään kolmen metrin matkalta kaltevuuteen 1:20 (kuva 19). Tämä toimenpide on suhteellisen helppo toteuttaa kaivinkoneella.

Syöksytorvien alle lisätään sadevesikaivot, jotta katolta tulevat sadevedet eivät valu suoraan talon perustuksiin, vaan ne saadaan poistettua hallitusti rakennuksesta pois päin.

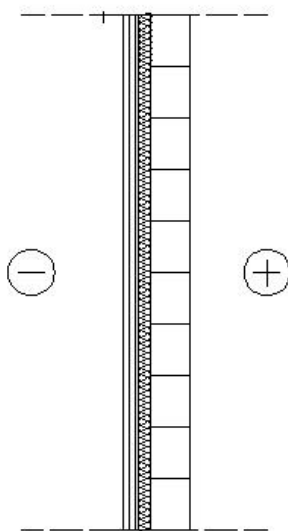
Rakenne sisältä ulospäin:

1. Hirsi 150\*200
2. Ekovilla 50mm ja koolaus 50\*50k600
3. Tuulensuojalevy 12 mm
4. Tuuletusrako 20 mm
5. Julkisivuverhous 20 mm
