# **Kelluvien betonilattioiden kaareutuminen**

Opinnäytetyö, Rakennustekniikan koulutusohjelma

Raasepori- Raseborg 2013

Opinnäytetyössä tutkitaan kelluvaa betonilattiarakennetta. Työn tavoitteena on tutkia kelluvan betonilattian käyttäytymistä kuivaamisen alkuvaiheissa, lattiavalusta päällystysajankohtaan, pääosin työmaan näkökulmasta. Tutkimuksessa käytetään esimerkkikohdetta, joka on Hartela Oy:n urakoima hoivakodin lisärakennus Inkoossa.

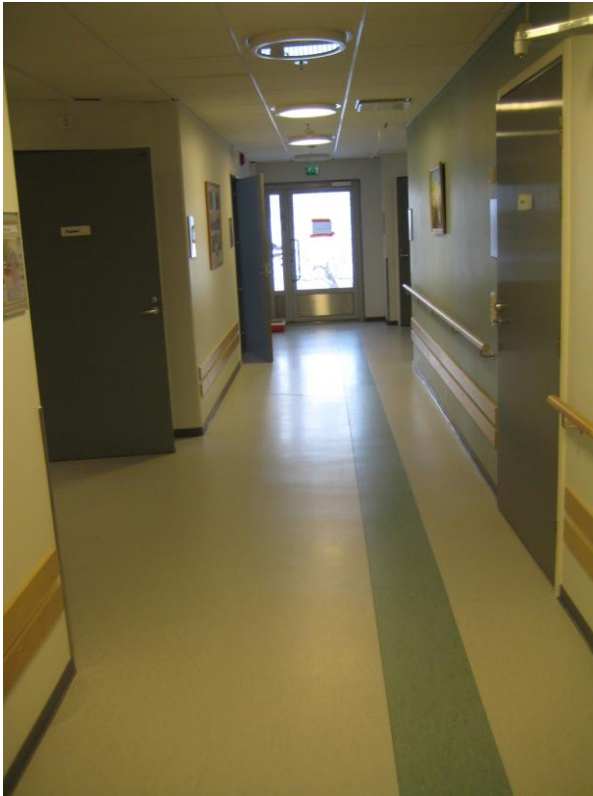
*Kuva 8. Esimerkkikohteen käytävä. (Janne Nykänen)*

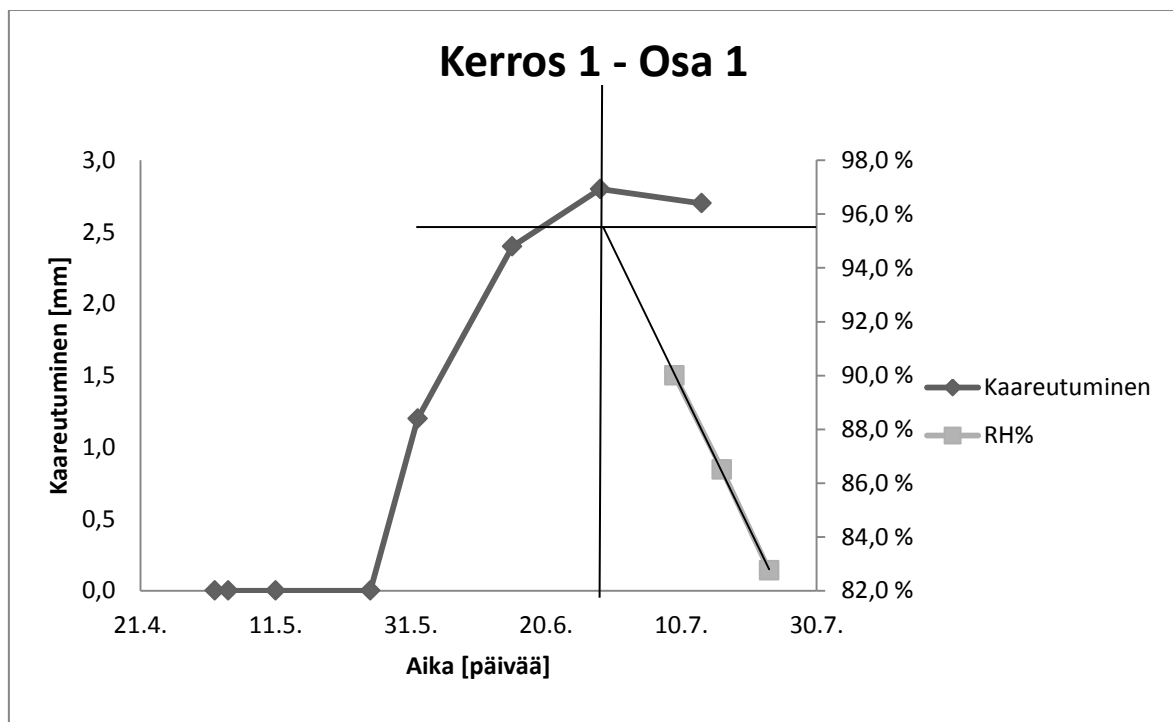
Kun lattian kosteus oli laskenut tarpeeksi pieneksi pinnoitusta varten, niin kaareutuminen oli jo pysähtynyt. Kaareutuminen lakkaa, kun kosteustaso ylä- sekä alapinnan välillä tasaantuu. Kosteusmittaustuloksista voidaan olettaa, että kaareutuminen pysähtyy siinä vaiheessa, kun kosteus lattialaatan puolivälissä alittaa noin RH 95 %. Tämän osoittaa kuvan 16 kuvaaja. Selvää kosteuden raja-arvoa ja se että onko teoria totta, ei kuitenkaan pystytä todistamaan tarpeeksi hyvin tällä tavoin.

**Kuva 16.** Kuvassa kosteuden yhteys kaareutumiseen. (Janne Nykänen)

Nopeuttamalla lattian kuivumista voitaisiin nopeuttaa kaareutumisaikaa. Kuivumista ei kuitenkaan kannata nopeuttaa ulkoisilla menetelmillä, kuten lämmön ja vedon lisäämisellä, sillä se taas aiheuttaa kaareutumisen kasvamista, koska betonin alapintaa ei tällä tavalla saada kuivumaan nopeammin. Käyttämällä nopeammin kuivuvaa betonimassaa voisi olla ratkaisu kaareutumisen nopeuttamiseen ja näin ollen myös palautumiseen.

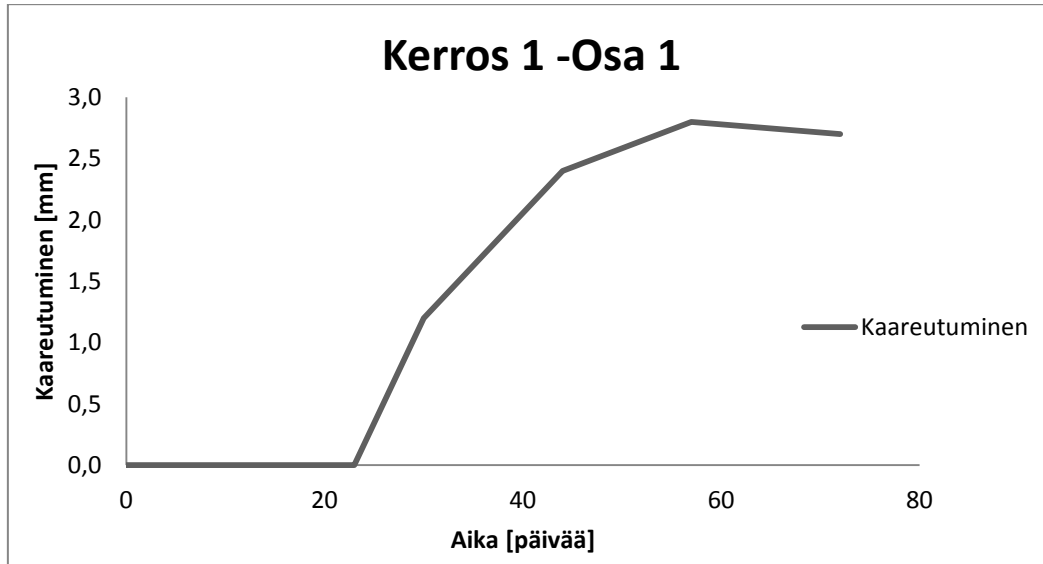
Mättningsresultaten i figur 1 visar att golvens kanter börjar stiga ca 20 dagar efter gjutningen och fortsätter stiga i ca 40 dagar tills stigningen snabbt avtar efter ca 60 dagar från gjutningen. Det högsta medeltalet av stigningen var 2,8 mm som mättes 57 dagar efter gjutningen.

**Figur 1.** I grafen ser man stigningen som skett hos första våningens gjutområde 1. (Janne Nykänen)

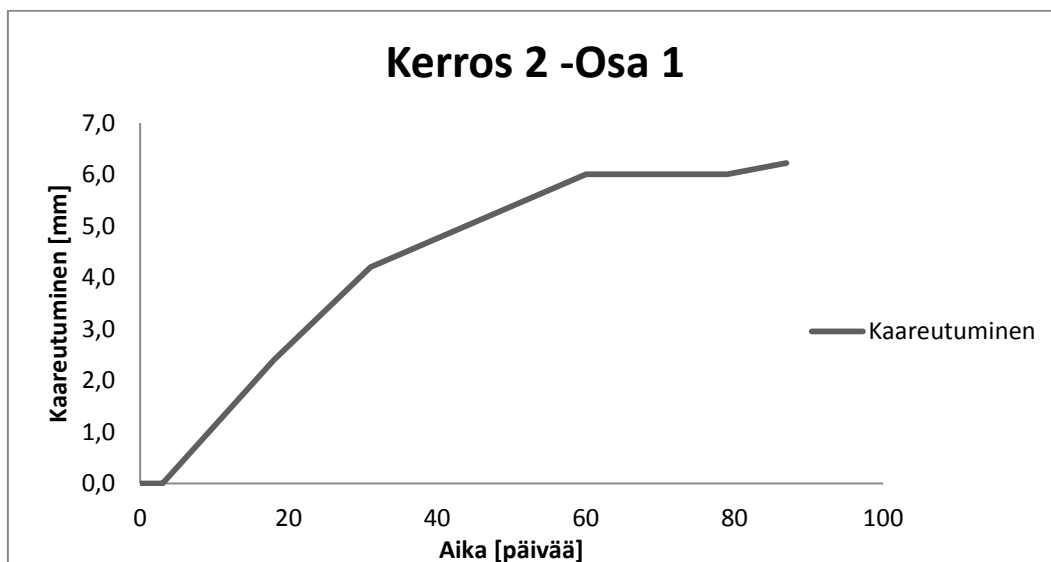
Enligt figur 2 kan stigningen anses ha börjat ca 5 dagar efter gjutningen och fortsatt till 60 dagar efter gjutningen. Det största medeltalet av mättningsresultaten är 6,2 mm. I mätningarna finns inga tecken att golvet börja sjunka ner tillbaka.

**Figur 2.** Grafen indikerar andra våningens första gjutområdes mättningsresultat. (Janne Nykänen)

Orsaken till att andravåningens golv hade stigit betydligt mycket mera än första våningens golv kan förklaras med skillnaden i temperaturen och fuktigheten och med att golven i andra våningen hade hunnit torka en kortare tid före golvvärmen sattes på.

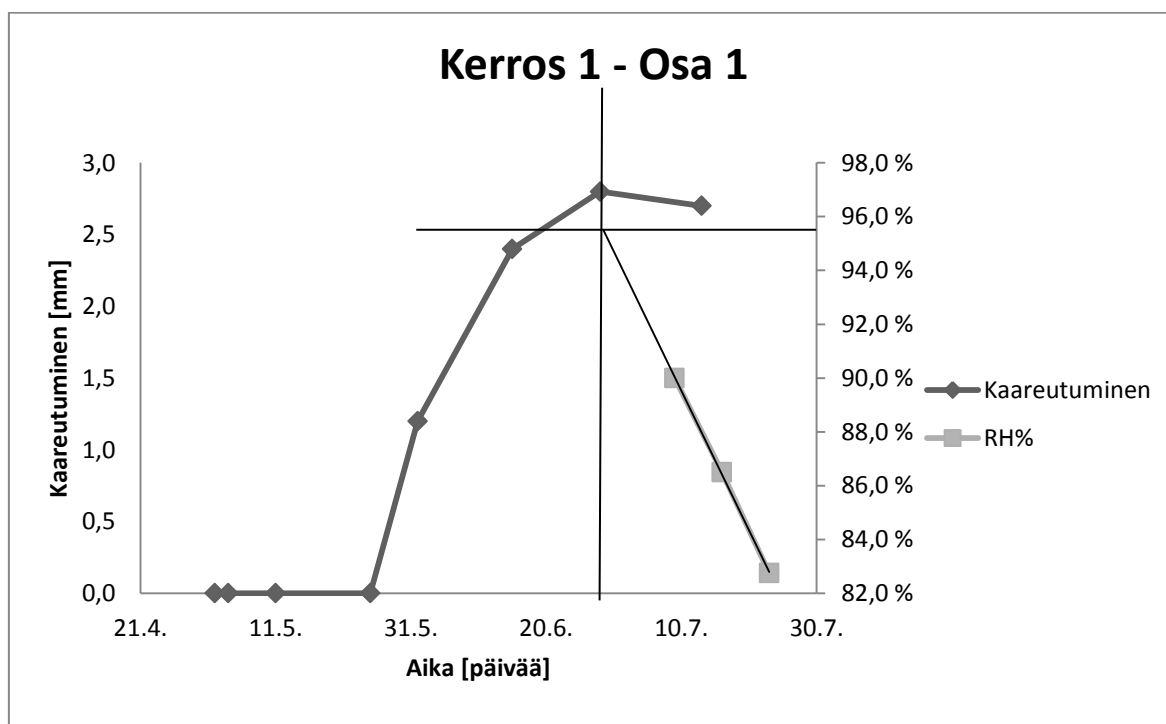
För att lyckas få golven torra inom planerad tid måste vi använda oss av flera fuktavtagare samt fläktar. Golvets stigning hade avtagit före golvets relativa fuktighet sjönk under kraven och golvet kunde ytläggas. Det som var intressant i mättningsresultaten var att tidpunkten då golven upphörde att stiga, var ungefär den samma som när golvets fuktighet i mitten av betongplattan hade sjunkit under 95 %. Då relativa fuktigheten har sjunkit under 95 % i mitten av betongplattan så har skillnaden mellan fuktigheten i övre och nedre ytan jämnats ut tillräckligt för att stigningen skall upphöra. Denna teori kan dock inte bevisas sann eftersom bevisen är bristfälliga.

**Figur 3.** Fuktighetens samband med stigningen. (Janne Nykänen)

Om denna teori stämmer så kan man för snabba krökningsfenomenet och få golvet att sjunka tillbaka, genom att för snabba torkningstiden. Genom en snabbare torkningstid med hjälp av yttre faktorer så kan golvet kröka sig mera, eftersom det är svårt att för snabba betongens nedre ytans torkning. Så golvets torkningstid borde för snabbas med användningen av en snabbare torkande betong massa.

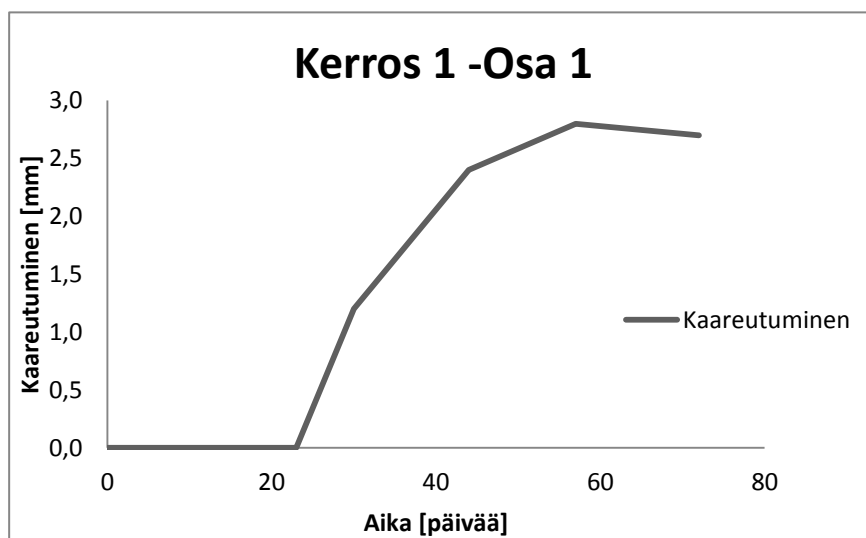
1 - Kerroksen kaareutuminen

M.Piste	tulos [mm]							
1	0	0	0	0	1	3	3	3
2	0	0	0	0	2	3	4	3
3	0	0	0	0	0	0	2	1
4	0	0	0	0	0	2	1	1
5	0	0	0	0	4	4	5	4
6	0	0	0	0	2	3	3	4
7	0	0	0	0	3	4	4	5
8	0	0	0	0	0	2	1	2
9	0	0	0	0	0	2	3	2
10	0	0	0	0	0	1	2	2

keskiarvo            0,0   0,0            0,0   0,0   1,2            2,4   2,8            2,7

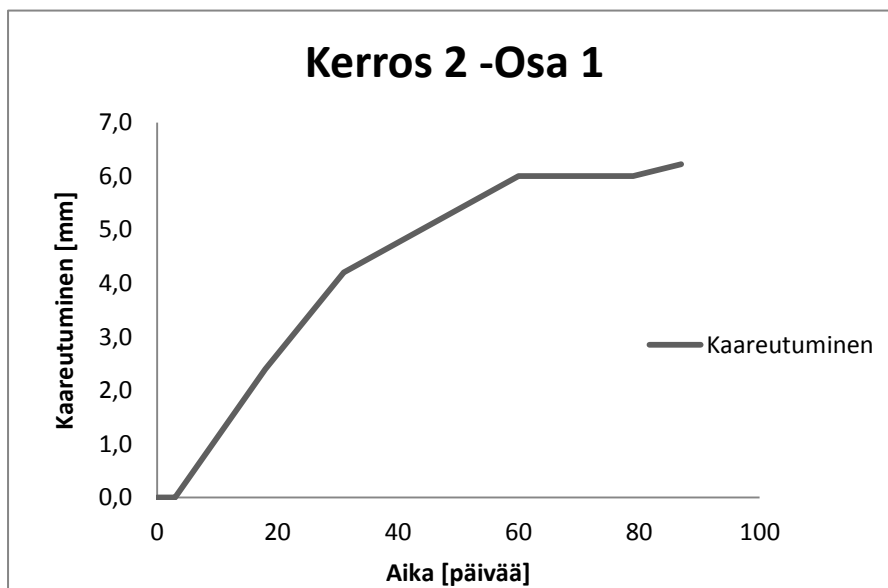
2 - Kerroksen kaareutuminen

pvm.	21.5.	24.5.	8.6.	21.6.	20.7.	8.8.	16.8.
pv nro.	0	3	18	31	60	79	87
M.Piste	tulos [mm]						
1	0	0	2	3	5 xx	xx	
2	0	0	0	3	5	4	5
3	0	0	2	4	5	5	5
4	0	0	3	5	7	7	7
5	0	0	4	5	8	8	8
6	0	0	3	5	7	7	7
7	0	0	3	5	6	6	6
8	0	0	2	4	5	5	6
9	0	0	3	4	7	7	7
10	0	0	2	4	5	5	5
keskiarvo	0,0	0,0	2,4	4,2	6,0	6,0	6,2
