Wanhan Karhunmäen vapaa-ajankeskuksen kuntoarvio

Opinnäytetyö

Kuntoarvio Wanha Karhunmäki

Kuntoarvioraportti

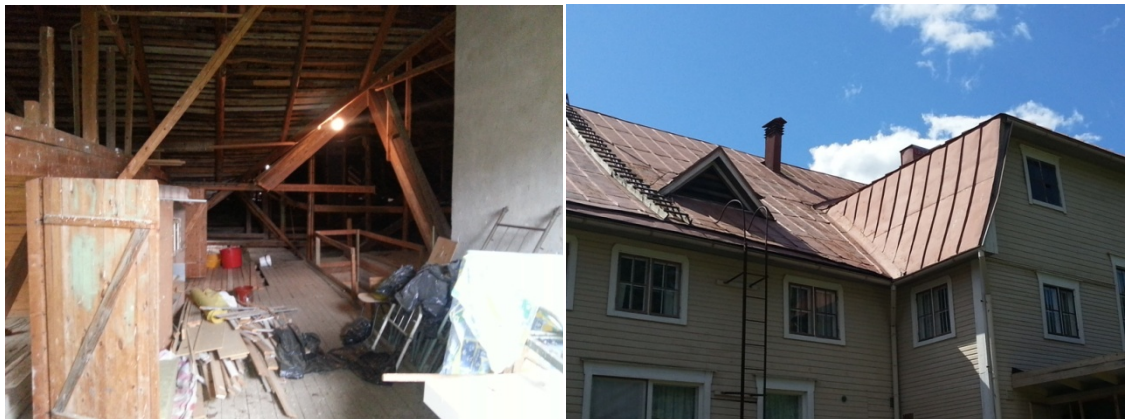
Kuvio 3 a ja b. Yläpohjan runkorakenteita ja vesikate

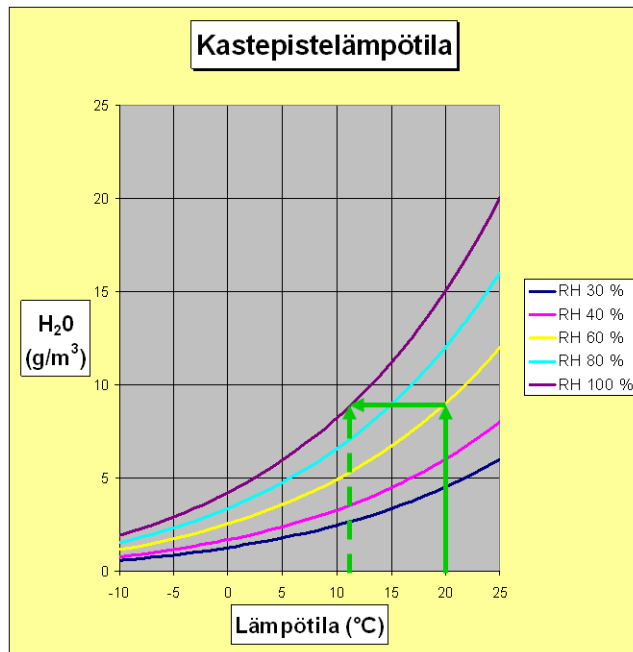
Kylmiön kostunut seinän alapää heikentää lämmöneristystä ja pudottaa pintalämpötilaa. Kesäaikaan ilman kosteus voi olla hyvinkin RH 60 %, jolloin kastepiste on 11 °C (kuvio 5). Emäntien havaitsema homekasvusto on selvästi tiivistymiskosteuden aiheuttamaa.

Kuvio 5. Ilman suhteellisen kosteuden ja lämpötilan vaikutus kastepisteeseen
