**KOSTEUESTA AIHEUTUVIEN SOKKELI- JA
ALAPOHJAVAUROIDEN KORJAAMINEN 60- JA 70-
LUVUN PIENTALOISSA**

Ammattikorkeakoulun opinnäytetyö
Rakennusalan työnjohdon koulutusohjelma
Visamäki, kevät 2013

Ari Salovaara

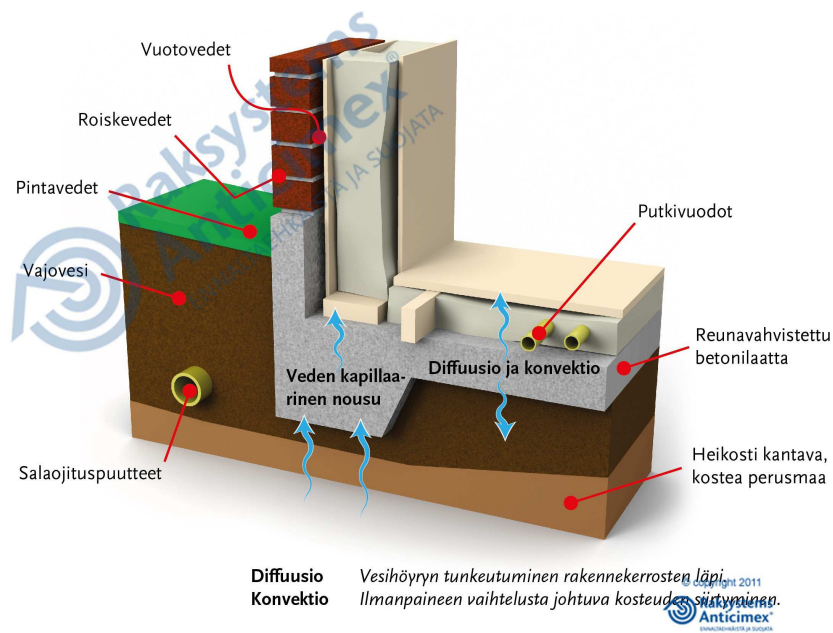
Tarkastettavista kohteista kuudessa oli perustamistapana käytetty niin sanottua valesokkelirakennetta (kuva 6.), jossa sokkelin ulkokuori sekä alapohjarakenne on nostettu seinärungon alareunaa ylemmäs, saaden kylmäsilian katko aikaiseksi. Tuolloin kyseistä rakennetta on pidetty hyvänä ratkaisuna, mutta aika ja kokemukset ovat kuitenkin tuoneet esille myös rakenteessa esiintyviä kosteusteknisiä ongelmakohtia. Julkisivuverhouksen taakse menevä vesi voi päästä valesokkelirakenteen sisäpuolelle ja vaurioittaa ulkoseinien alaosa. (Ympäristöopas 28, 1997, 70.)

Kohteiden valesokkelirakenteissa rakenneavausten kohdilla, ulkoseinien alaohjauspuissa ei kuitenkaan tehty vauriohavaintoja, vaikka vain yhdessä kohteessa viidestä havaittiin sokkelissa olevan ulkopuolinen vedeneristys. Valesokkelirakenteiden piilevien vaurioiden yleisimmät ongelmat johtuvat kosteudesta. Vauriot syntyvät, kun maaperästä nouseva kosteus siirtyy sokkelin läpi ulkoseinärakenteisiin (Tyypilliset kosteus- ja homevauriot 1970-luvulla rakennetuissa taloissa n.d.; Korjaustieto n.d.).

Kuva 6. Valesokkelirakenne (Raksystems Anticimex)

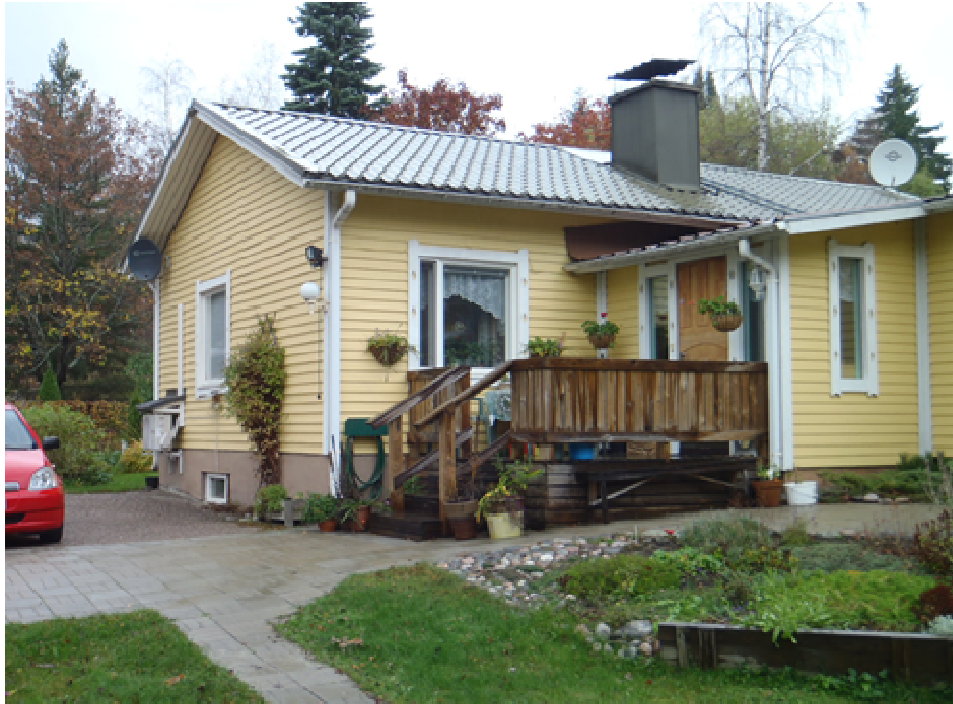
Kuva 7. Yleiskuva rakennuksesta

Tarkastuksen kohteena oli 1960-luvulla paikalla rakennettu kellarillinen, yksikerroksinen omakotitalo (kuva 7.). Kellarissa alapohjarakenteena on maanvarainen betonilaatta. Rakennuksen kellarikerroksen betonirakenteissa maanpaineeseinissä ja maanvaraisessa betonilaatassa on havaittavissa ylimääräistä kosteutta sekä jälkiä pitkäaikaisesta kosteusrasituksesta (kuvat 8-9.). Sokkelin vedeneristyksestä ei tehty havaintoja.

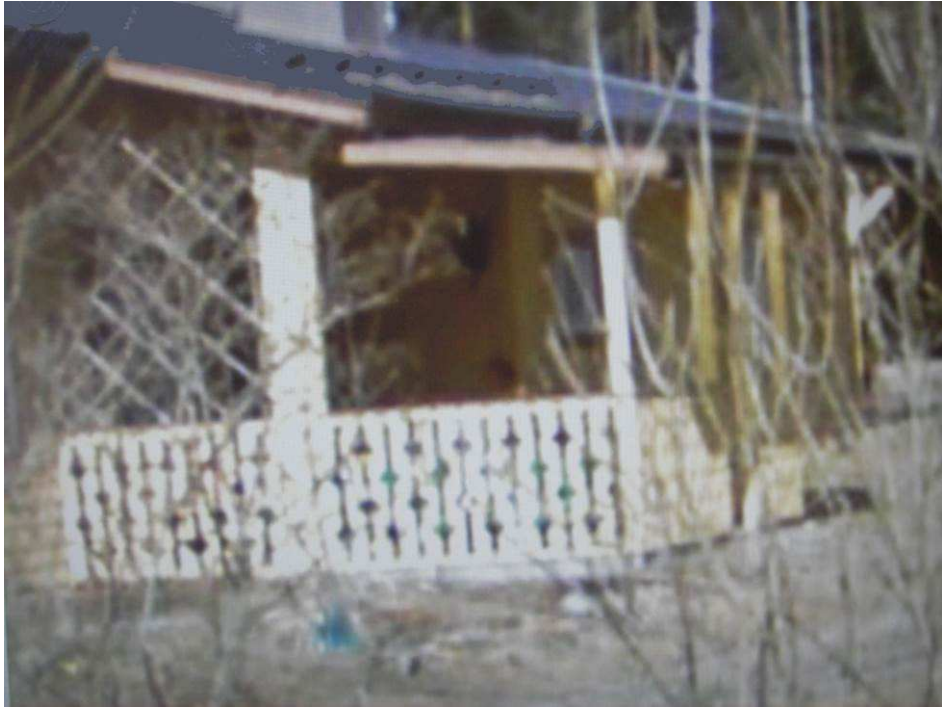
Kuva 12. Yleiskuva kohteesta

Tarkastuksen kohteena oli 1970-luvulla paikalla rakennettu yksikerroksinen omakotitalo (kuva 12.). Rakennuksen alapohjarakenteena on maanvarainen betonilaatta yläpuolisella puulattiarakenteella. Lattiaan tehdyn rakenneavauksen kohdalta (kuva 13.), havaittiin lattiapalkistossa tummua, lisäksi puupurueristekerroksessa havaittiin olevan mikrobiperäistä hajua.
