**Metsäojien kunnan arviointi**

Opinnäytetyö  
Syksy 2013  
Elintarvike ja maatalous yksikkö  
Metsätalouden koulutusohjelma

Title of thesis: The condition evaluation of forest ditches

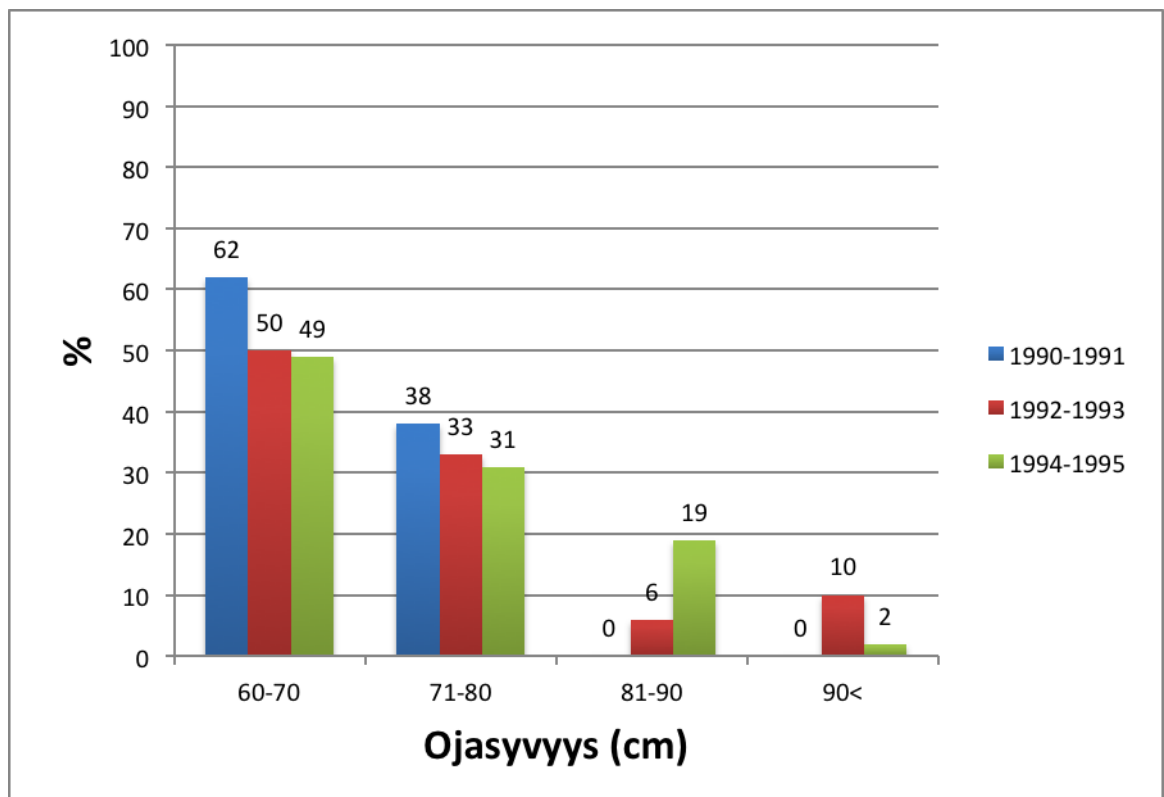
Kuvio 6. Ojasyvydet ikäluokittain.

Ojasyvyys mitattiin rullamitalla maanpinnan tasosta ojan pohjaan. Maanpinnan tason määrittämisessä käytettiin apuna neljän metrin koelamittaa. Ojasyvydet mitattiin kolmesta kohtaa jokaiselta tutkittavalta ojalta ja näistä määritettiin keskiarvo. Vuosiluokilta 1990-1991 ja 1992-1993 ojasyvydet mitattiin 30 ojasta ja vuosiluokalta 1994-1995 syvyydet mitattiin 60 ojasta.

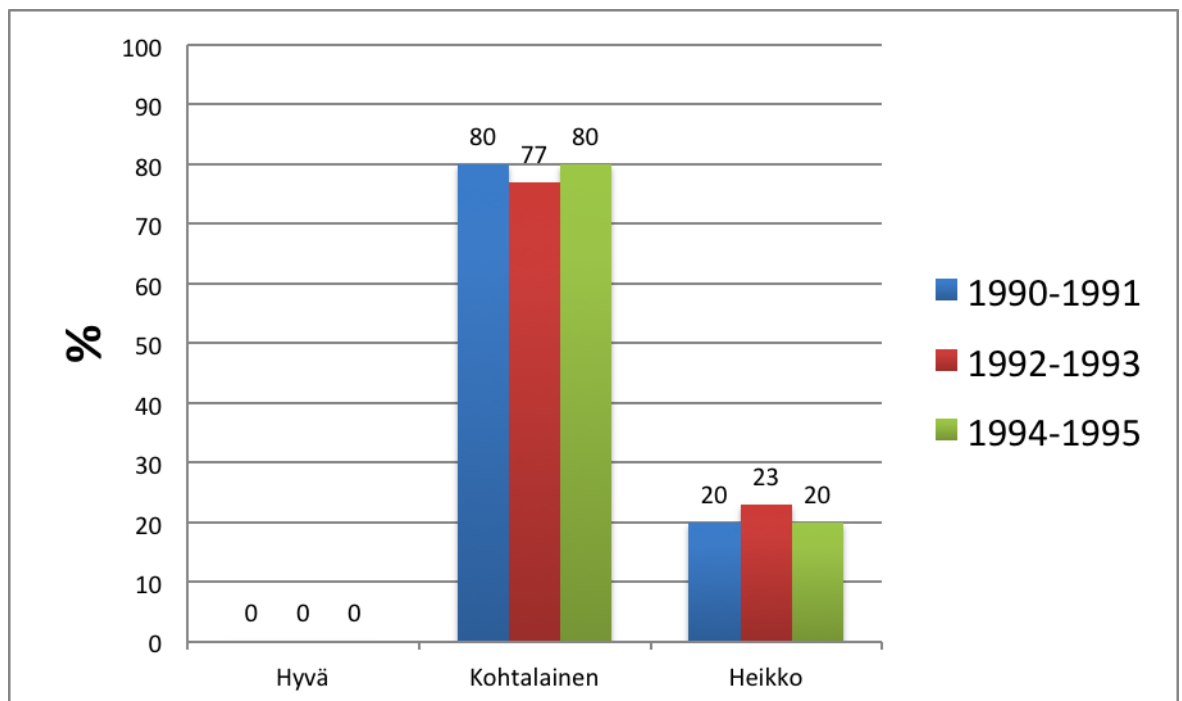
Kuvio 8. Ojien kuntoluokat ikäluokittain.

Ojien kuntoluokka määritettiin silmämääräisellä arvioinnilla kolmeen luokkaan. Kuntoluokan määrittämiseen vaikuttaa ojan syvyys, ojaluisien kunto sekä ojan pohjan kasvillisuus. Tutkimuksessa ojien kunto luokiteltiin seuraavan kuntoluokituksen (Silver & Joensuu 2005) mukaisesti:

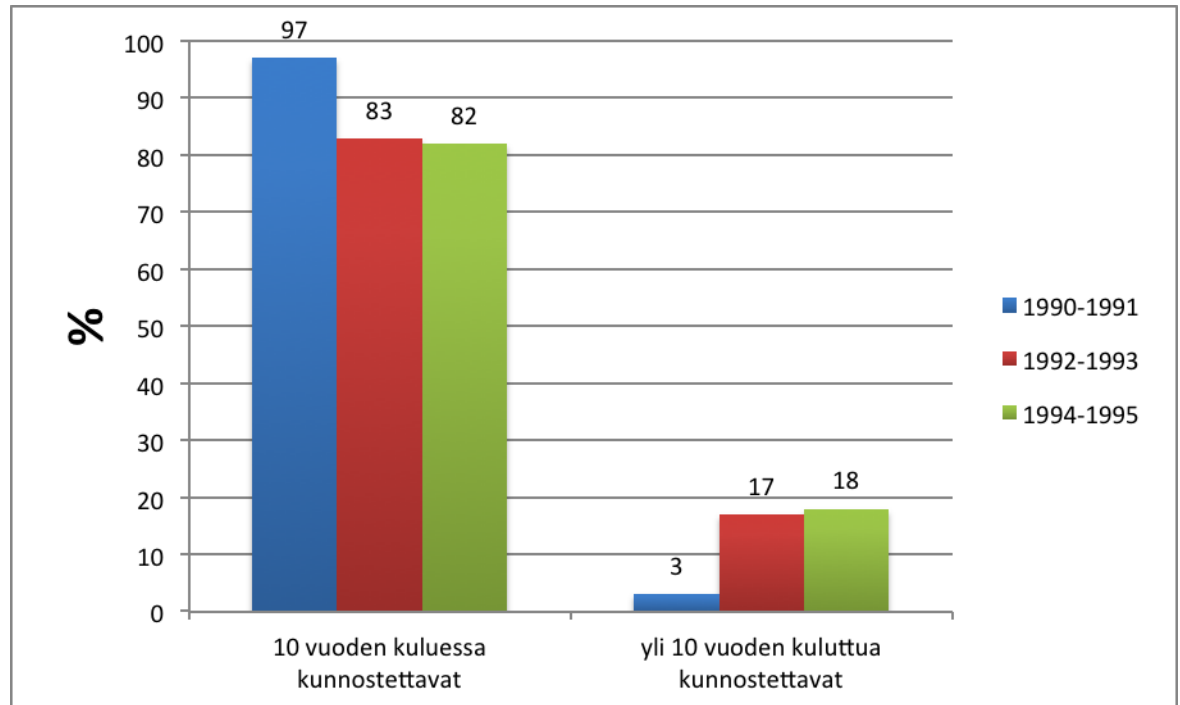
Kuvio 8. Ojien kunnostustarve ikäluokittain.

Ojien kunnostustarve arvioitiin silmämääräisesti, mutta arviointiin vaikutti eniten ojan syvyys sekä ojan pohjalla esiintyvän kasvillisuuden määrä. Muita tekijöitä kuin ojan varsinainen kunto, ei tässä tutkimuksessa otettu huomioon. Ojat jaoteltiin kunnostustarpeensa mukaan kahteen luokkaan: 1. 0-10 vuoden kuluessa kunnostettavat 2. Yli 10 vuoden kuluttua kunnostettavat.
