OMAKOTITALON ALAPOHJAN KUNTOARVIO

Opinnäytetyö
Marraskuu 2013
Rakennusalan työnjohto

EINO AARIMO:
Omakotitalon alapohjan kuntoarvio

Eino Aarimo:
Condition Estimate of Base Floor in a Detached House

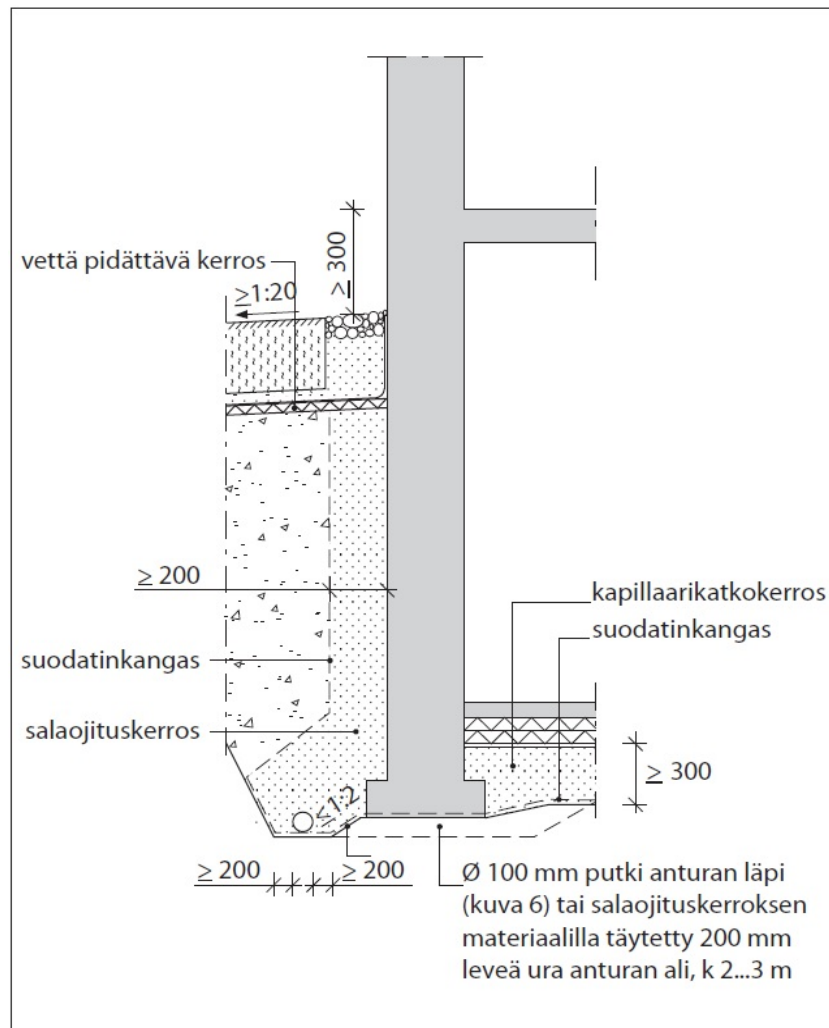
KUVA 6. Poikkileikkausesimerkki perusmuurista.

Sokkelin halkeamat täytyy korjata laastirappauksella ja maalaamalla, jotta rakenteiden sisään ei pääse kosteutta. Patolevyt täytyy vaihtaa ja vedeneristys tehdä uudelleen, jotta sokkelin ja levyn väliin ei pääse valu- tai sadevettä. Sokkelin reunusta täytyy kaivaa auki ja maankallistus tehdään oikealla tavalla, niin että kallistus on vähintään 3 metrin matkalla 1:20. Kukkaistutus siirretään sokkelin vierestä pois ja tehdään suositeltava pintakerros mukulakivistä tai sepelistä n. 300 mm leveydellä. Perusmuurin viereen tehdään salaojituskerros ja salaojaputket. Maantäytön yhteydessä asennetaan myös routasuojauslevyt.
