## **Korsön sektoriloiston peruskorjaus**

Title of thesis: Korsö lighthouse renovation

The thesis studied a lighthouse, which was built of reinforced concrete in 1937. The lighthouse was exposed to hard weather conditions. The damages and their formation were analysed as well as the ways of repair. Carbonation of concrete was found by visual observation and in samples studied more closely.

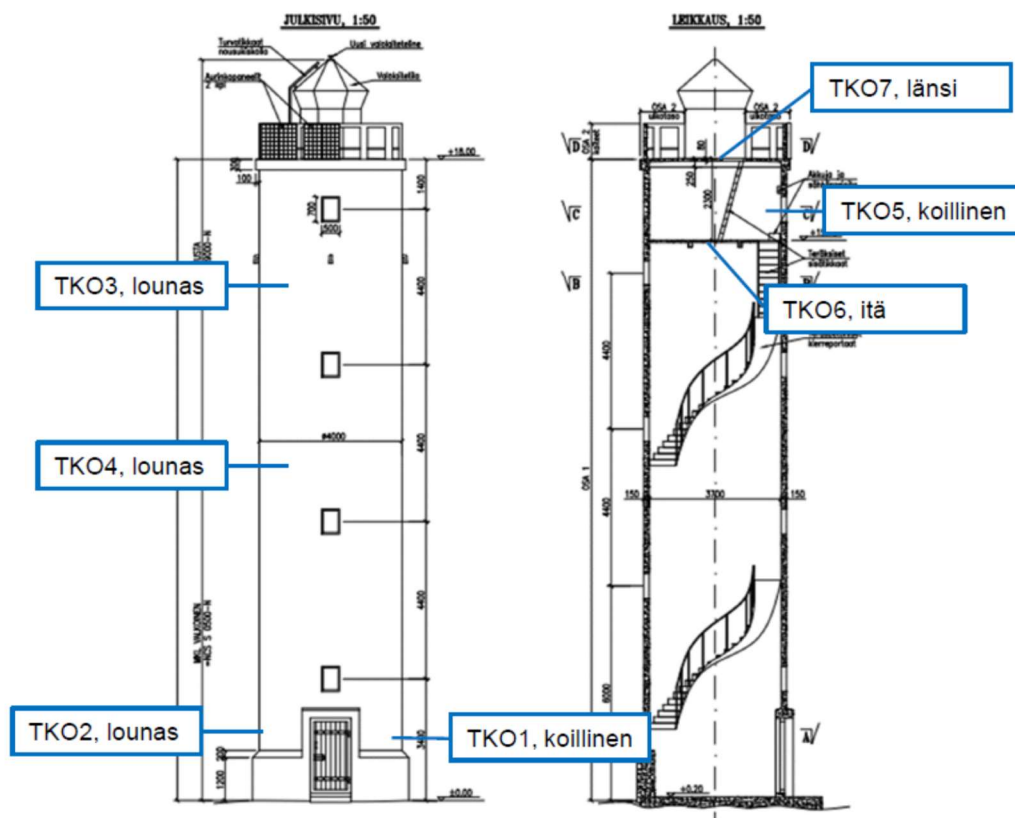
Kuvio 1. Näytteenottokohdat

Tutkimuksessa betonirakenteet jaettiin kahteen osaan kuvan mukaisesti ulkotasojen ja pintojen osalta kahteen osaan seinien sisäpinnat, välitason ylä- ja alapinnat sekä sisätaso omaksi osakseen.

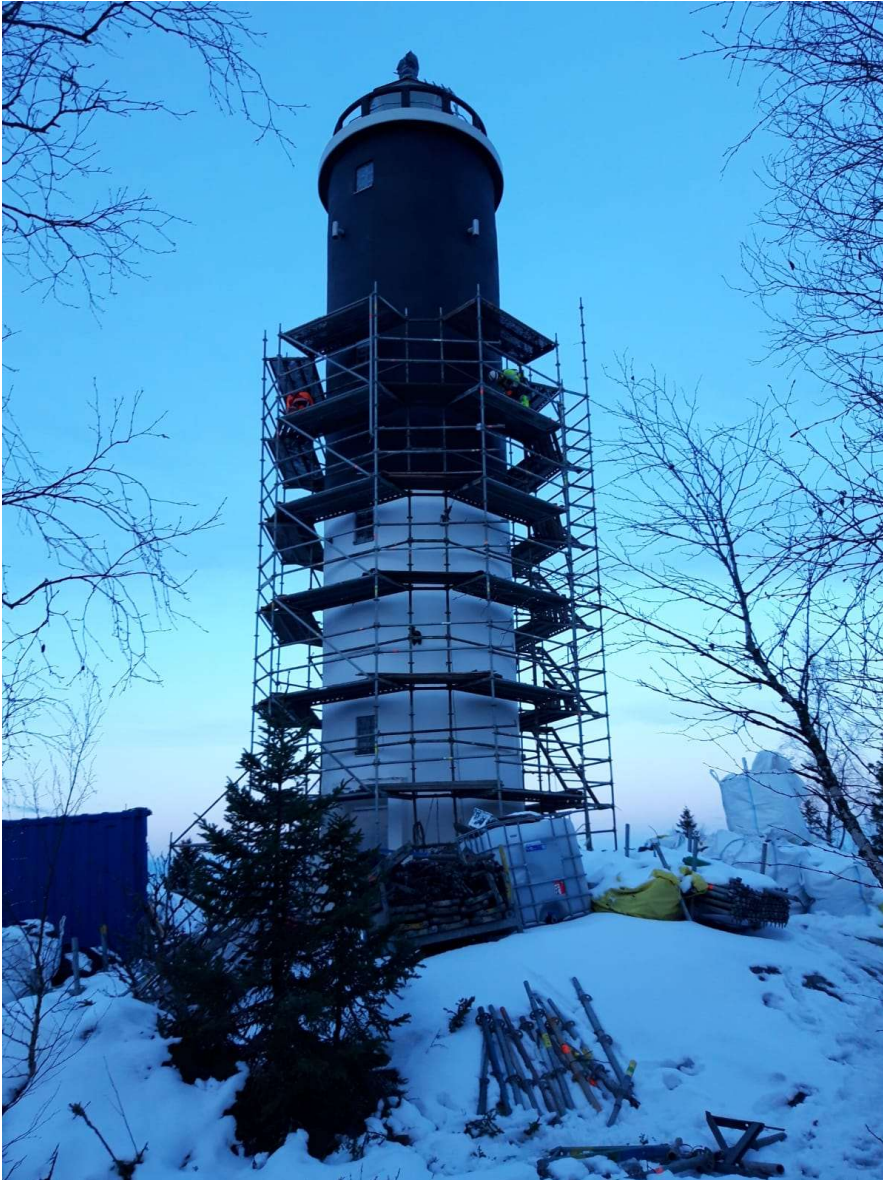
Kuva 6. Ulkopuoli valmis.

Ruiskubetonointiryhmä koostui kolmesta rakennusmiehestä. Yksi oli ruiskuttaja, joka ruiskutti betonimassan seinään. Ruiskuttajan työ oli ryhmän vaativin tehtävä. Hänen täytyy silmä- mää- räisesti arvioida vesisementti sääten vesi sekoittumaan ruiskun päässä esikostutettuun be- tonimassaan, sekä varmistaa betonin täyttyminen kauttaaltaan koloihin ja riittävän paksun

betonikerroksen. Betonipumpulla työskenteli kaksi rakennusmiestä, joista toinen kantoi valmisbetonia sekoittimeen ja toinen käytti esikostutinta, mikä pumppasi kostutetun massan paineilmakäyttöiselle betonipumpulle. Betoniruiskutustyötä tehtiin noin 5 m<sup>2</sup> kerrallaan valmista betonipintaa. Kyseisen määrän ruiskutettuaan ryhmän muut rakennusmiehet osallistuivat betonipinnan hiertoon, sekä mittatoleranssien täyttämisen toteuttamiseen.

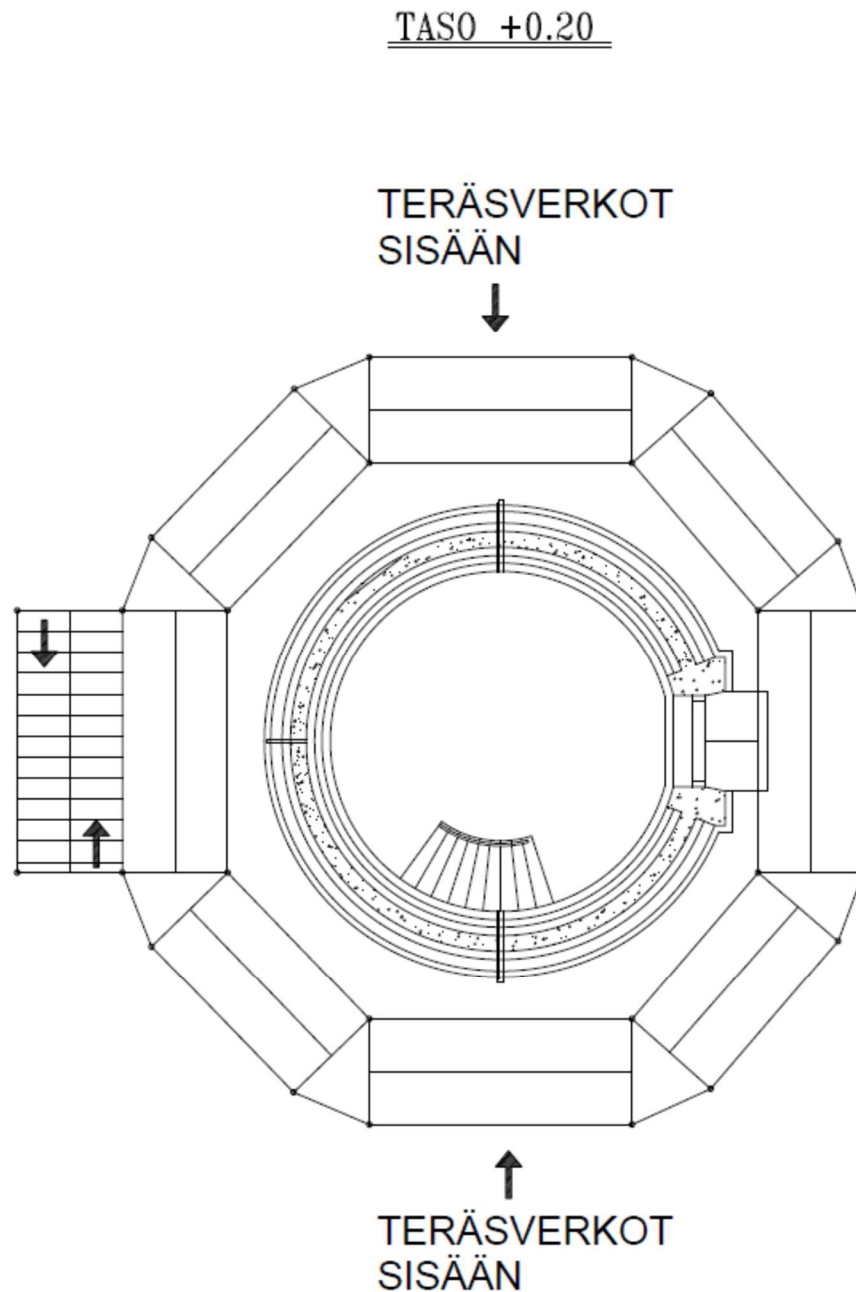
Kuvio 2. Telinepiirustus

Ulkopuolen telineet kannattaa pystyttää ajatellen verkotustyötä, jolloin olisi tehokkainta saada mahdollisimman useasta paikasta verkko nostettua telineiden ja sektoriloiston seinän välissä. Verkolle on mahdollista saada kaksi nostoreittiä sektoriloiston sivuilla, kun huomioidaan kulukuväylä sektoriloiston ovelle ja porraskuilu loiston ulkopuolisilla telineillä. Alla olevassa kuviossa 2 on esitettynä telineiden toteutus.
