RINTAMAMIESTALON PERUSPARANNUSSUUNNITTELU

Eero Sangi
Insinööri
Kevät 2014
Rakennustekniikan koulutusohjelma
Oulun seudun ammattikorkeakoulu

Kuntoarvioraportti

Siionintie 38, 90800 Oulu

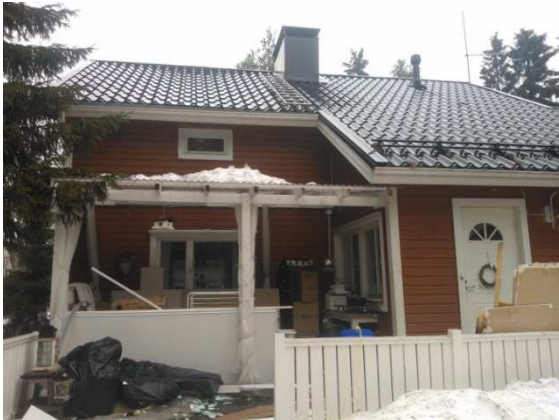
Kuva 2. Julkisivua etelään

Rakennuksen seinärakenteissa ei ole ulkovuorilaudoituksen alla asianmukaista tuuletusväliä. Tämä aiheuttaa seinärakenteelle kosteusriskiä puutteellisen tuuletuksen muodossa.

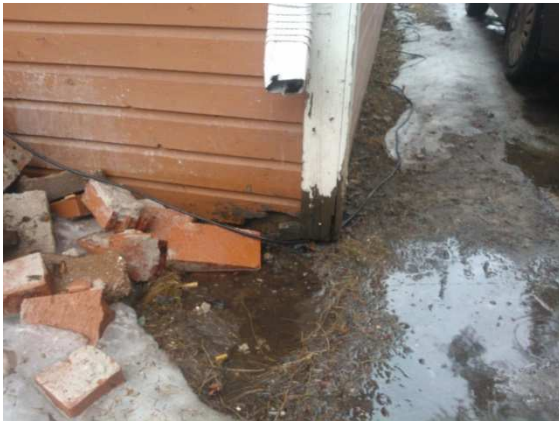
Kuva 4. Laajennuksen nurkka kaakkoon

Piha-alueiden kunto on yleisesti tyydyttävässä kunnossa, lukuun ottamatta asuinrakennusten vieressä olevia riittämättömiä kallistuksia. Itäpuolella rakennusta kallistukset viettävät paikoin rakennusta kohden. Etenkin sulamisvesien aikaan riittämättömät kallistukset aiheuttavat merkittävän kosteusriskin asuinrakennuksen rakenteisiin. Lisäksi rakennuksen ympäriltä puuttuvat salaojat sekä erillinen katolta tulevien sadevesien viemäröinti tulee rakentaa.

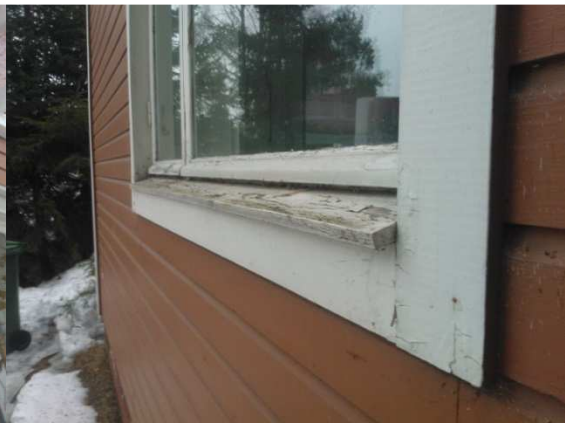
Kuva 11. Ikkunalauta länteen

Kaksilasisissa ikkunoissa havaittiin runsaasti maalivaurioita sekä kahdessa ikkunassa ulommainen lasi oli haljennut ilmeisesti niihin kohdistuneen ulkopuolisen voiman toimesta. Ikkunoissa on myös tiiveysongelmia.

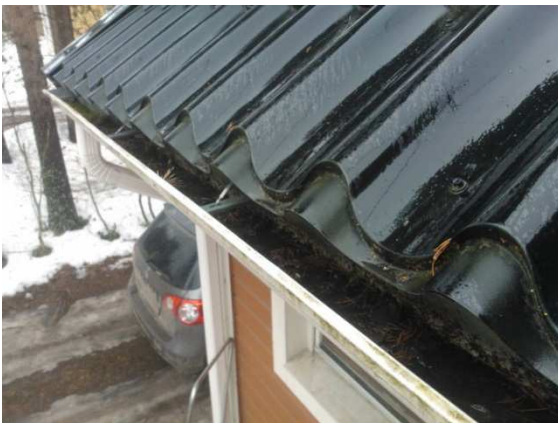
Kuva 12. Vesikouru

Lounaiskulmalla on vanha kuusi, jonka oksat ulottuvat rakennuksen katolle. Tämä lisää oleellisesti rakenteiden kosteusrasitusta sekä aiheuttaa vesikourujen tukkeutumista.

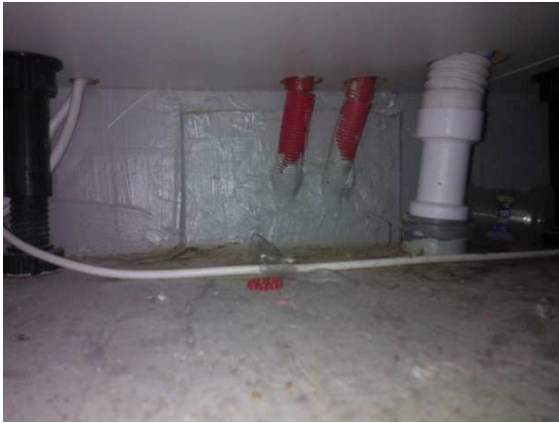
Viemäreitä on uusittu aiemman laajennuksen sekä erillisen wc:n rakentamisen yhteydessä. Uusimatta jääneiden osien kunto tulee tarkastaa. Eritoten uusittujen osien ja vanhojen putkien liitosten yhteensopimattomuus aiheuttaa yleensä riskejä ympäröiville rakenteille. Erillisen wc:n allasviemärissä on ollut vuoto

Kuva 14. Allaskaapin vesieristys keittiö
