Metoder för att undersöka kondition, konstruktion och förekomst av farliga ämnen i byggnader

Examensarbete för Ingenjör (YH)-examen
Utbildningsprogrammet för byggnadsteknik
Raseborg 2014

Titel: *Metoder för att undersöka kondition, konstruktion och förekomst av farliga ämnen i byggnader*

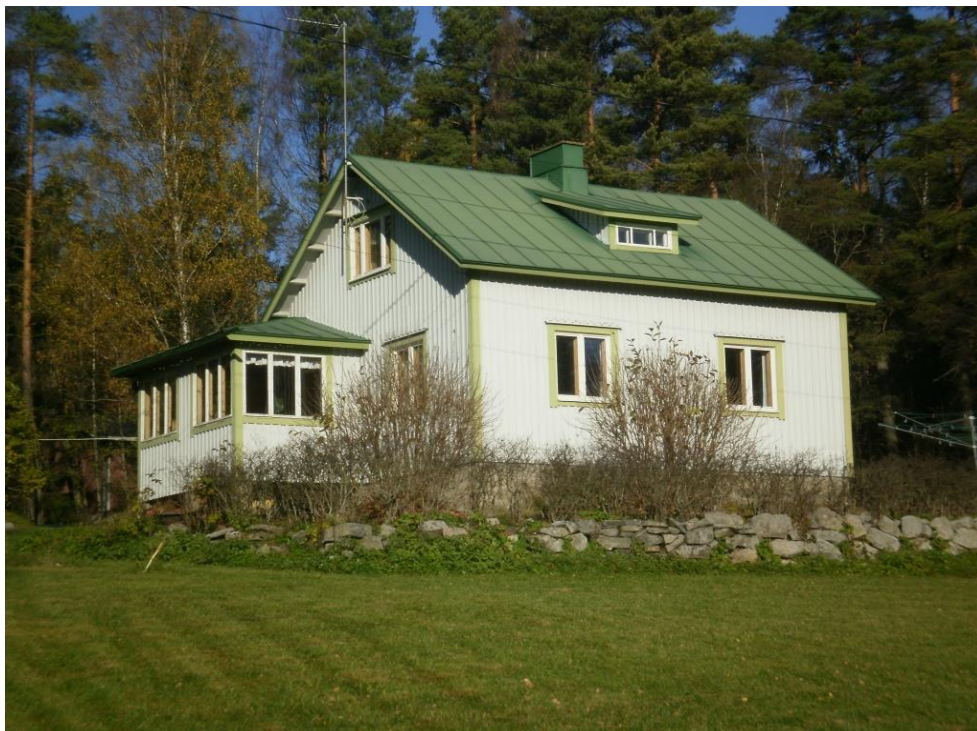
Inga större problem har upptäckts i huset bortsett från sådana fel som man kan förvänta sig av ett hus som är 60 år gammalt. T.ex. har brädfodringen delvis bytts ut på fasaden mot söder. De problem som huset haft har varit i tillbyggnaden där det bland annat har läckt in vatten längs med skorstenen och dessutom har det läckt in vatten genom källarväggen som har orsakat att rappningen lossat från väggen inne i källaren.

Bild 1. Objektet i Sibbo, fasad mot söder. (tillbyggnaden på baksidan) (Bild Jonas Lindqvist)

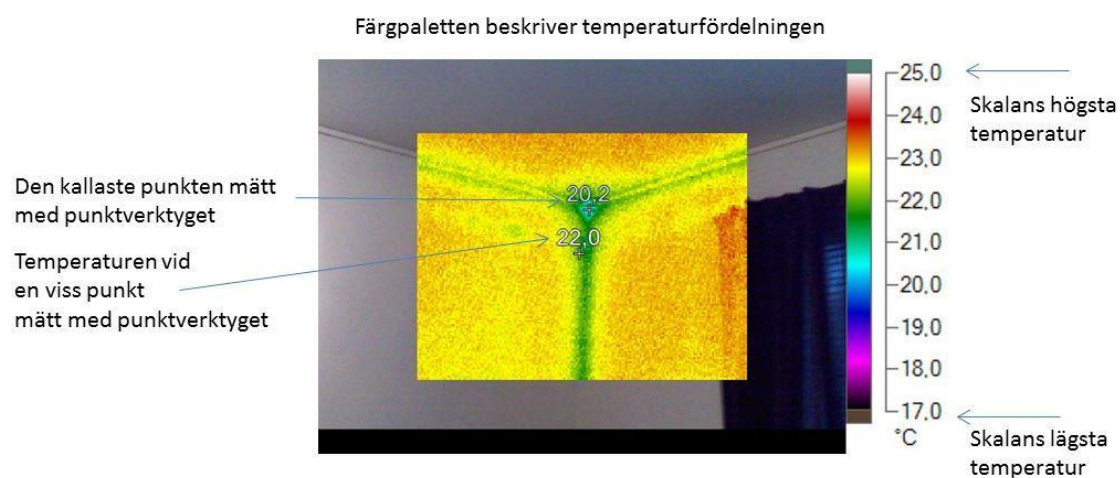
Bild 4. Värmekamerabild av övre hörnet av ett rum. (Bild Jonas Lindqvist)

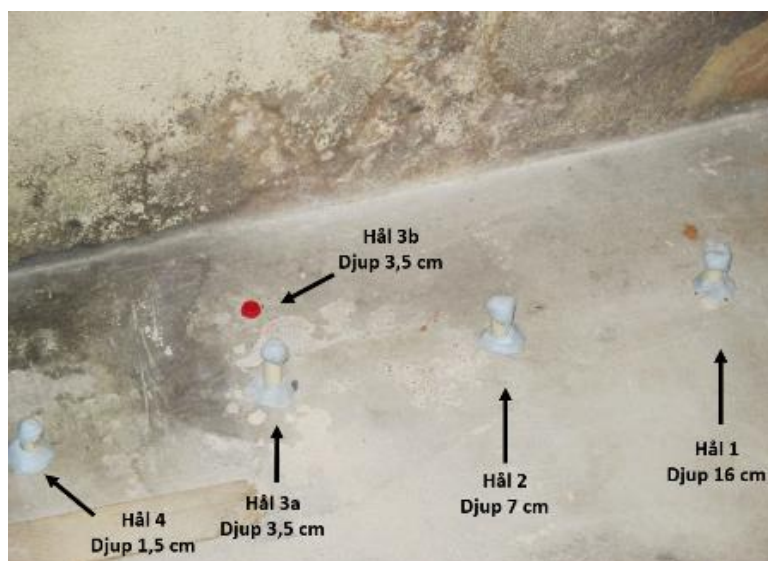
Bild 26. Borrhålens interna placering. Hål 1 är i hörnet 20 cm från bägge väggar och avståndet mellan hålen är 20 cm. (Bild Jonas Lindqvist)

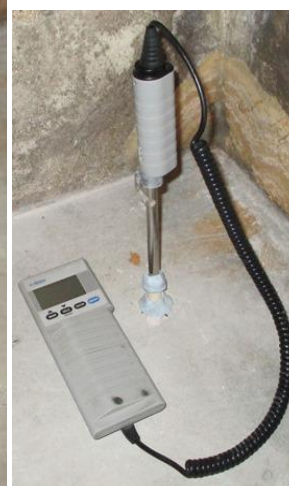
Bild 27. Mätning av fukt i Hål 1 (Bild Jonas Lindqvist)

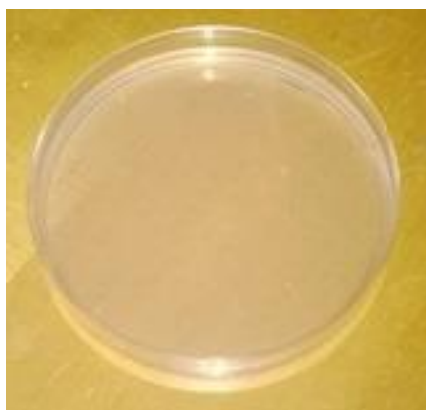
Bild 29. Kärlet vid provtagnings tillfället. (Bild Jonas Lindqvist)

Jag utförde testet den 18.12.2013 mellan kl. 10.00 och 12.00. Då var temperaturen ute +3°C och marken var inte snötäckt. Testet utfördes ytterom dörren till källaren där värmekamerafotograferingen påvisat en möjlig fuktskada.

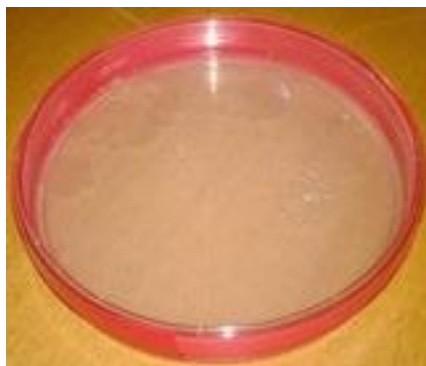
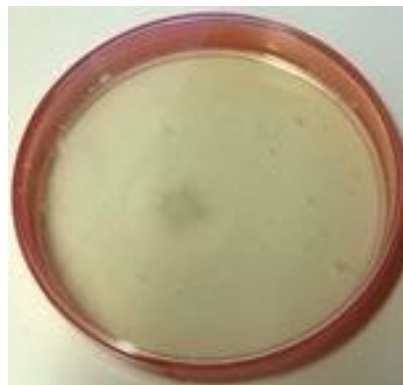
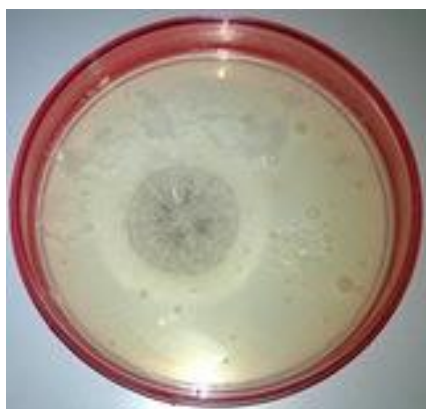
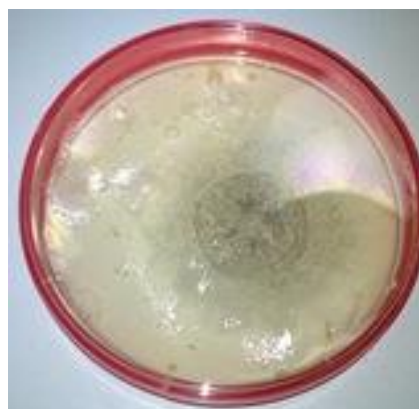
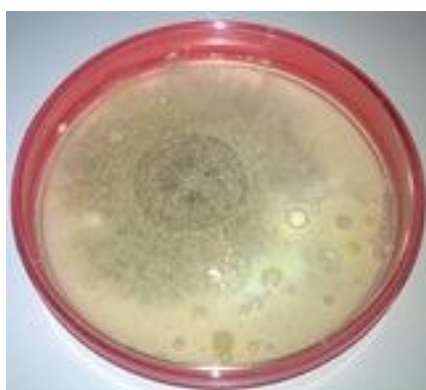
Dygn	Bakterie och jäst kolonier	Mögel kolonier
1	0 st.	0 st.
2	3 st.	1 st.
3	5 st.	1 st.
4	8 st.	1 st.
5	15 st.	1 st.

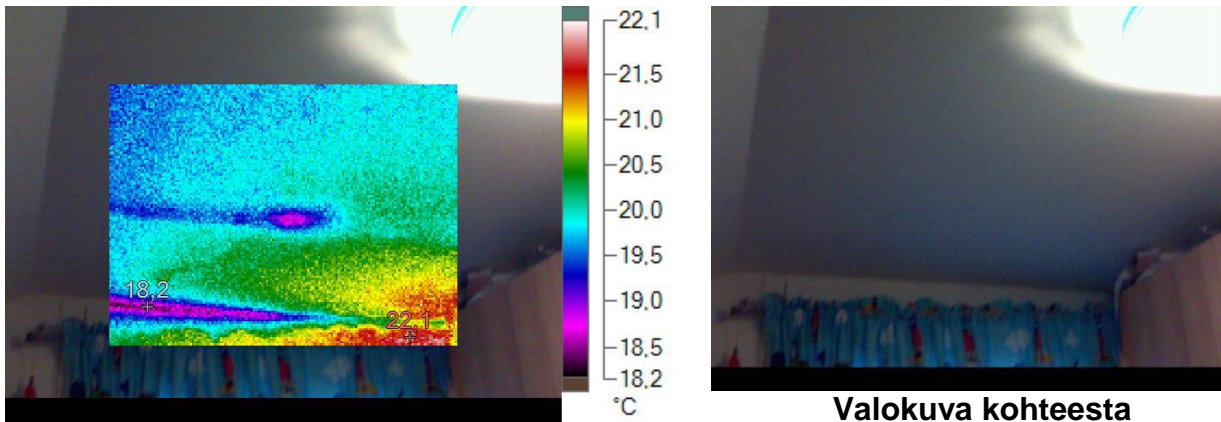
Kuvauskohde: Kuva 7: MAKUUHUONE_2.KRS.IS2

- Katto: $Tl \geq 87\%$ → Täyttää hyvän tason vaatimukset. Ei korjaustoimenpiteitä. (Asumisterveysohje)
- Selittämätön kylmyys katossa, voi johtua puutteellisesta eristyksestä tai kosteusvauriosta.
