Korjauskampanjan suunnittelu Mecalac AX850 -pyöräkuormaajaan

Metropolia Ammattikorkeakoulu

Insinöörityö

7.3.2022

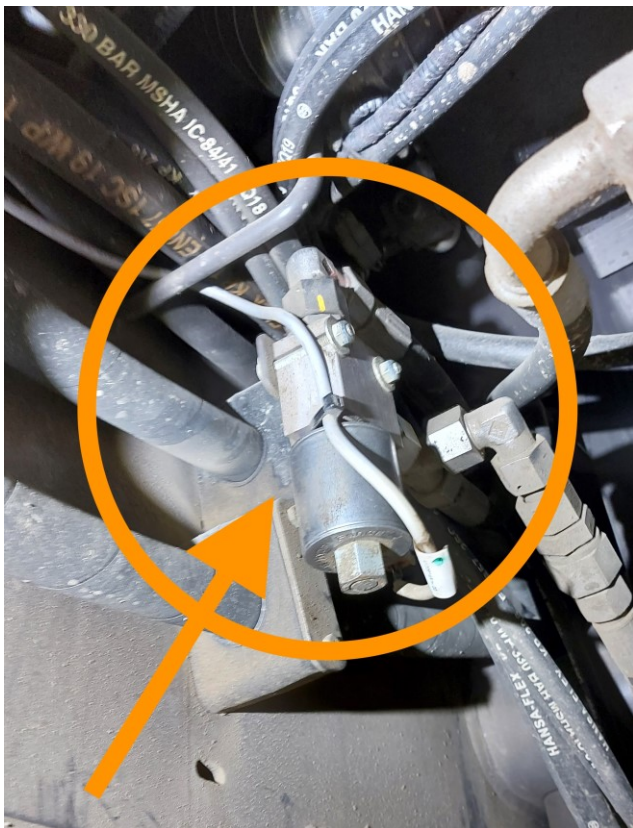
Kuva 7. HiFlow-venttiili sähköohjauksella

Seuraavaksi selvitettiin K05-releen napaan 87-5 liitetty komponentti, joka lähti PCB:n takaa liittimestä X2-10. Liitin oli malliltaan violetti 15-pinninen AMP MCP 2,8. Johtoa seuraamalla koneen taka-akselin yläpuolelta löytyi hydraulikkajärjestelmään kytketty venttiili, jonka karaa ohjattiin magneettikelalla (kuva 7). Venttiili liittyi optio 4:ään, joka oli nimetty HiFlow-venttiiliksi. Tämä selvisi Mecalacilta saadun hydraulikkakaavion avulla (16). Venttiilin avulla releen K05 navan 87-5 kytkentä saatiin selvitettyä loppuun asti.

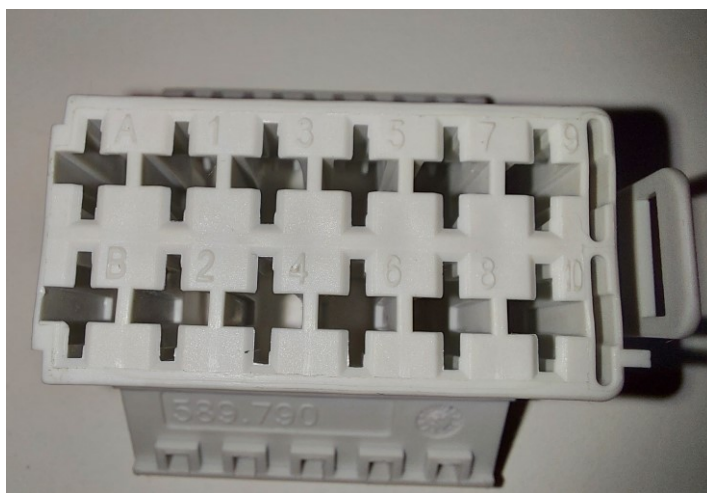
Kuva 13. Liitinpohjan numerointi

Taulukko 4 osoitti johtojen vanhat sekä uudet paikat. Liitinpohjan pinnien paikat olivat numeroitu välillä 1–10 (kuva 13). Lisäksi liittimessä oli paikat A ja B, jotka eivät olleet käytössä. Vasemman reunan sarakkeella oli Hi/Lo-kytkimen alkuperäinen johdotus. Toisessa sarakkeessa oli johtojen koko ja väri. Oikean reunan sarake kertoi, mihin paikkaan johdot siirrettiin Hi/Lo-kytkimessä.

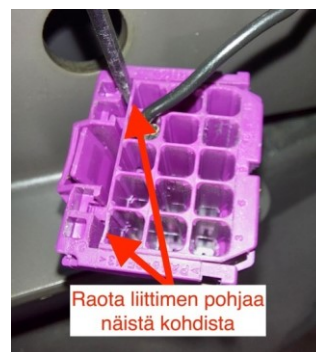
Kuva 10. Liittimen pohjan raottaminen

Raota liittimen pohjaa näistä kohdista

Avaa liittimen runkoa uuden pinnin asennusta varten (kuva 10).
