## **LIMINGAN TERVEYSKESKUKSEN IV-TEKNIIKAN HUOLTOSUUNNITELMA**

Sami Heikka  
Opinnäytetyö  
Kevät 2022  
Talotekniikka  
Oulun ammattikorkeakoulu

Opinnäytetyön englanninkielinen nimi: Maintenance Plan for Ventilation and Air Conditioning at Liminka Health Center

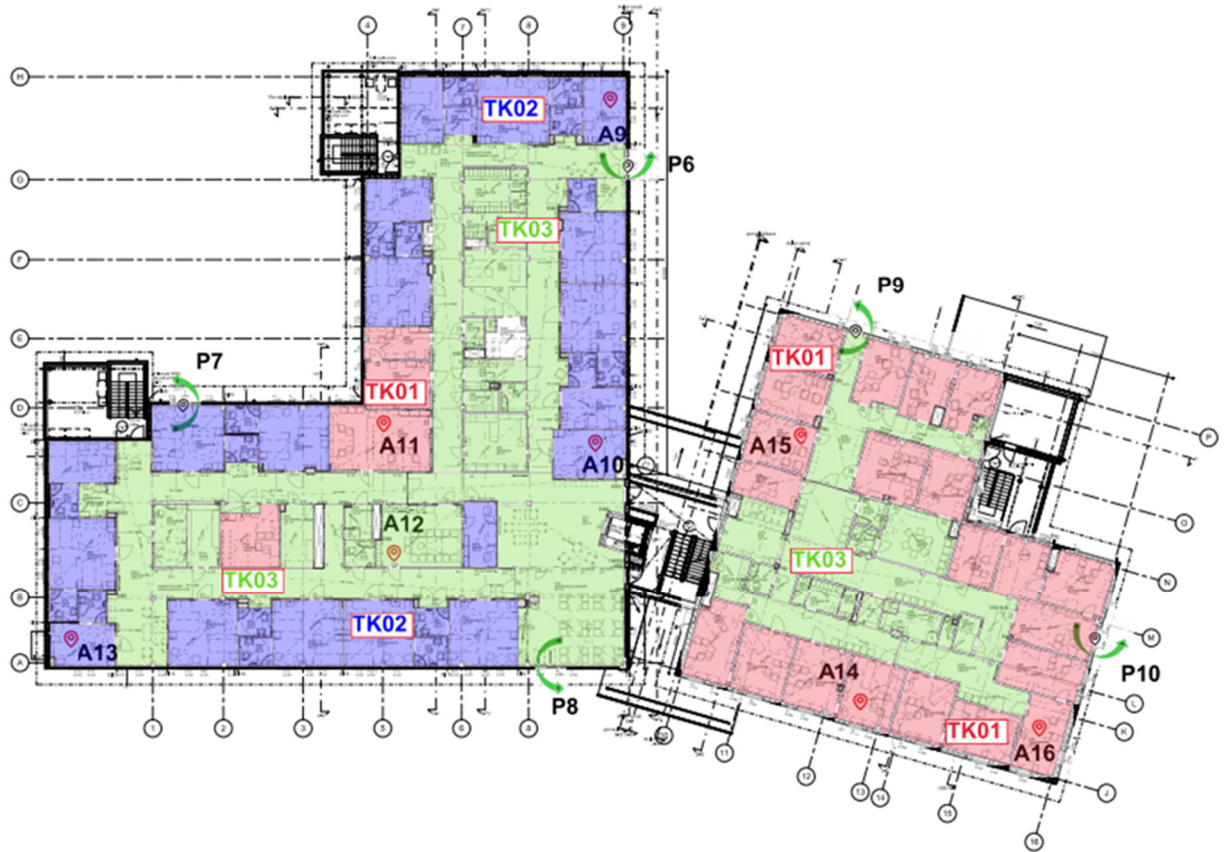
KUVA 8 Terveyskeskuksen IV-koneiden palvelualueet pohjakuva 2. krs

Palvelualuekuvassa rakennuksen toisessa kerroksessa sijaitsevat vuodeosastot, jotka kuuluvat TK02 palvelualueeseen, on merkitty violetilla värillä. Käytäviä ja yleisiä tiloja palvelee TK03, joka on merkitty vihreällä. Lääkäreiden, sosiaalitoimen ja neuvolan henkilökunnan vastaanottotilat on merkitty punaisella TK01:n palvelualueiksi.
