**RAPATUN JULKISIVUN KUNTOTUT-  
KIMUS JA KORJAUSEHDOTUKSET**

**As oy Kasarminkatu 21**

AS OY KASARMINKATU 21  
JULKISIVUN  
KUNTOTUTKIMUSRAPORTTI

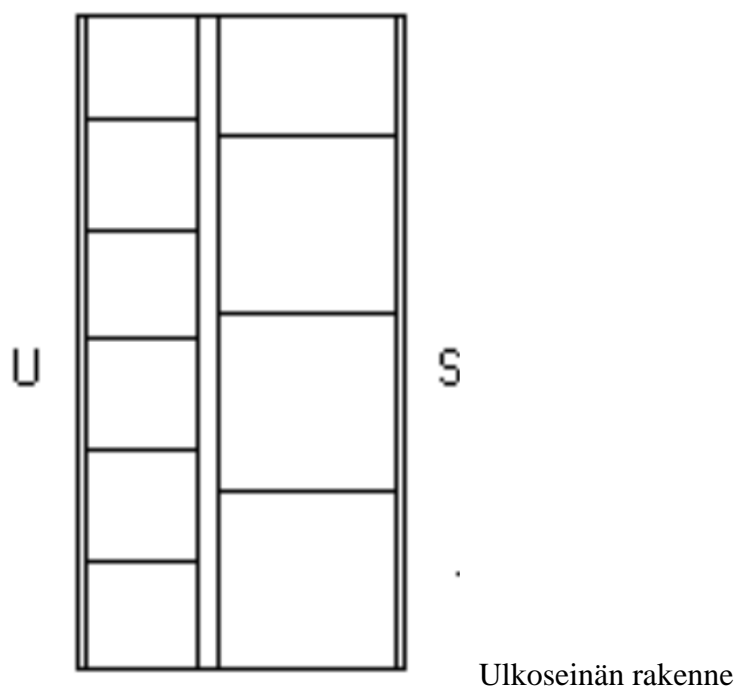
### **12.4 Seinärakenne**

Kantavat seinät ovat paksut massiivitiilimuurit. A-rakennuksen seinäpaksuus on noin 610mm ja B-rakennuksen seinäpaksuus noin 470mm. Materiaalit ulko sisäänpäin ovat: Rappaus 20mm, Poltettu tiili 160-250mm, ilmarako 10-30mm, Poltettutiili 230-320mm, tasoitus + maalaus 20mm.
