# KORJAUSTOIMENPITEET JA RISKIEN PIENENTÄMINEN RISKIRAKENTEISESSA PIENTALOSSA

Opinnäytetyö  
Koulutus  
Rakennus- ja yhdyskuntatekniikka  
Insinööri (AMK)

<b>Tekijä</b>	Teemu Mikkola	Vuosi	2022
<b>Ohjaaja(t)</b>	Matti Moilanen		
<b>Toimeksiantaja</b>	Yksityinen tah		
<b>Työn nimi</b>	Korjaustoimenpiteet ja riskien pienentäminen riskirakenteisessa pientalossa		
<b>Sivu- ja liitesivumäärä</b>	25 + 30

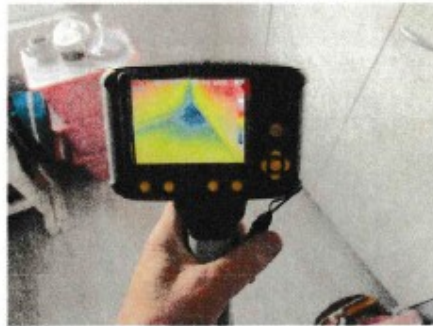
Kuva 9. Mh, TI 60 (korjausluokkasuositus 1).  
(alin pistemäinen lämpötila 8.5 °C)

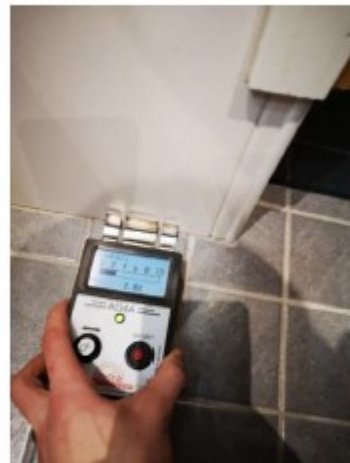
Kuva 2. Vertailukohta saunan oven vieressä, jossa pintakosteus 2,8 %
