# **Nousiaisten kirjaston LVI-kuntokatselmus ja LVIAJ-saneeraushanke-suunnittelu**

LVI-KUNTOARVIO JA HANKESUUNNITELMA

NOUSIAISTEN KIRJASTO

Moisiontie 19  
21270 Nousiainen

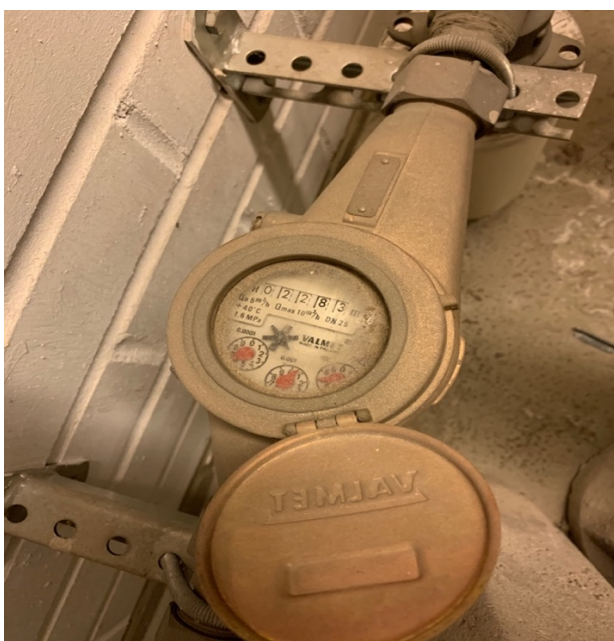
Käyttö- ja jätevesijärjestelmät on liitetty paikalliseen vesihuoltolaitoksen verkostoon. Vesimittari on paikallislueuttava ja sijaitsee lämmönjakuhuoneessa. Vesimittari on Valmetin valmistama ja silmämääräisesti kohtalaisessa kunnossa (kuva 5). Vesimittari on alkuperäinen ja sen tekninen käyttöikä on noin 10 vuotta, joten se on vaihdettava uuteen (Tukes, n.d.). Kiinteistöön tehtiin lämpötilan mittauksia kylmän käyttöveden- ja lämpimän käyttövedenkierron lämpötiloista 12 päivän ajan, josta tulokset on esitetty kuvaajassa 3. Kylmän veden lämpötila vaihteli 8,2°C – 48,8°C:n välillä, joka on yli sallitun rajan +20°C legioona riskin takia. Mittaukset osoittivat kylmän veden lämpötilan olevan sallituissa rajoissa käyttöaikana. Veden korkean lämpötilan syyksi arvioidaan johtuvan puutteellisesta eristyksestä, sekä kylmän käyttöveden syöttöventtiilin

*Kuva 5. Kiinteistön vesimittari*

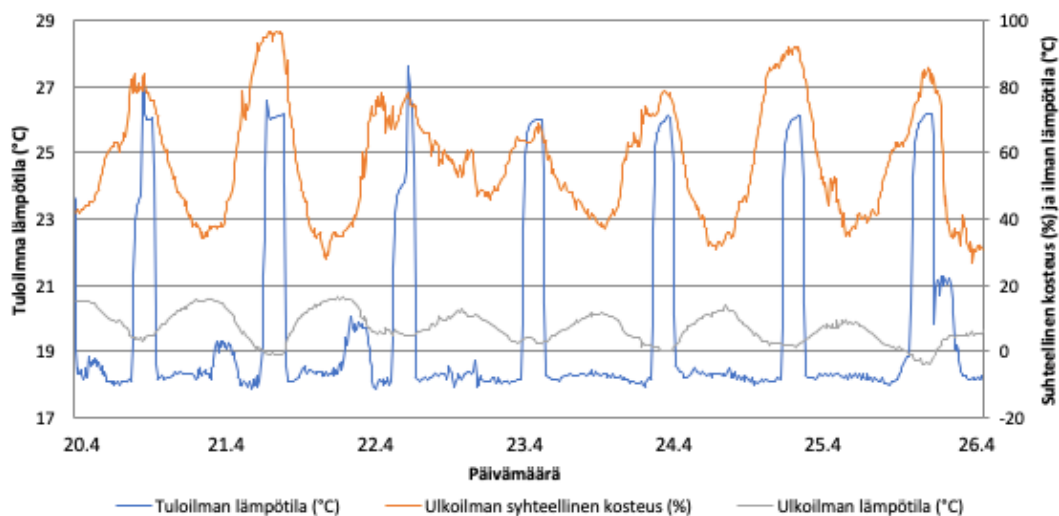
Tuloilman lämpötilat vaihtelivat  $17,8^{\circ}\text{C} - 27,6^{\circ}\text{C}$ :n välillä, joten lämpötilaero on noin  $10^{\circ}\text{C}$ . Tämän uskotaan johtuvan siitä, että ilmanvaihtokone sammutetaan yöksi, jolloin lämpötila nousee kanavistossa. Poistoilman lämpötilat vaihtelivat  $19,9^{\circ}\text{C} - 25,6^{\circ}\text{C}$ :n asteen välillä, joka on suhteellisen tasaista lämpötilojen vaihtelua. Kosteus ilmanvaihtokanavassa vaihteli  $15\% - 45,7\%$ :n välillä. Oheistoiminta tilan kosteudet vaihtelivat  $37,6\% - 74,8\%$ :n välillä. Kastepisteet vaihtelivat  $6,4^{\circ}\text{C} - 18^{\circ}\text{C}$ :n asteen välillä. Oheistoiminta tilan lämpötilat vaihtelivat  $20,6^{\circ}\text{C} - 23,6^{\circ}\text{C}$ :n asteen välillä, joka hyvä ilman lämpötila.

Kiinteistöön tehtiin lämpötilan mittauksia tuloilman lämpötiloista, sekä poistoilman lämpötiloista ja kosteudesta ilmanvaihtokanavan sisältä, josta saatiin selville, millaista tuloilmaa rakennukseen puhalletaan, sekä millaista ilmaa poistuu rakennuksesta. Saadut tulokset on esitetty kuvaajissa 4 ja 5. Tuloilman lämpötilat vaihtelivat 17,8°C – 27,6°C:n välillä, joten lämpötilaero on noin 10°C. Tämän uskotaan johtuvan siitä, että ilmanvaihtokone sammutetaan yöksi, jolloin lämpötila nousee kanavistossa. Poistoilman lämpötilat vaihtelivat 19,9°C – 25,6°C:n asteen välillä, joka on suhteellisen tasaista lämpötilojen vaihtelua. Kosteus ilmanvaihtokanavassa vaihteli 15% - 45,7%:n välillä. Liiallinen kosteus aiheuttaisi mikrobien- ja eliöiden kasvua, kosteusvaurioita tai muuta terveydellistä haittaa (Finlex, 2017, 6 §).

Kuvaaja 4. Tuloilman lämpötilat kuuden päivän ajalta.

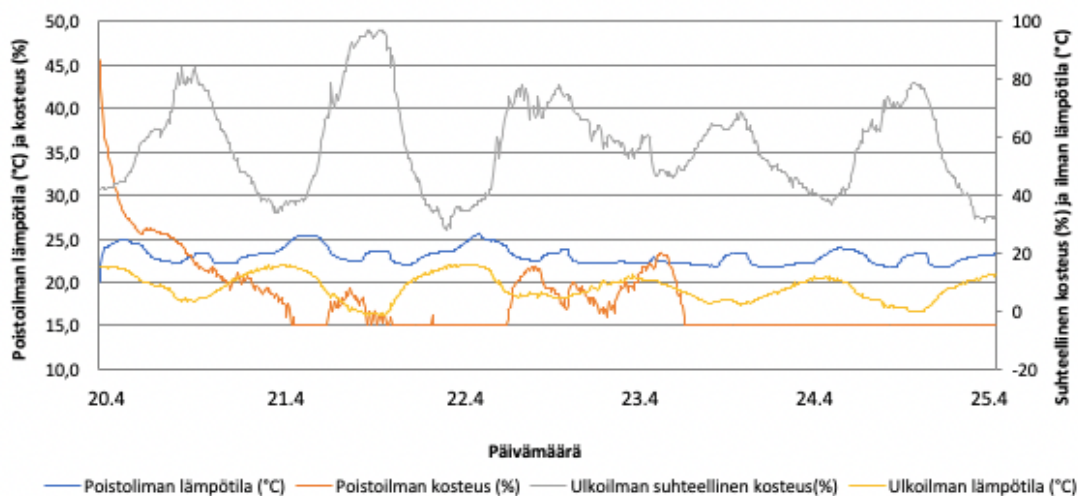
Kuvaaja 5. Poistoilman lämpötilat ja kosteuden viiden päivän ajalta.
