# VEDENERISTELEVYTETYN SEINÄN OSAKORJAUS MÄRKÄTILASSA

Ammattikorkeakoulututkinnon opinnäytetyö

Kevät 2022

Kenth Asplund

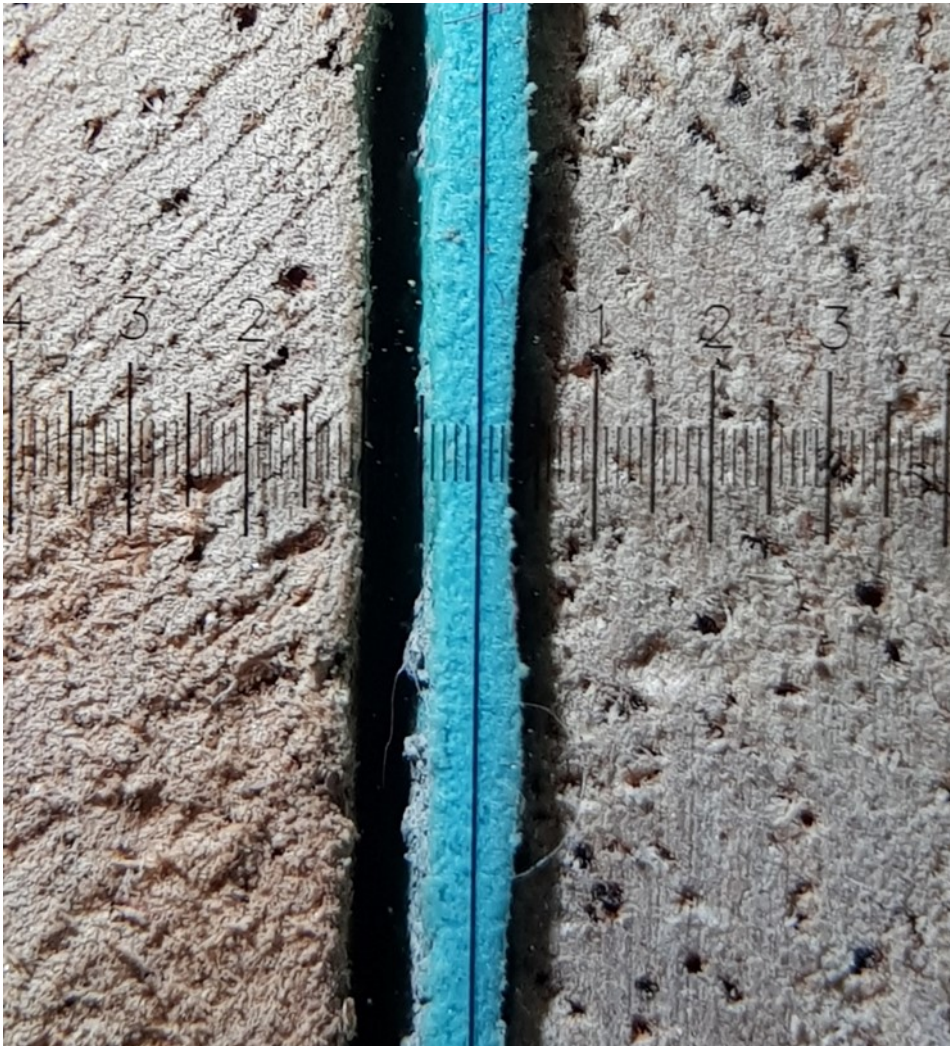
Suurin ongelma, kokonaista märkätilaa ajatellen, on osakorjauksen suorittaminen nykyisesti laajasti käytössä olevaan kalvomaiseen vedeneristeeseen. Tämä johtuu kalvon ohuudesta, se saattaa rikkoontua purkutöissä, ja vaikka se säilyisikin ehjänä, sitä on hyvin vaikea sekä todentaa että jatkaa luotettavasti. Seuraavassa suurennetussa laadunvarmistuskuvassa keskellä on kuivakalvon koepalamittaus vedeneristyssertifikaatin vaatimalla luupilla, skaala on 0,1 mm, ja tästä on helppo havainnollistaa miten ohuesta materiaalikerroksesta on kyse, vain noin 0,6 mm kuvan koepalassa (kuva 1) (ProBuild Finland, 2022). Valmistajan ohjeen mukaan kuivakalvon vähimmäispaksuus on vähimmillään seinässä 0,4 mm ja lattiassa 0,5 mm. Eri tuoteperheissä saattaa esiintyä minimaalisia eroja kalvopaksuuksissa (liite 1), ja ne on aina tarkistettava ennen vedeneristystä, mutta erot ovat epäolennaisia osakorjauksen suhteen.

Kuva 1. Kalvomaisen vedeneristeen paksuusmittaus luupilla.

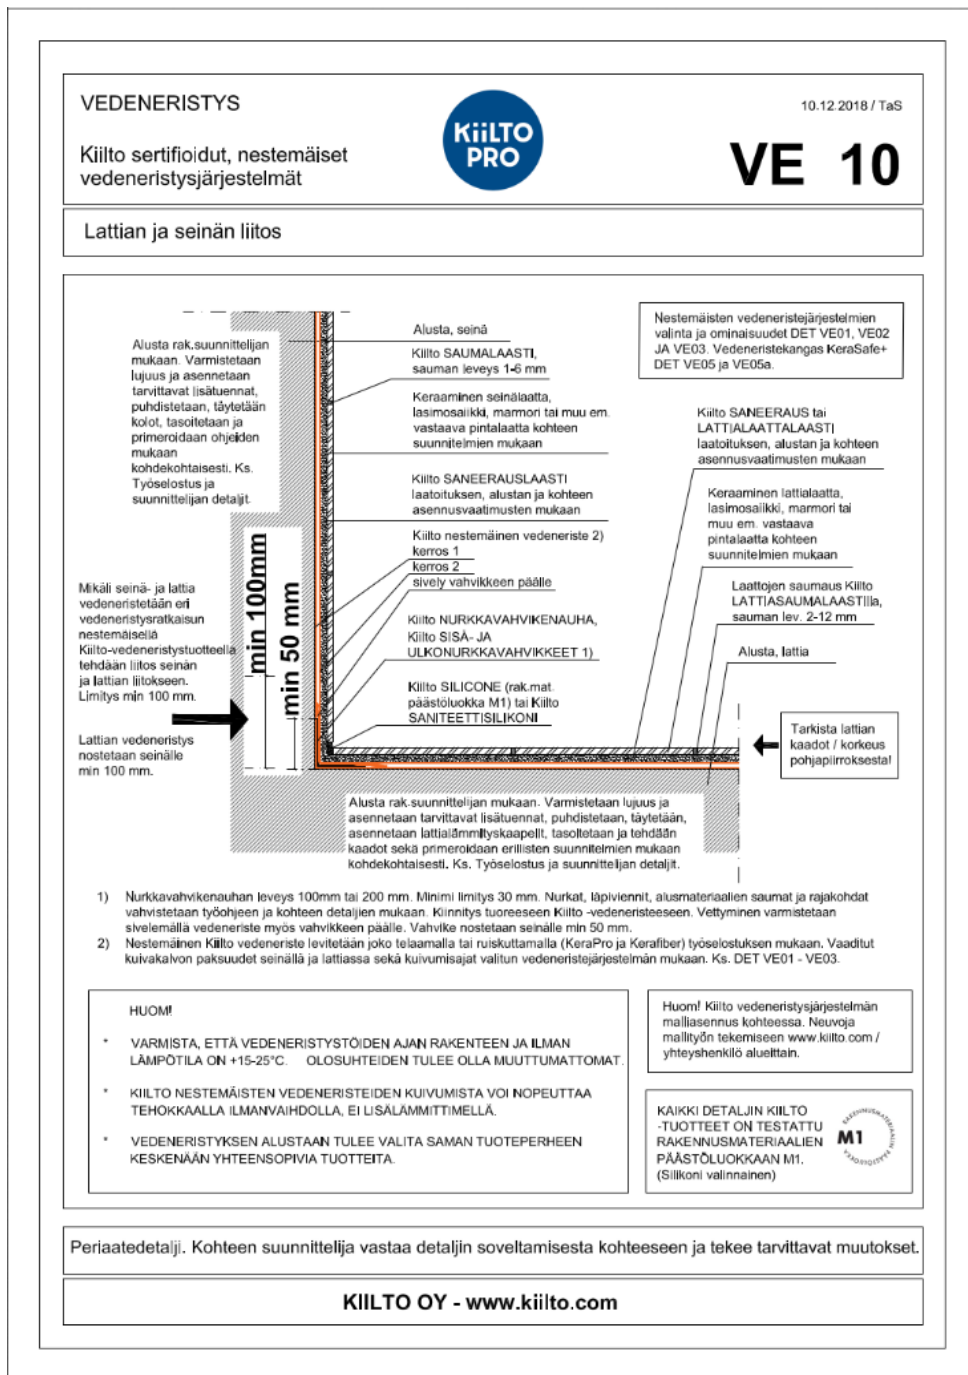
Seinän osakorjauksen purkutyö täydeltä leveydeltä märkätilassa, jossa on kalvomainen vedeneristys, on myös hidasta, mikä nostaa kustannuksia. Suoraan vedeneristeen päällä on saneerauslaasti ja sen jälkeen laatta. Nämä molemmat materiaalikerrokset pitäisi saada purettua vedeneristettä vahingoittamatta. Seuraava detaljikuva (kuva 2) on kalvomaisesta märkätilaratkaisusta, jossa oranssi väri edustaa vedeneristyskalvoa. Kun asiaa mietitään mahdollisen lattian vesivahingon osalta, jossa lattia puretaan puhtaaseen betoniin asti, on erittäin epätodennäköistä, että purkutyö onnistuisi seinien alaosista vedeneristystä rikkomatta. Jos kalvomaisen vedeneristeen alustana on esimerkiksi kipsilevy, on purkutyön suorittaminen osakorjausta ajatellen vieläkin hankalampaa, johtuen levyn hauraudesta.

Kuva 2. Detaljikuva, kalvomainen vedeneriste, lattian ja seinän liitos (Kiilto, 2018).

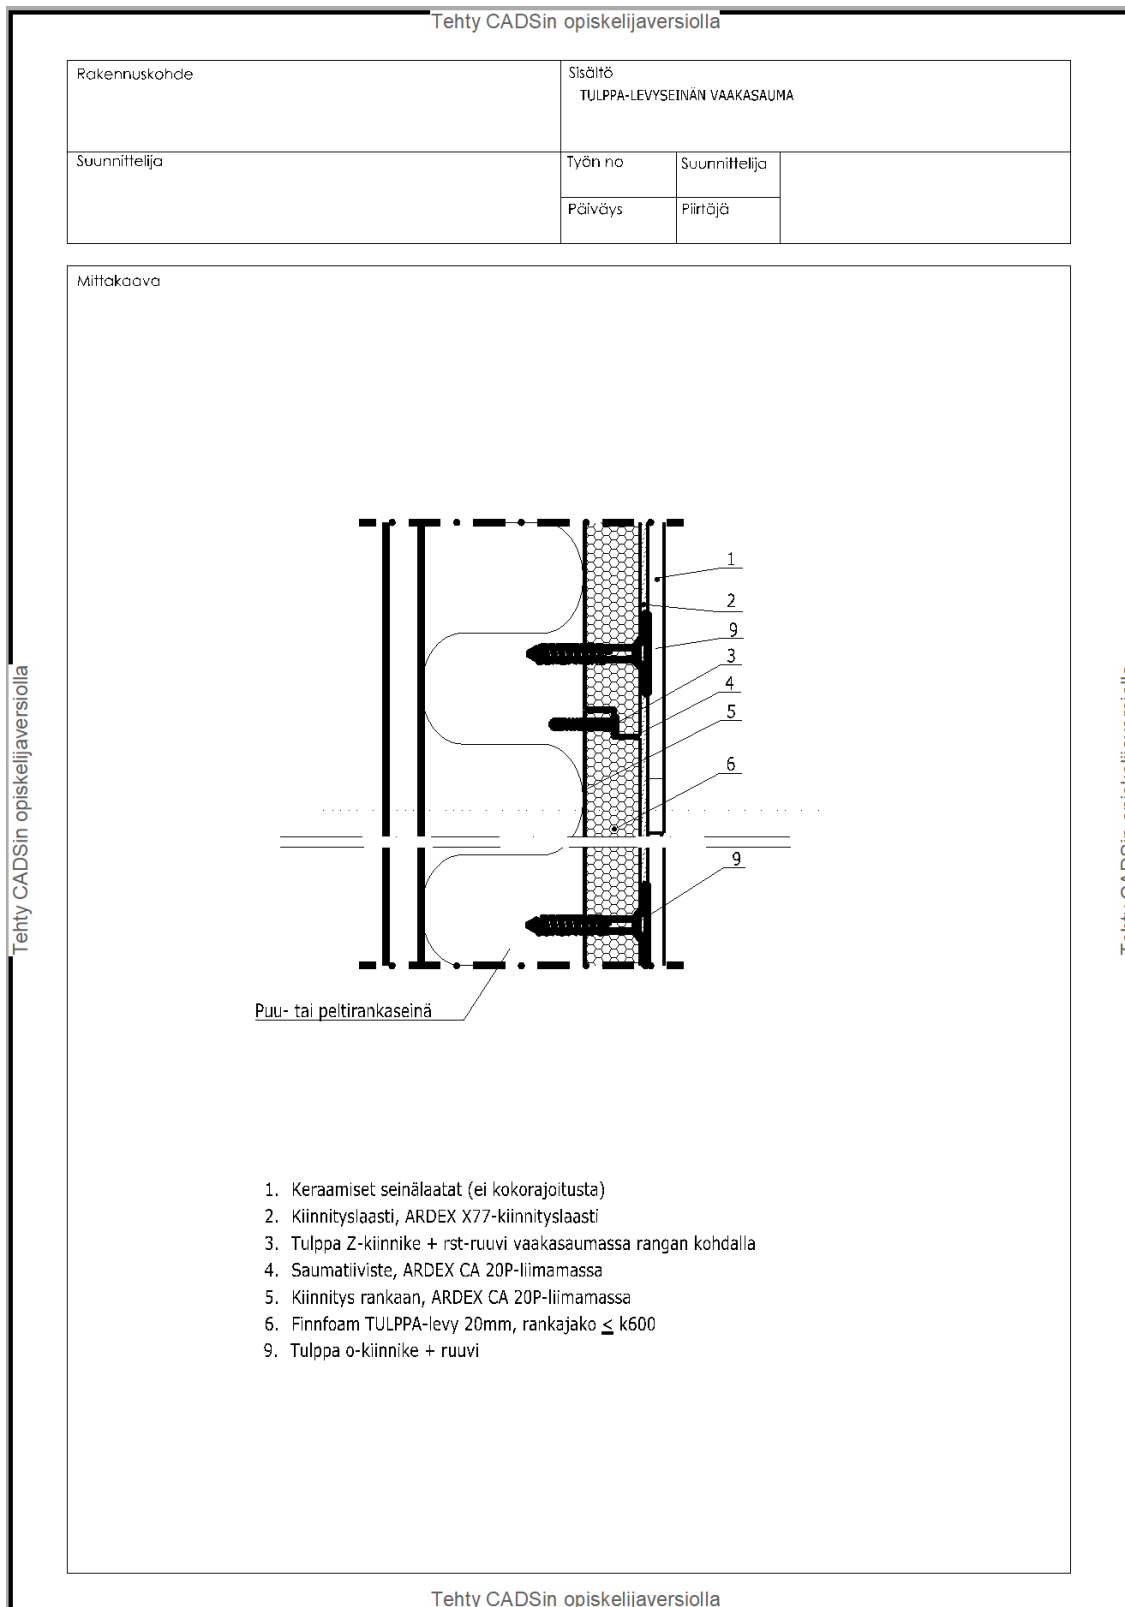
Kuva 8. Suunnitteluidea rankarakenteisille märkätiloille, tavoite on koko märkätilan osakorjausmahdollisuus vaakatasoon vedeneristelevyyyn. Detaljikuva Tulppa-O kiinnikkeiden lisäämisestä. Vaatii valmistajan tarkastelun ja suunnittelijan hyväksynnän.

Seuraavassa muokatussa detaljikuvassa (kuva 8) on lisätty kaksi Tulppa O-kiinnikettä + ruuvia, jotta täyden seinälevyden osakorjauksessa vedeneristelevyn (detaljikuvan materiaali viite nro.6) vetolujuus pystyrankaan säilyy. Laattajako määrää lopullisen kiinnikejaon. Jos laattajako ei ole tiedossa suunnitteluvaiheessa, vaihtoehtona myös kiinnikemäärän lisääminen niin, että alimpaan vedeneristelevyyn asennetaan vetolujuutta tukemaan Tulppa O-kiinnikket + ruuvit k150 mm pystyjaolla, näin varmistetaan märkätilan seinän osakorjauksen onnistuminen seinän täydeltä leveydeltä mihin korkoon tahansa alimpaan vedeneristelevyyn, laatan koosta sekä jaosta riippumatta. Lisääntynyt kiinnikemäärä tiivistetään ja vedeneristetään samalla tavalla kuin alkuperäiset Tulppa O-kiinnikkeet.

Vetolujuutta tärkeämmäksi tekijäksi nousee leikkauslujuuden varmistaminen, mikä on liimamassan tehtävä. Purkutilanteessa säästettävän seinäosuuden pystyrankojen ja vedeneristelevyn välinen liimamassan pinta-ala kannattelee vedeneristelevyjen, laastin, laattojen sekä mahdollisesti jopa kalusteen painoa, tästä syystä liimauksen mitoitus ja onnistuminen ovat hyvin ratkaisevassa osassa märkätilan seinän osakorjausta täydeltä leveydeltä. Saatavilla olevien laskenta-arvojen perustella vedeneristelevyn alkuperäisen asennusohjeen mukainen asennustapa Kiilto XPU liimamassalla on riittävän leikkauslujuuden omaava myös märkätilan seinän osakorjaukselle koko seinän leveydeltä. Kiilto XPU:n leikkauslujuudeksi ilmoitetaan  $1,3 \text{ N/mm}^2$  kahden RST-kappaleen välisessä kiinnityksessä (Kiilto, n.d.-a), eli itse liimamassa materiaalina kestää seinän oman painon leikkausvoiman moninkertaisesti, kun vertailulaskelmassa käytetty seinän omaksi painoksi arvoa  $400 \text{ N/m}^2$ . Vedeneristelevyn suoritustaso ilmoitus ei ota tähän kantaa lainkaan, ja tämä vaatisi luonnollisesti myös valmistajan tarkastelun.

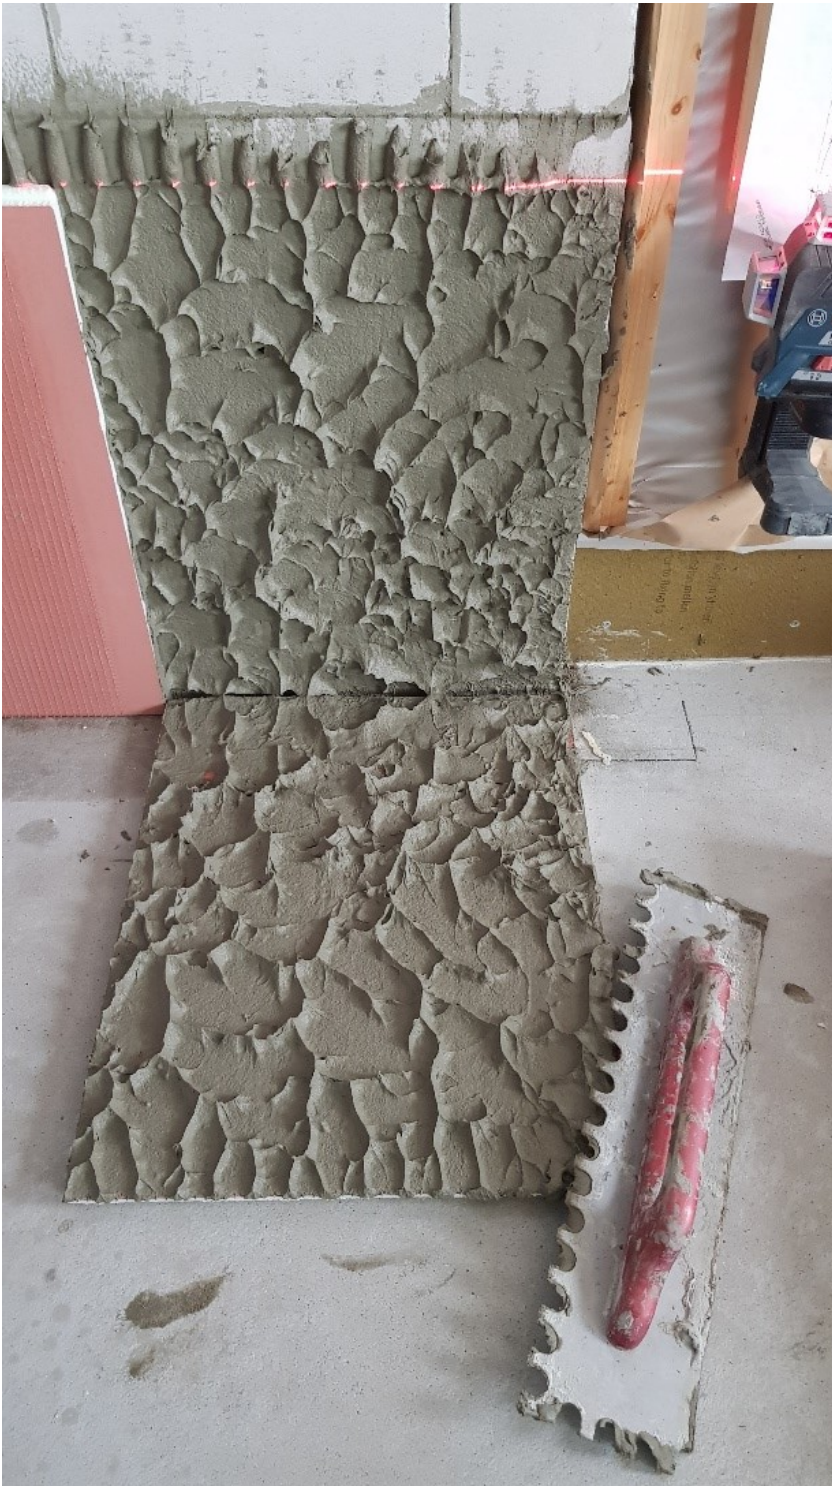
Kuva 12. Laadunvarmistus. Vedeneristelevyn asennus kiviseinään laastiliimamalla (liite 2). Seinien tasoitustyövaihetta ei tällä menetelmällä tarvita.

Vedeneristelevyjen kiinnitys tapahtui asennusohjeen mukaan laastiliimamalla, saneerauslaastilla. Erillistä seinien oikaisutasoitetta ei tästä syystä tarvittu. Mallikylpyhuoneen märkätilalevyt laastiliimattiin kauttaaltaan, sillä tulevassa osakorjauksen tutkimuksessa on erityisen tärkeää, että vedeneristelevyn ja kiviseinän välissä on riittävä tartunta- ja leikkauslujuus. Mallikylpyhuonetta

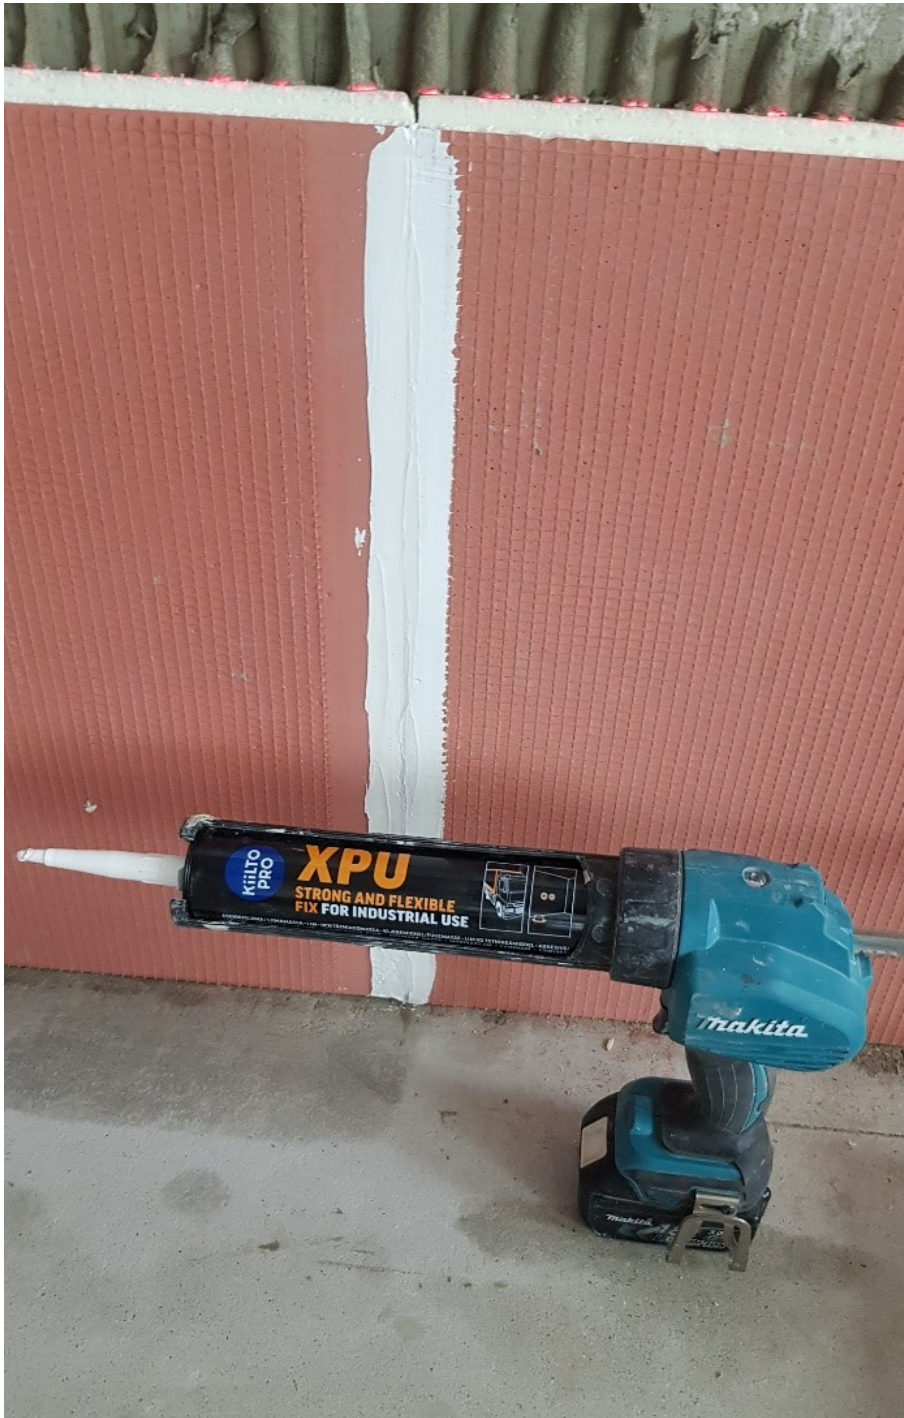
Kuva 13. Vedeneristelevyn pystysauman saumaus liimamassalla.

Pystysaumot liimattiin asennusohjeen mukaan liimamassalla, huolellinen työ on samalla laadunvarmistus. Pystysaumoilta ei voitu välttyä vaikka käytössä oli pisin saatavilla oleva levy. Selkeä etu seinien vedeneristämisessä olisi suurempi valinnanvara levyjen pituuksissa.

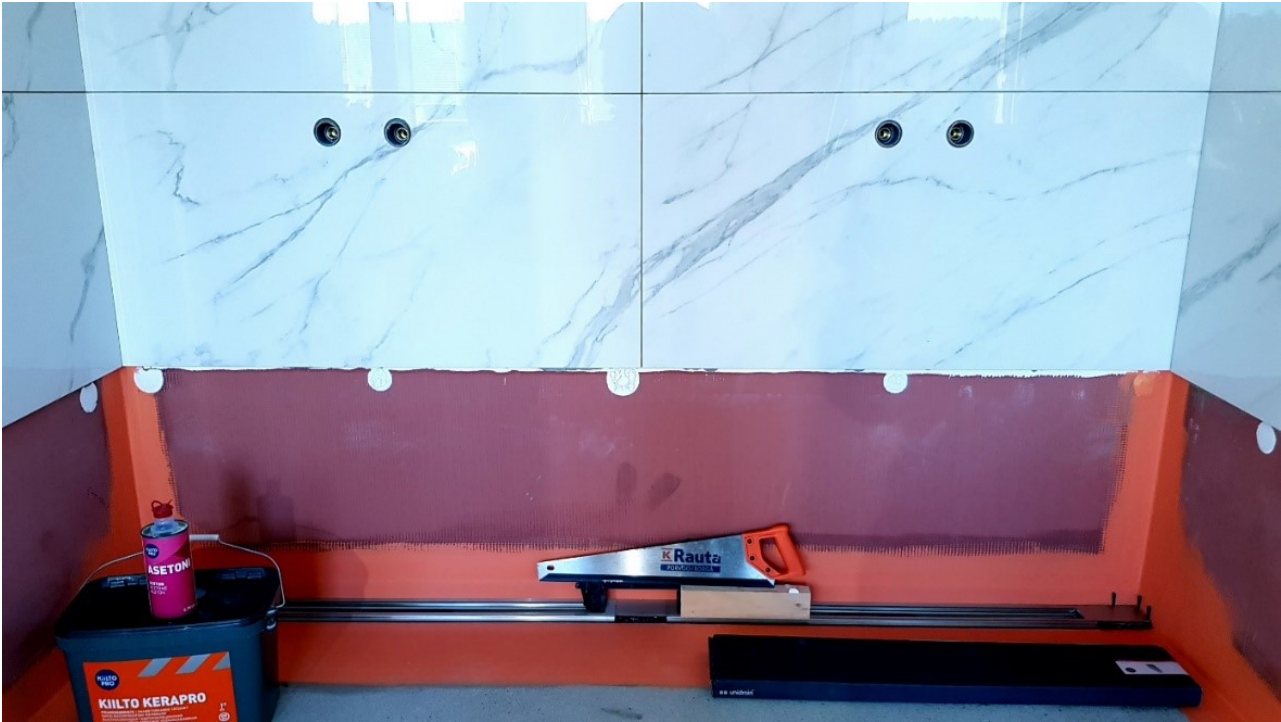
Kuva 15. Märkätilalevy saumattu ja vedeneristetty kalvomaisella vedeneristeellä valmistajan työohjeen mukaisesti (liite 3). Nurkissa ja liitoskohdissa käytetään siis kahta eri vedeneristettä päällekkäin, eli ensin levyvedeneriste ja sitten vahvikenauhallinen sivellettävä kalvomainen vedeneriste.

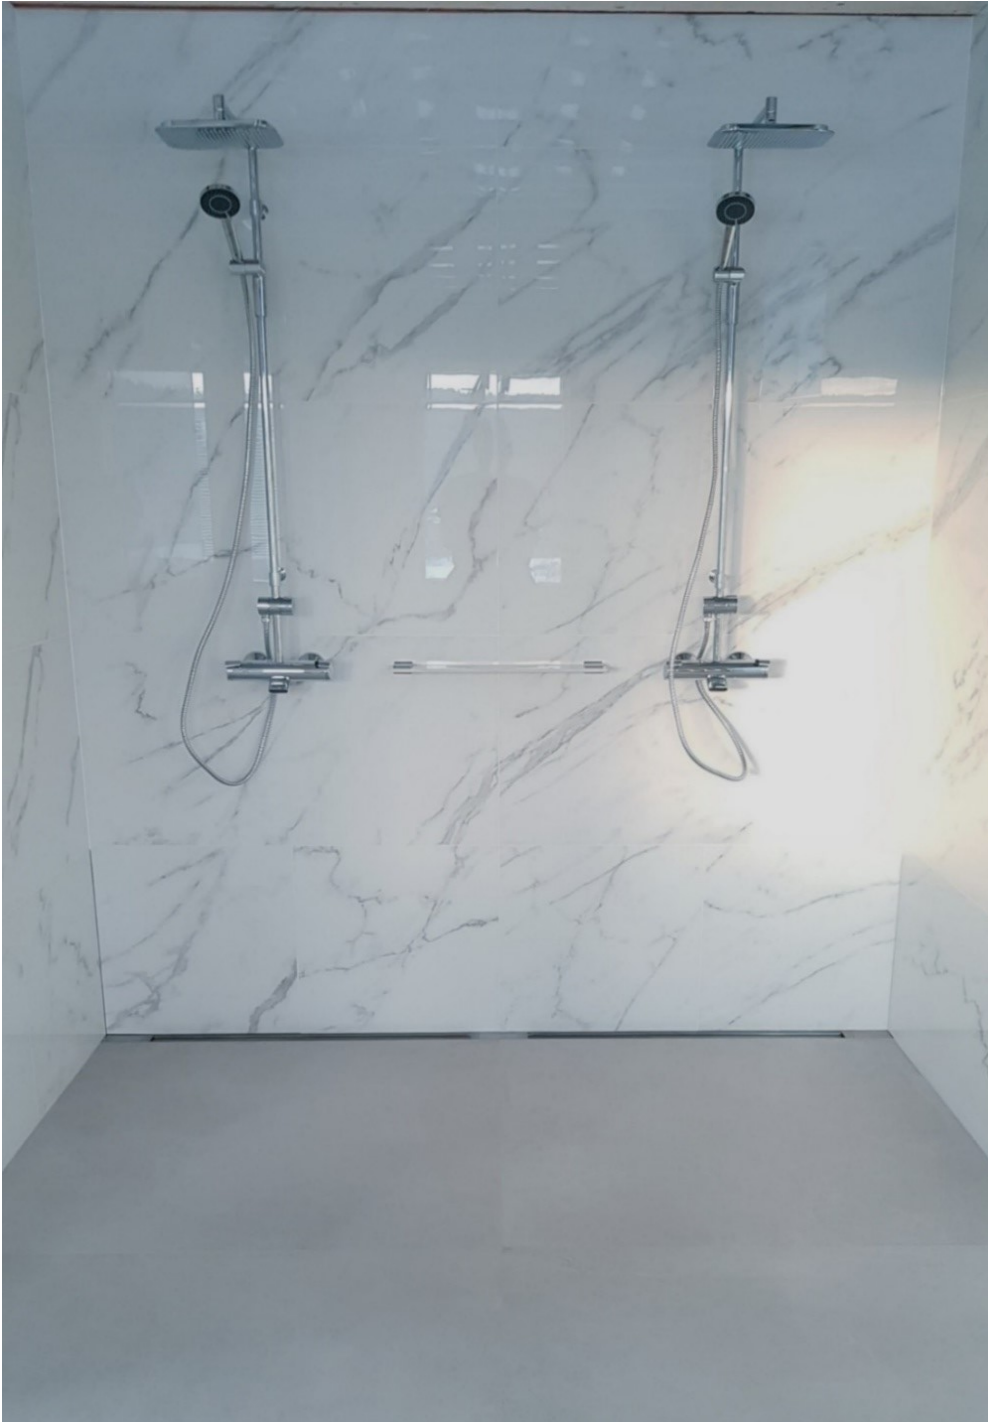
Kuva 16. Valmis kivirakenteinen mallikylpyhuone.

Valmis vedeneristelevytetty kivirakenteinen mallikylpyhuone seinä- ja lattiaalat asennettuna, valmiiksi kalustettuna. Tähän suoritetaan vedeneristelevytetyn seinän osakorjaus märkätilassa, seinän täydeltä leveydeltä. Kyseessä on simuloitu vahinkotilanne, ja tutkimustyö suoritetaan yhteen seinään. Todellisessa lattian vesivahinkotilanteessa olisivat purkutyöt laajentuneet myös muihin seiniin ja lattiaan, mutta opinnäytetyön kannalta ei ollut olennaista suorittaa näin laajaa purkutyötä, sillä osakorjattavuusmahdollisuuden selvittäminen ja tutkimustyö pystyttiin nyt tekemään ympäristöystävällisemmin huomattavasti pienemmälle alueelle.

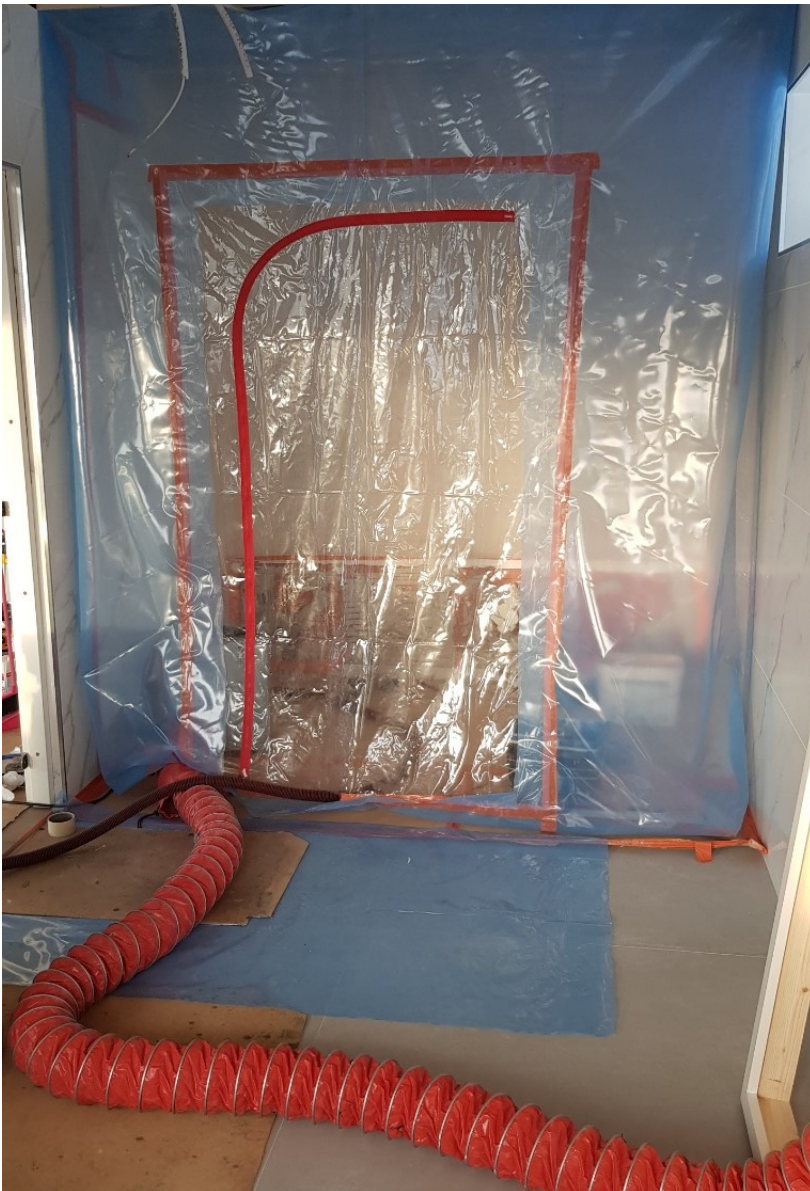
Simulaatiotilanteessa yksi märkätilan seinistä on päässyt kastumaan viereisessä huoneessa olevan tiskikoneen poistoletkun vuodon takia ja seinän alaosa pitää avata kuivatusta varten. Simuloidun vikatilanteen tarkoituksena on tutkia mahdollisuutta tämänkaltaiseen toimenpiteeseen, joko paikallisesti, tai tarvittaessa laajennettuna ympäri koko märkätilan.

Kuva 17. Mallikylpyhuoneen purkutyön osastointi, alipaineistus ja pölynhallinta.
