Kotkan kaupunkisuunnittelun pienoismallit

Konservaattorin suosituksen rakentuminen kokoelmavalinnassa

Metropolia Ammattikorkeakoulu

Opinnäytetyö

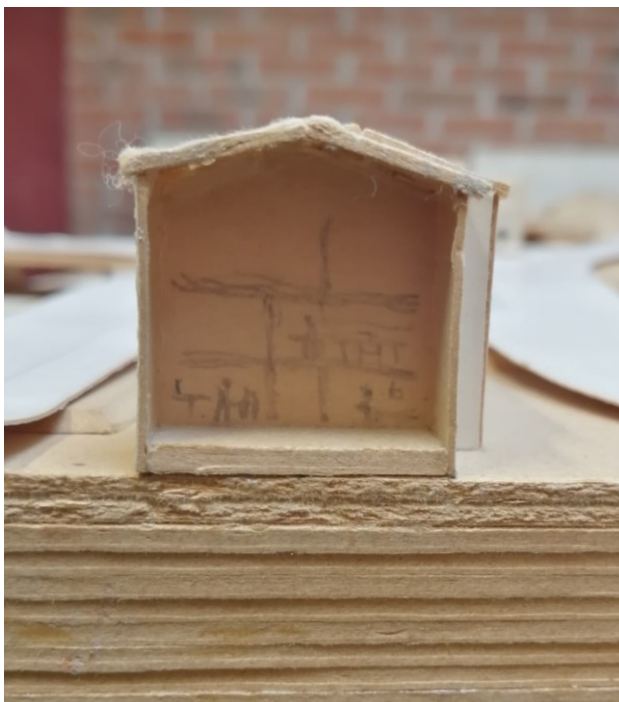
Kuva 9, sisätilojen hahmotelma

Karhulan keskustan pienoismallin kunto on ikään ja materiaaliin nähden kohtuullinen ja tarvittavat konservointitoimenpiteet ovat melko pieniä. Karhulan moottoritiekanjonin kattaminen on kaupungissa kauan puhuttanut asia, ja mallin sisältämät useat erilaiset suunnitelmat ovat mielenkiintoisia. Mallin käsityön laatu on kyseisessä pienoismallisarjassa parhaimpien joukossa. Mallin neljä osaa ovat kohtuullisen kokoisia, ja sen säilyttäminen ei vie kohtuuttomasti tilaa tai resursseja. Mallissa on muutamia erityisen miellyttäviä yksityiskohtia, kuten

linja-autoasemalle kuuluva bussin pienoismalli ja mallinrakentajan jälkeensä jättämä sympaattinen piirros mallin reunalla sijaitsevan rakennuksen sisätilaan (kuva 9).

Tapa piirtää kuvan kaltaisten, katkaistujen rakennusten sisälle on kaupunkisuunnittelun henkilökunnan mukaan mallinrakentajille tyypillistä.

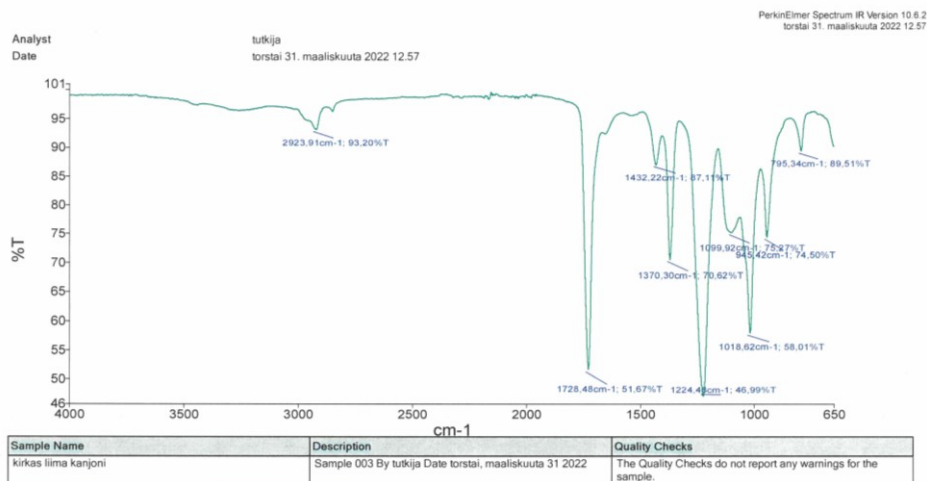
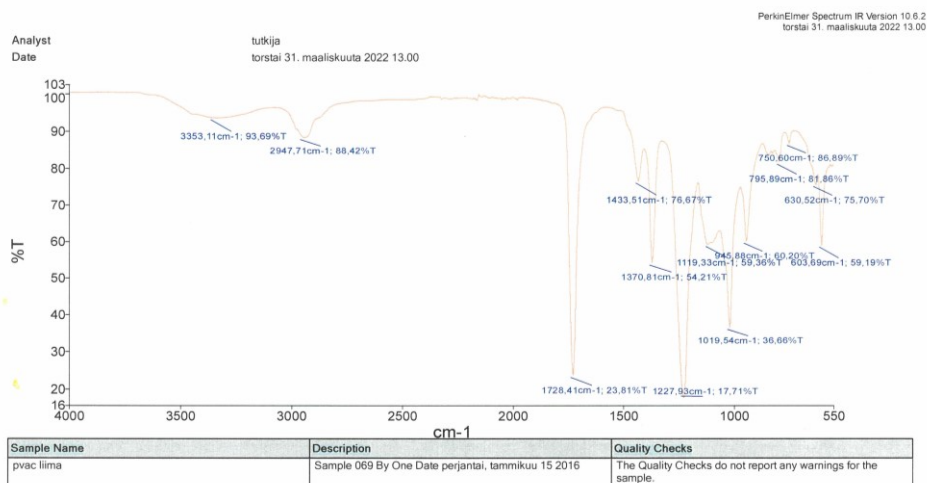
Karhulan keskustan liimanäyte verrattuna verrokkikirjaston PCAC- liimanäytteen

Tuloksen mukaan kyseessä ovat samankaltaiset maetriaalit

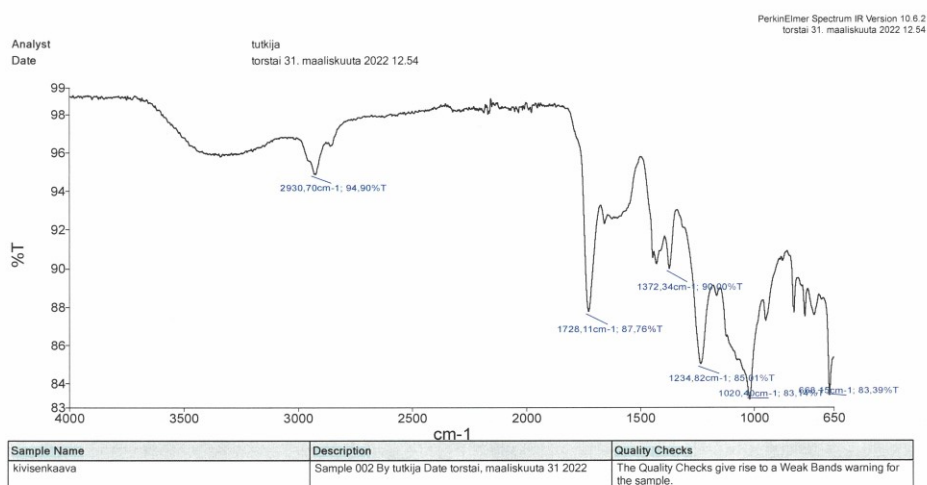
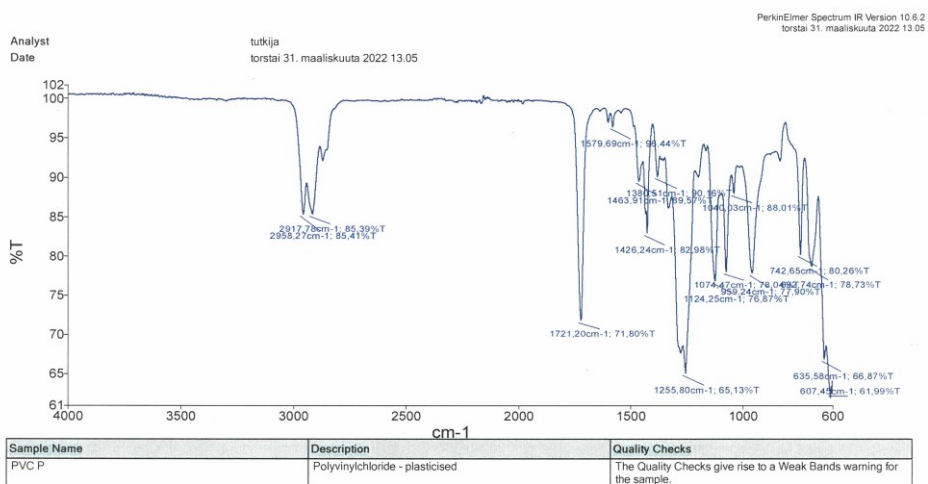
Kotkansaaren Kivisenkaavan muovinäyte verrattuna verrokkikirjaston plastisoituun PVC (PVC-P) näytteeseen

Tuloksen mukaan kyseessä ovat eri materiaali
