Satakunnan ammattikorkeakoulu
Satakunta University of Applied Sciences

Konevaraston korjaussuunnitelma

RAKENNUS- JA YHDYSKUNTATEKNIIKAN TUTKINTO-
OHJELMA
2022

Tekijä Haukijärvi, Lauri	Julkaisun laji Opinnäytetyö, AMK	Päivämäärä kesäkuu 2022
	Sivumäärä 32	Julkaisun kieli suomi
Julkaisun nimi Konevaraston korjaussuunnitelma		
Tutkinto-ohjelma Rakennus- ja yhdyskuntatekniikan tutkinto-ohjelma		
Tiivistelmä <p>Tämän opinnäytetyön tavoitteena oli löytää kustannustehokas ratkaisu kylmän konevaraston muuttamisesta lämpimäksi korjaamotilaksi. Opinnäytetyön kohteena oleva konevarasto sijaitsee Siikaisissa ja on tällä hetkellä maatilan käytössä. Konevarasto koostuu kahdesta eri tilasta, jotka olisi tarkoitus yhdistää.</p> <p>Opinnäytetyössä tehtiin kohteeseen kuntoarvio, jossa apuvälineenä käytettiin lämpökameraa. Tilaajan toiveiden perusteella sekä kuntoarvion tuloksien myötä kohteeseen laadittiin tarveselvitys. Tarveselvityksen avulla laadittiin kustannusarvio konevaraston korjaamiseen aiheutuvista kuluista.</p> <p>Opinnäytetyössä oli tarkoitus löytää kustannustehokas ratkaisu, joten vertailun vuoksi konevaraston korjaamisen kustannuksia verrattiin kokonaan uuden konevaraston rakentamis

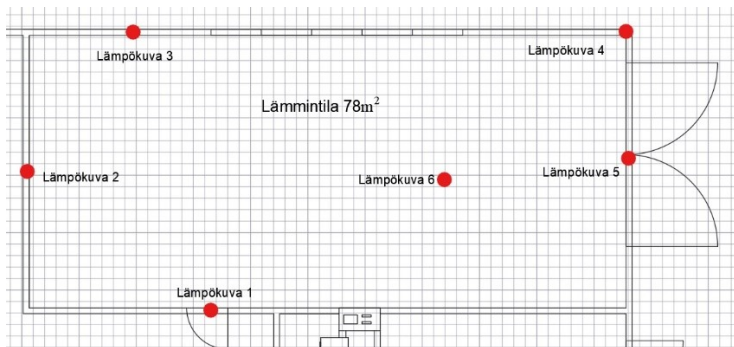
Kuva 14. Pohjapiirustuksessa merkattuna lämpökamerakuvien sijainnit.

Lämpökuvauksen myötä pystyttiin tutkimaan jo tiedossa olevia ongelmia tarkemmin ja toteamaan niiden korjaustarve tarkemmin. Suurimmat lämpöhäviöt tapahtuvatkin ikkunoiden sekä ovien kautta, joten ne tarvitsevat päivitystä. Seinä- ja kattorakenteista ei löytynyt montaa vakavaa vikaa ja kohdetta korjattaessa tulee esitetyt viat korjata. Eri-tyistä huomiota tulee kiinnittää katon eristykseen sekä rungon yläjuoksuun, joissa molemmissa esiintyy useammassa kuvassa puutteita.

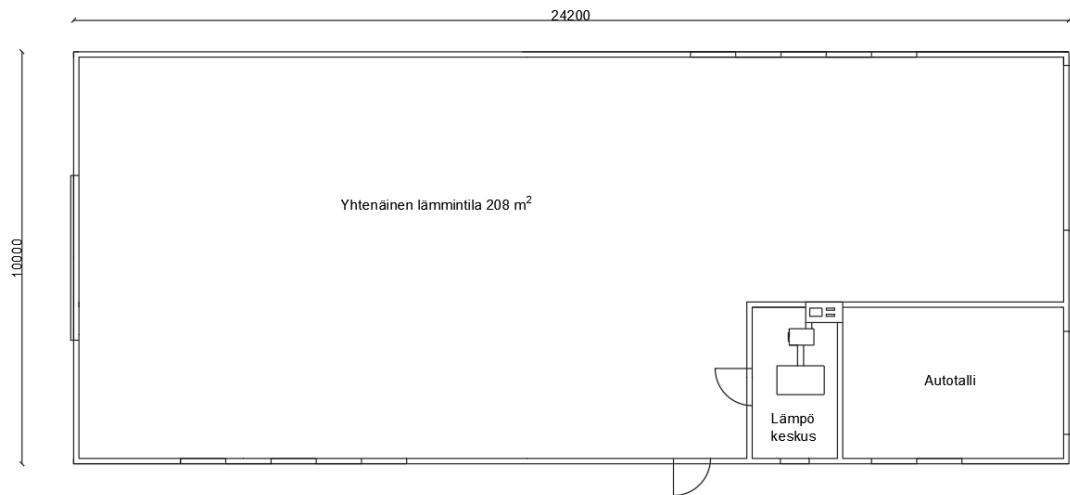
Kuva 22. Rakennuksen suunniteltu yhtenäinen lämmin tila.

Tämän muutoksen myötä halli saataisiin tehokkaammin käyttöön, kun luotaisiin kahdesta epäkäytännöllisestä tilasta yksi toimiva tila. Hallin toimivuutta parantaisi myös läpiajettavuus. Läpiajettavuuden ansiosta hallissa pystyisi säilyttämään useampaa konetta kerrallaan, kun molemmista hallin päädyistä olisi kulku ulos. Tällä hetkellä koneet ovat hallissa peräkkäin ja näin ollen perimmäisen koneen käyttöön ottaessa joudutaan siirtämään useampaa konetta pois edestä. Hallin läpiajettavuus poistaisi kyseisen ongelman lähes täysin.

Kuntoarvion pohjalta laadittiin suunnitelma siitä, mitä rakennukselle tarvitsee tehdä, jotta se saavuttaa tilaajan toiveet. Tarkoituksena olisi luoda lisää yhtenäistä tilaa yhdistämällä kylmä sekä lämmin puoli ja saada näin hallista toimivampi. Yhtenäinen tilaratkaisu on esitetty kuvassa 22.

Rakenteiltaan halli pidettäisiin samana ja kylmälle puolelle rakennettaisiin samanlainen seinärakenne kuin nykyisellä lämpimällä puolella. Kylmälle puolelle asennettaisiin siis tuulensuoja, eristys, höyrynsulku sekä sisälle seinään levytys. Uuden isomman tilan myötä lämpimällä puolella oleva vanha lujalevytys vaihdettaisiin uuteen, jotta tilasta tulisi yhtenäisempi. Aluskate on vaurioitunut eniten kylmällä puolella, mutta on järkevintä uusida se kerralla koko rakennukseen.
