Opinnäytetyö

2022

Emma Isotupa

**HIRVENSALON
SEURAKUNTAKESKUKSEN
KIRKKOSALIN
PERUSKORJAUSSUUNNITELMAT**

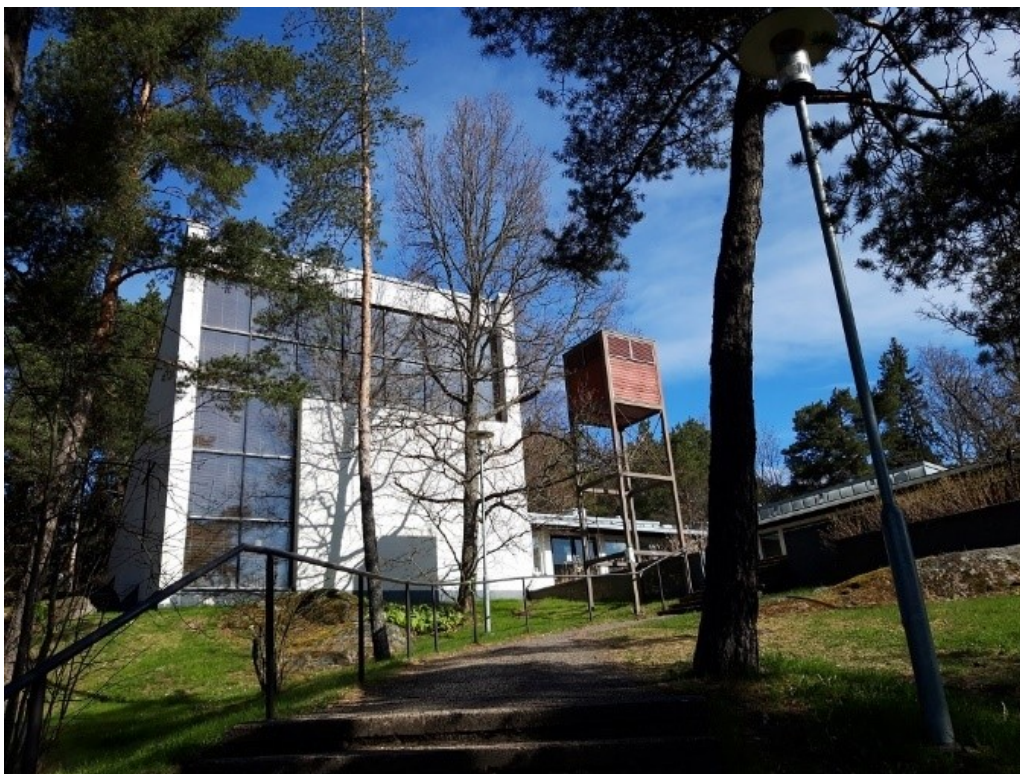
Kuva 1. Kirkkosali ja kellotorni

Seurakuntakeskus on kokonaisuudessaan ulkoapäin todella pelkistetty. Rakennuksen ainut selkeä merkki siitä, että se on seurakunnan käytössä, on julkisivun koruton risti ja tarkkasilmäisempi voi tunnistaa rakennuksen edessä olevan punaisen rakennelman kellotorniksi. Joka tapauksessa valkoiseksi maalatut tiiliseinät yhdessä suurten ikkunoiden kanssa saavat kirkkorakennuksen tuntumaan todella vaikuttavalta ja jopa hiukan modernilta. Kirkkosalia lähestyttäessä ulkoseinän valkoisessa tiiliverhouksessa on kuitenkin helppo havaita vuosien varrella syntyneet kosteuden tuomat merkit. Osa hohtavan valkoisen tiiliseinän maalista on kupruillut ja kellastunut pahoin, kun taas joissain paikoissa maali on varissut pois kokonaan pinnan suuren ja vaihtelevan kosteuspitoisuuden johdosta.
