# Navetan uusi elämä

Navetta Punkaharjun Vaahersalossa

OPINNÄYTETYÖ  
Kesäkuu 2022

Rakennusarkkitehdin tutkinto-ohjelma

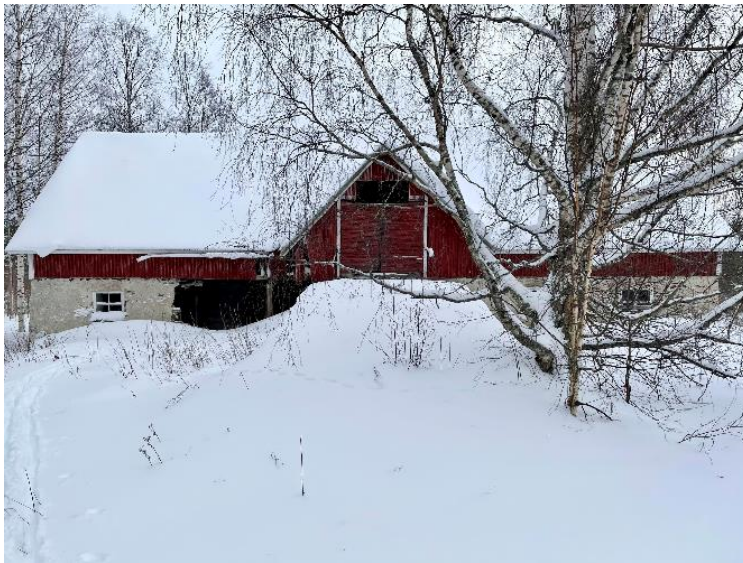
KUVA 19. Navettarakennuksen kivijulkisivu ja käynti vintille. (Henriksson, J. 2022)

Navettatilaan kuljetaan rakennuksen kaakkoispäädystä, josta karja on tuotu sisälle rakennukseen. Tilasta löytyy kaksi betonista valettua syöttökaukaloa ja käynti lantalaan ja navetan työtiloihin. Vintille rakennettiin laajennuksen yhteydessä niin sanottu vinttisilta. Silta on ollut puurakenteinen, mutta tällä hetkellä se on romahtanut. Välipohjan aukkoon on asennettu tikapuut, joiden avulla kulku vintille onnistuu.

Ulkoseinät ovat kohtuullisen hyvässä kunnossa, jos mukaan ei lasketa kivimuurissa olevaa aukkoa. Noin metrin paksuinen kivimuri ja tiiliseinät ovat rakennuksen ehdottomasti säilytettäviä osia. Navetan vintin ulkolaudoituksessa näkyy paikoin merkkejä lahoamisesta, mutta pääosin se on kohtuullisessa kunnossa. Laudoituksen kuntoa ei päästy tutkimaan paremmin, sillä vinttiä ei voi käyttää sortumavaaran takia. Oletettavasti osa laudoituksesta voidaan säilyttää ja lahoimmat osat joudutaan uusimaan. Rakennuksen ulko- ja väliseinien sisäpinnat ovat rapattuja ja rappauksen päälle on oletettavasti laitettu valkoinen kalkkimaali. Maali ja rappaus on osittain lohkeillut ja kulunut pois.

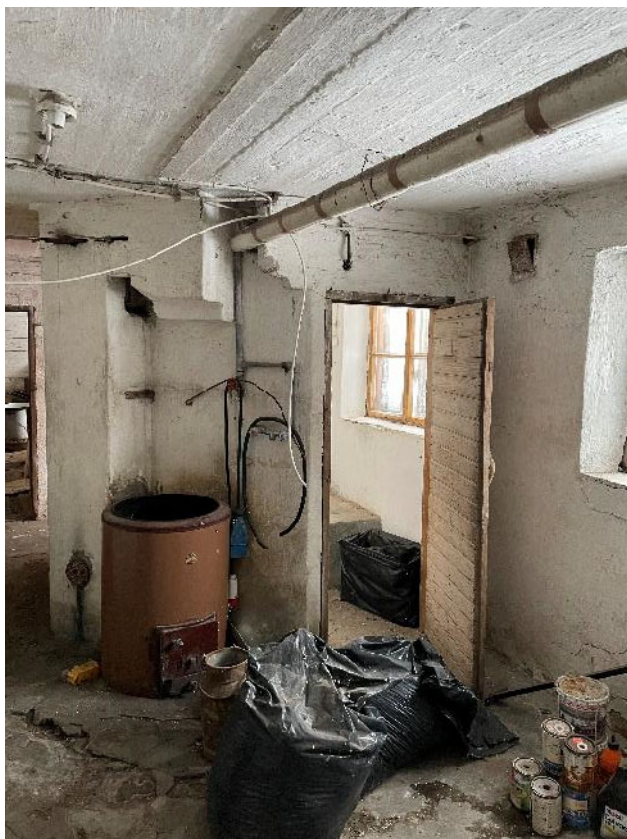
KUVA 20. Navetan maitola. (Henriksson, J. 2022)

Navetan työtiloihin on tehty oma sisäänkäynti, josta pääsee maitolaan (kuva 20) ja varastotiloihin. Lantala on sijoitettu rakennukseen keskeisesti, jotta sitä voidaan käyttää sekä navetta- että karsinatilasta. Karsinaan on tehty oma pieni ovi- aukko, josta lanta heitettiin lantalaan.

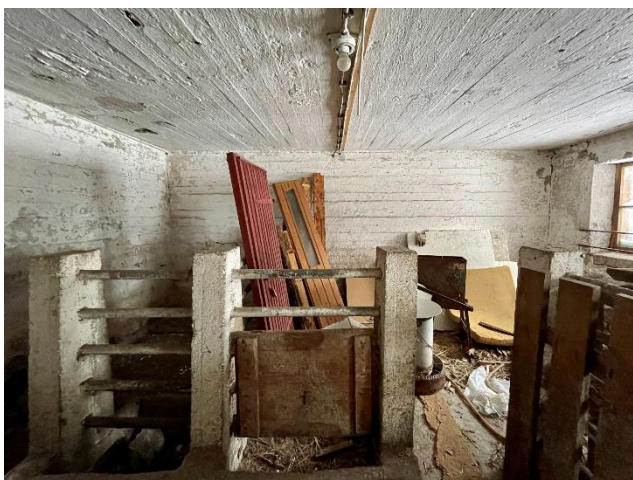
KUVA 21. Navetan karsinat. (Henriksson, J. 2022)

Ensimmäiseen kerrokseen sijoittuvat varsinaiset navetan tilat, jossa ovat sijainneet lehmien parret, karjakeittiö eli maitola ja eläinten karsinat (kuva 18). Karsinahuoneeseen on rakennettu paine-erolla toimiva vapaasti hengittävä puinen ilmastointikanava, joka kulkee läpivientinä ylös vesikatolle asti. Lisäksi navetasta löytyy lantalaosasto, ulkokuussi ja autotalli. Navetan vintti on rakennettu heinien säilytystä varten. Kulku vintille on tapahtunut sekä ulkoa ja sisältä välipohjan pienestä aukosta. Suuret kaksiosaiset ulko-ovet ovat avautuneet ulos puiselle vinttisillalle (kuva 19).

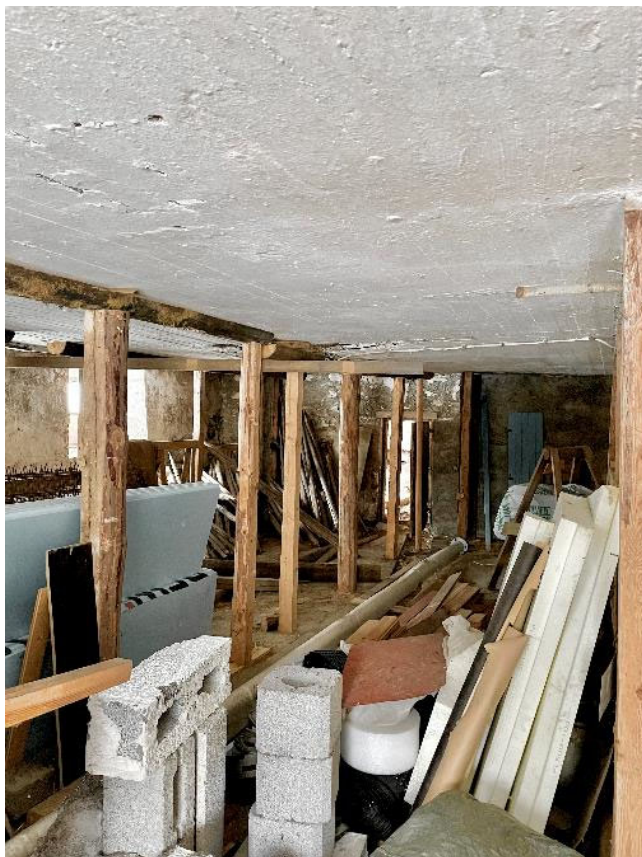
KUVA 22. Puupilareilla tuettu navettatila. (Henriksson, J. 2022)

Kantavan ulkoseinälinjan heikentyminen on vaikuttanut koko rakennuksen kuormien siirtymiseen rakenteille, jotka eivät sitä kestä. Siitä johtuen välipohjassa näkyy useita painumia, joista näkyy välipohjan pettänyt rauditus (kuva 27). Välipohjan heikentymisen seurauksena navettatilaan on rakennettu kaksi puupilariinjaa sortumisen estämiseksi.

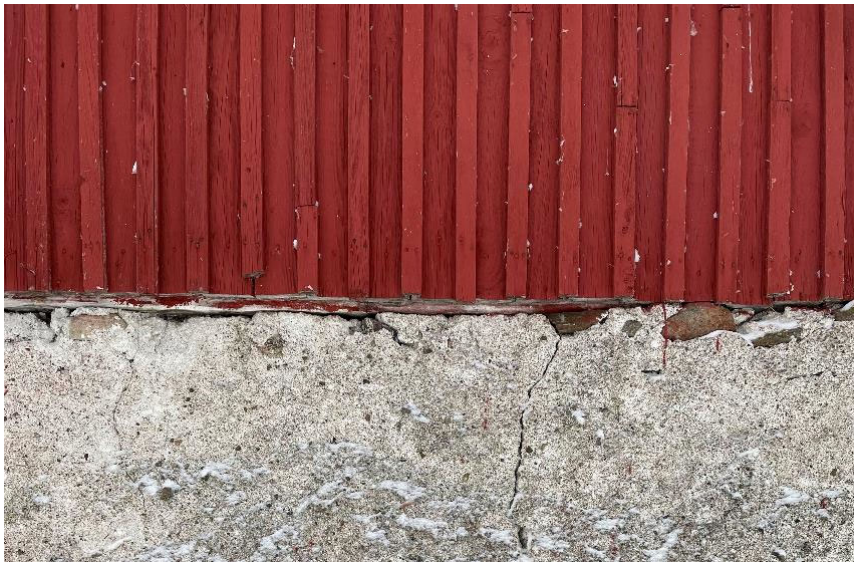
Navetan vintin ulkoseinät on rakennettu yksinkertaisella pystypuulaudoituksella, jonka ulkopuolelle on laitettu samansuuntainen ohut rimalaudoitus (kuva 32). Vintin sisäpuolelta puulaudoitus on tuettu muutamilla vaakasuuntaisilla koolauslaudoilla. Vintin ulkoseinät eivät ole osa kantavia rakenteita eikä niitä ole lämmöneristetty (kuva 33). Vintin käyttömukavuuden parantamiseksi puuseinät on hyvä lämmöneristää puolilämpimäksi.

KUVA 32. Julkisivun ohut pystyrimotus. (Henriksson, J. 2022)

Lisälämmöneristyksen suunnittelussa on otettava huomioon rakenteen diffuusio avoimuus, jotta kosteus ei pääse tiivistymään uuteen rakenteeseen. Lautaseinä säilytetään lähtökohtaisesti ennallaan, jonka jälkeen rakenteeseen tulee jättää vähintään 30 millimetrin tuuletusrako. Tuuletusraon jälkeen rakenteeseen lisätään tuulensuojalevy ja puurunko. Puurungon väleihin laitetaan eristelevyt, jonka jälkeen rakennuspaperi. Rakennuspaperi toimii rakenteen höyrünsulkuna, jolla estetään lämpimän ja kostean sisäilman pääsy rakenteeseen. Rakenteiden suunnittelussa voidaan tutkia puukuitupohjaisten tuulensuoja- ja eristelevyjen

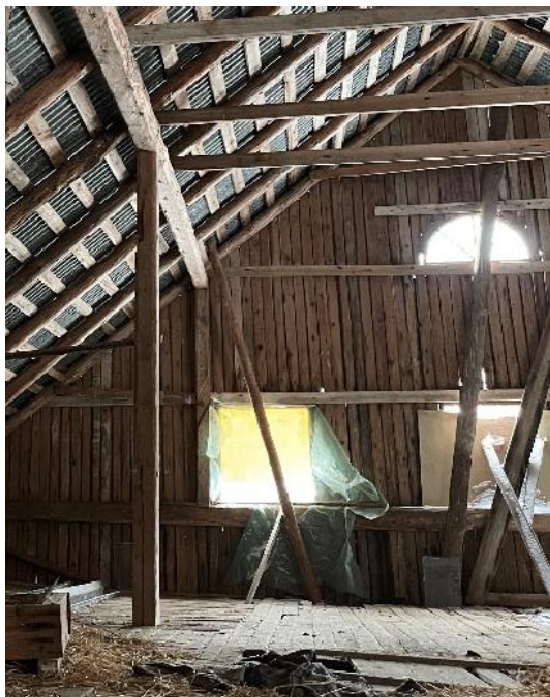
KUVA 33. Vintin ulkoseinärakenne. (Henriksson, J. 2022)

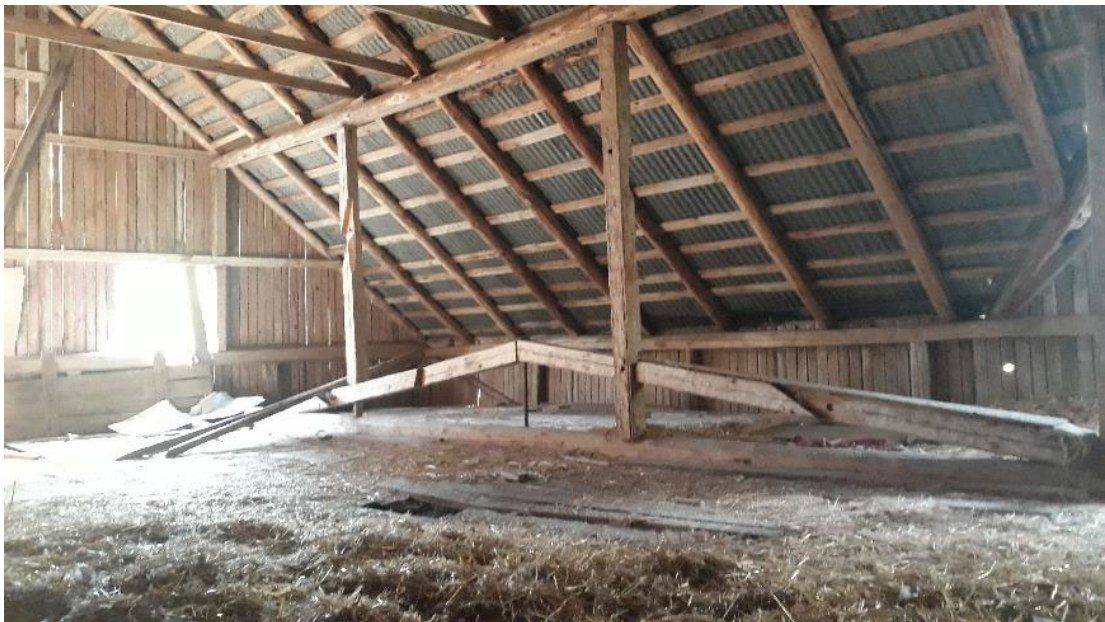
Betonipalkkirunkoinen välipohja on lähes romahtanut, joten ainoa ratkaisu sen kunnostamiseksi on uuden välipohjan rakentaminen. Vanha välipohja on paksuudeltaan 350 mm ja se koostuu ohuesta teräsbetonivalusta ja betonipalkeista, jonka päälle on asennettu puulaudoitus. Lämmöneristeenä on käytetty jonkinlaista eloperäistä ainesta betonipalkkien välissä (kuva 35). Betonipalkit ovat vaakasuunnassa rakennuksen pitkään sivuun nähden ja tukeutuvat maantasokeroksen kivimuurin ja tiilimuurauksen päälle. Navettatilan jänneväli on ollut betonipalkkien kannatukselle liian suuri, joten tilan ylitykseen on käytetty v-muotoista ylityspalkkia (kuva 36). Suuren tilan ylityspalkin rakenne on aikakaudelleen ominainen rakenneratkaisu, joka tulee mahdollisuuksien mukaan säilyttää ja tarpeen mukaan vahvistaa.

KUVA 36. Välipohjan suuren jännevälin ylityspalkki. (Henriksson, J. 2022)

Uudeksi rakenteeksi ehdotetaan puurakenteista välipohjaa. Puisen välipohjan rakentaminen on yksinkertaista ja se on kevyt kannatella. Uusi välipohja voidaan kannatella kivi- ja tiilimuurien päälle, kuten vanha betonista tehty välipohjarakenne. Vanhaa betonivälipohjaa ei nähdä tarpeelliseksi uusina entiselleen, sillä materiaalivalintana puu on keveytensä lisäksi ympäristöystävällisempi vaihtoehto. Vintin lattiapinnan puulaudoitus joudutaan oletettavasti uusimaan, sillä suuri osa laudoista on hajonnut tai romahtanut välipohjan mukana. Rakenne tulee olla rakennesuunnittelijan tarkastama, jotta käyttötarkoituksen mukainen kantavuus

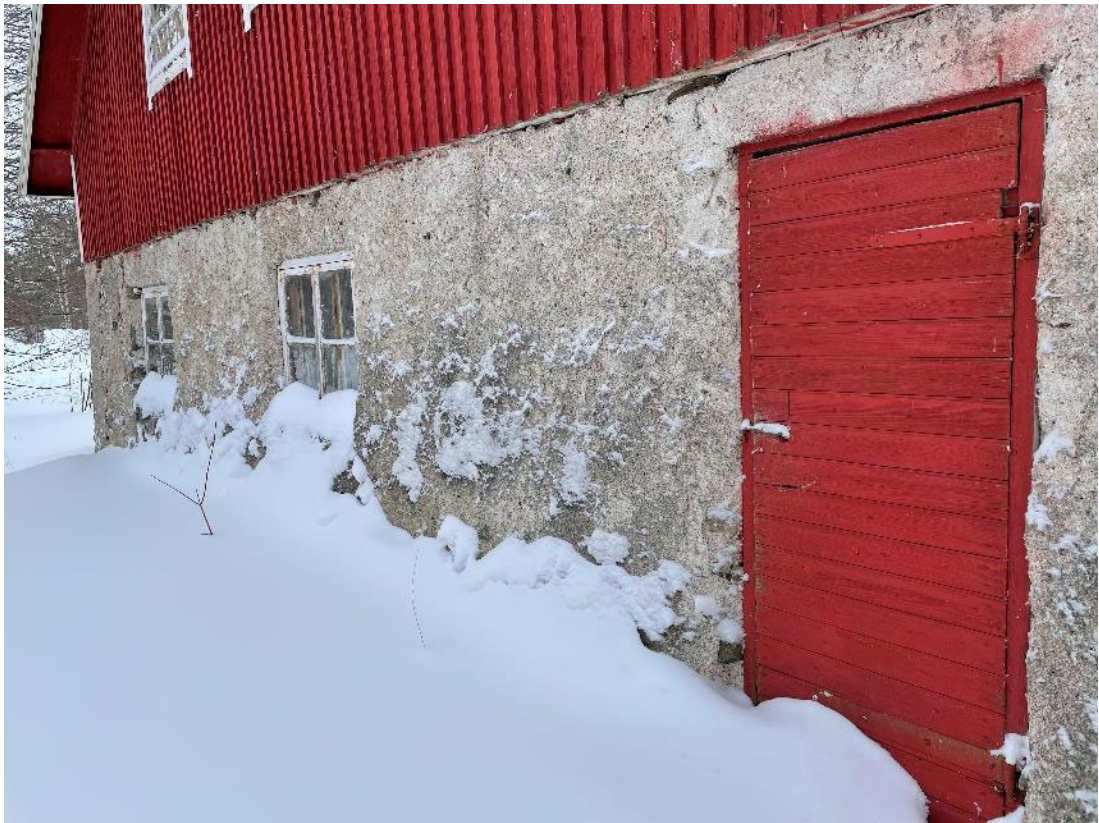
Navetan julkisivu on yksi tärkein säilytettävä kokonaisuus ja se onkin rakennuksen parhaiten säilynyt osa. Julkisivu antaa ensivaikutelman rakennuksen toiminnallisesta funktiosta ja aikakaudesta, jolloin se on rakennettu. Rakenteita uusivia korjaustoimenpiteitä pyritään välttämään ja uusia ratkaisuja tekemään navetan alkuperää kunnioittaen. Navetan vintin sisäänkäynti joudutaan oletettavasti uusimaan ja vinttisilta rakennetaan uudelleen. Kokonaisuus on kuitenkin tärkeä osa rakennuksen julkisivua ja navetan toiminnallisuutta, joten rakenteita uusiva korjaus ei tässä tapauksessa haittaa. Julkisivun rakennusosien korjaustöissä pohdintaan tulevat ulko-ovien, ikkunoiden sekä ulkoseinien pintamateriaalien korjaukset. Puiset ulko-ovet ovat ikäänsä nähden hyvässä kunnossa, joten ovien saranoiden huolto ja karmien paikoittainen kunnostus oletettavasti riittää (kuva 38). Navettatilan ovet uusitaan lasioviksi, jotta uuteen tilaan saadaan tuotua enemmän valoa.

KUVA 38. Navetan yksi punamullalla maalatuista puovista. (Henriksson, J. 2022)

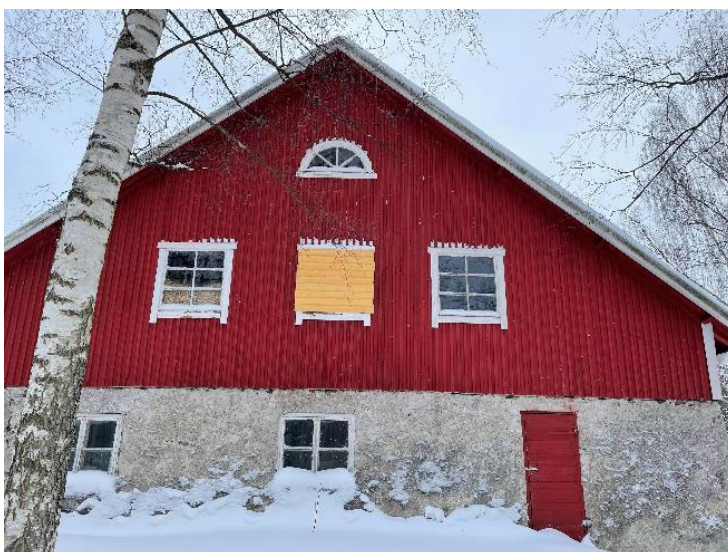
KUVA 41. Julkisivun ikkuna-arkkitehtuuria. (Henriksson, J. 2022)

Julkisivun maalipinnat ovat kohtuullisen hyvässä kunnossa, mutta etelänpuoleisella julkisivulla on havaittavissa UV-säteilyn aiheuttamaa kulumaa. Vinttikerroksen puulaudoitus ja navetan kolme ulko-ovea on maalattu punamultamaalilla. Punamultamaali on keittomaali, jonka käyttö ulottuu Suomessa 1500-luvulle asti. Maalin valmistus perustuu kasvistäikkelyksen keittymisestä liisteriksi. Punamultaa käytetään maalin väripigmenttinä, jonka liisteri sitoo itseensä ja tarttuu puun pintaan. (Kaila 2000, s.2)
