Karelia-ammattikorkeakoulu

Liimapuurakenteiden kuntotutkimus

Opinnäytetyö, syyskuu 2022

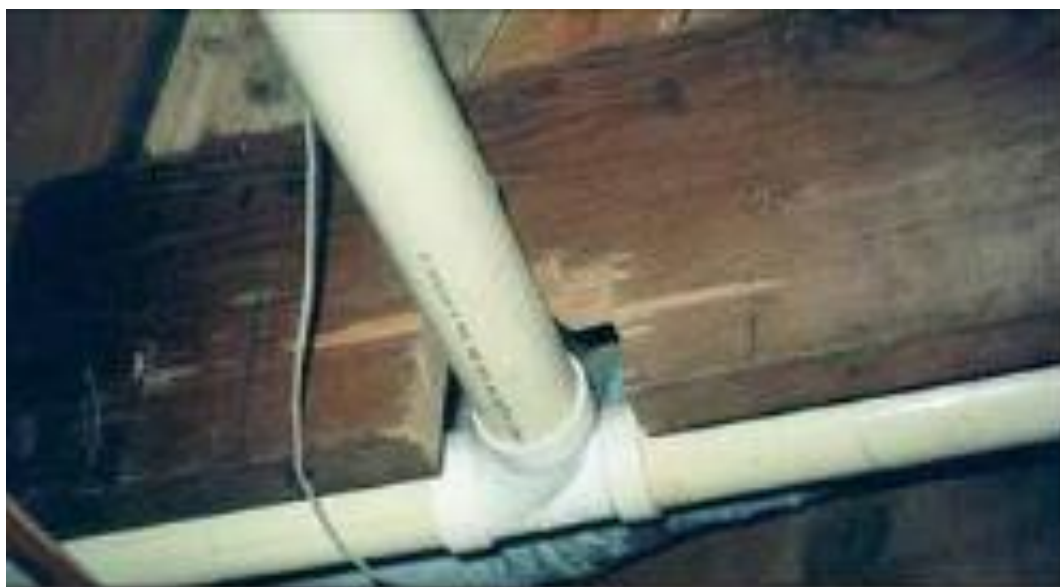
Kuva 29. Palkissa ulkoinen vaurio (White & Ross 2014).

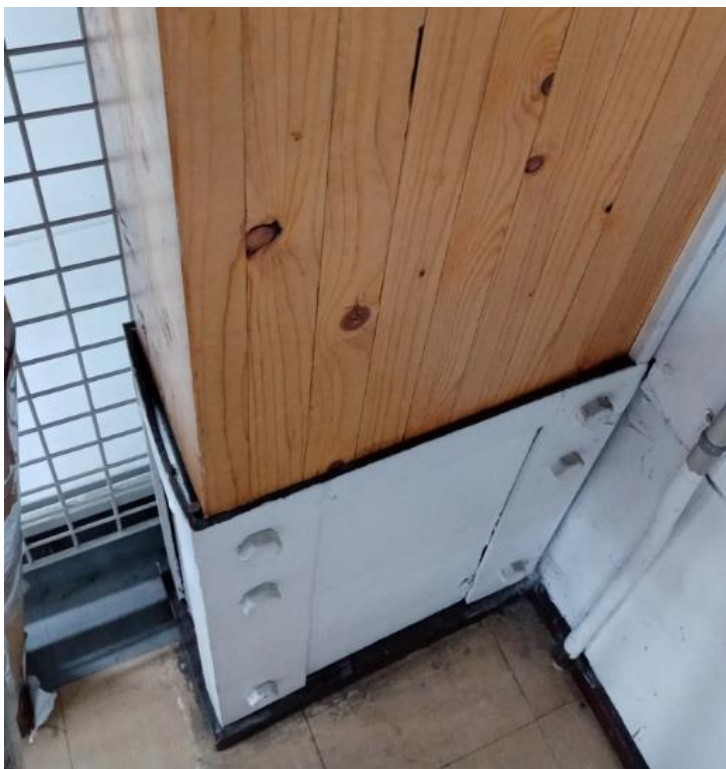
Kuva 41. Pilarin liitos perustukseen (Keijo Pellikka 2022).

Aluksi katselmoitiin kohteen kantavat rakenteet rakennuksen sisäpuolelta aistinvaraisten havaintojen tekemiseksi. Pilarin ja palkin liitos oli tehty pilarin levyisellä vanerilla, eli itse liitoksesta ei juurikaan nähty yhtään mitään (kuva 40). Pilarin alapään liitos on tehty pilarikengällä ja alapää on suojattu kokonaisuudessaan teräksisellä pilarikengällä (kuva 41). Palkeissa oli vain pieniä, kapeita ja lyhyitä halkeamia (kuva 42). Pilareissa ei havaittu muuta, kuin yhdessä pilarissa syysuunnan suuntaisia pitkittäshalkeamia (kuva 43). Rakenteissa havaittiin olevan ripustuskuormia, kuten pakokaasupoistoja sekä öljykeloja (kuva 44). Läpivientejä tai reikiä ei kantavissa rakenteissa havaittu. Poikkeavuuksia liittyvissä rakenteissa ei huomattu. Värimuutoksia, törmäysvaurioita, lahovaurioita, hyönteisiä, hajuja, kosteutta eikä kopoutta havaittu tässä aistinvaraisessa tutkimuksessa.

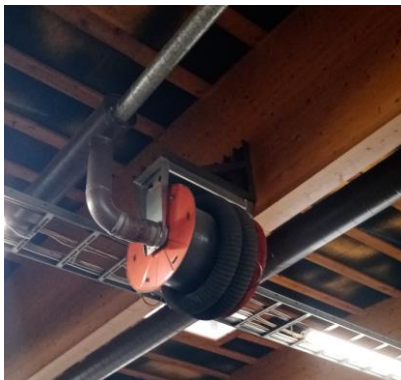
Kuva 44. Ripustuskuorma (Keijo Pellikka 2022).

Tutkittavassa palkissa tutkimus keskittyy niihin kohtiin, joissa on staattisesti koivimmat rasitukset. Suurimmat rasitukset kohdentuvat maksimimomentin kohdalle sekä tukien päälle (kuva 39). Lisäksi ripustuskuormat, halkeamat ja muut ulkoiset vauriot aiheuttavat palkille ylimääräistä rasitusta ja ohjaavat tutkimusta kohdentumaan näihin kohtiin. Kuntotutkimuksessa selvitetään materiaalin mekaaniset lujuudet: kimmokerroin, taivutuslujuus, puristuslujuus, vetolujuus ja leikkauslujuus. Tavanomaisia ulkoisia vaurioita ovat esimerkiksi törmäysvauriot ja kuivumisesta johtuva halkeilu sekä kosteuden aiheuttama puun heikentyminen. (SFS-EN 1995-1-1, 2014, 10–100.)

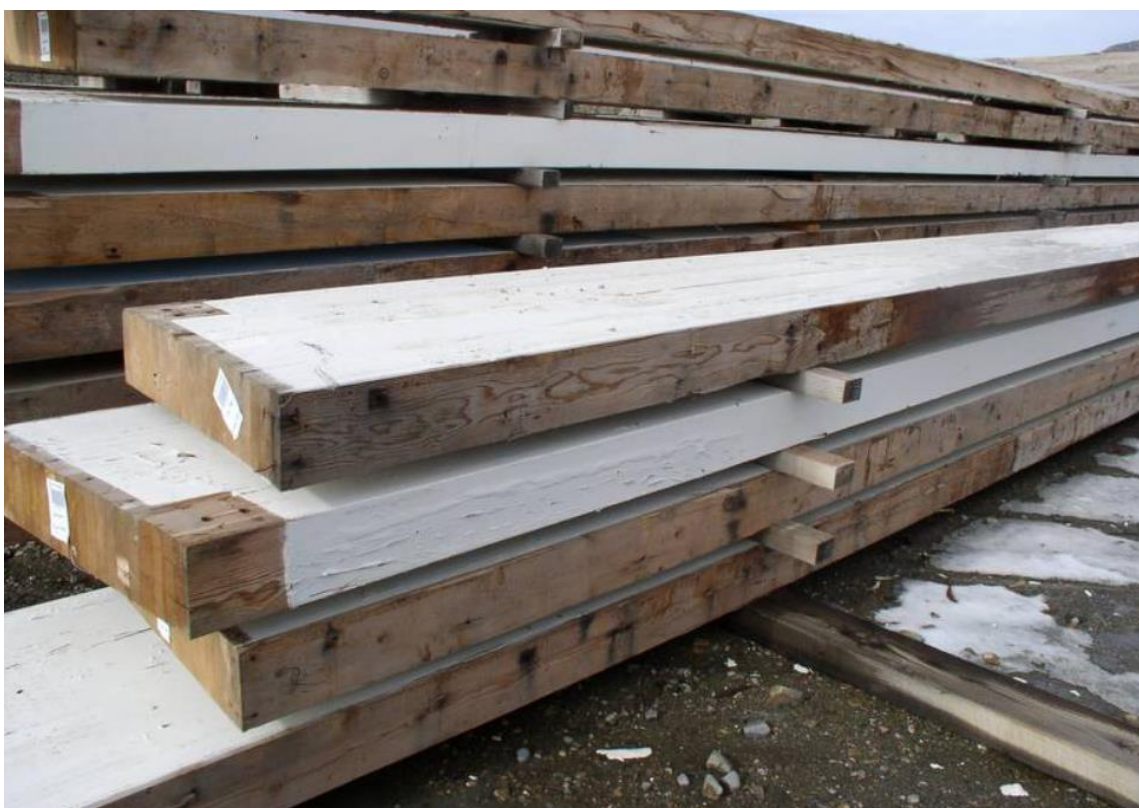
Kuvassa 55 on käytöstä purettuja liimapuupalkkeja. Ne ovat menossa uusiokäyttöön. Kuvassa 56 liimapuupalkin pinnoitetta poistetaan. Pinnoitetta voidaan poistaa esimerkiksi hiekka- tai soodapuhaltamalla. Kuvassa 57 sama liimapuupalkki on puhdas ja se on valmis uudelleen käytettäväksi.

Kuva 55. Käytettyjä liimapuupalkkeja (Treslewood 2022).

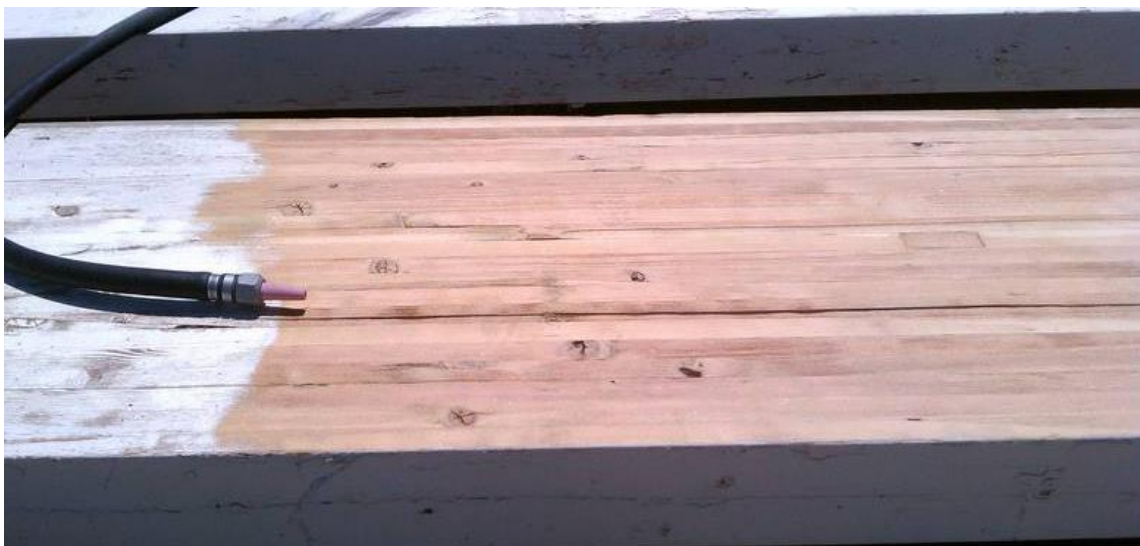
Kuva 56. Liimapuupalkki puhdistuksessa (Treslewood 2022).

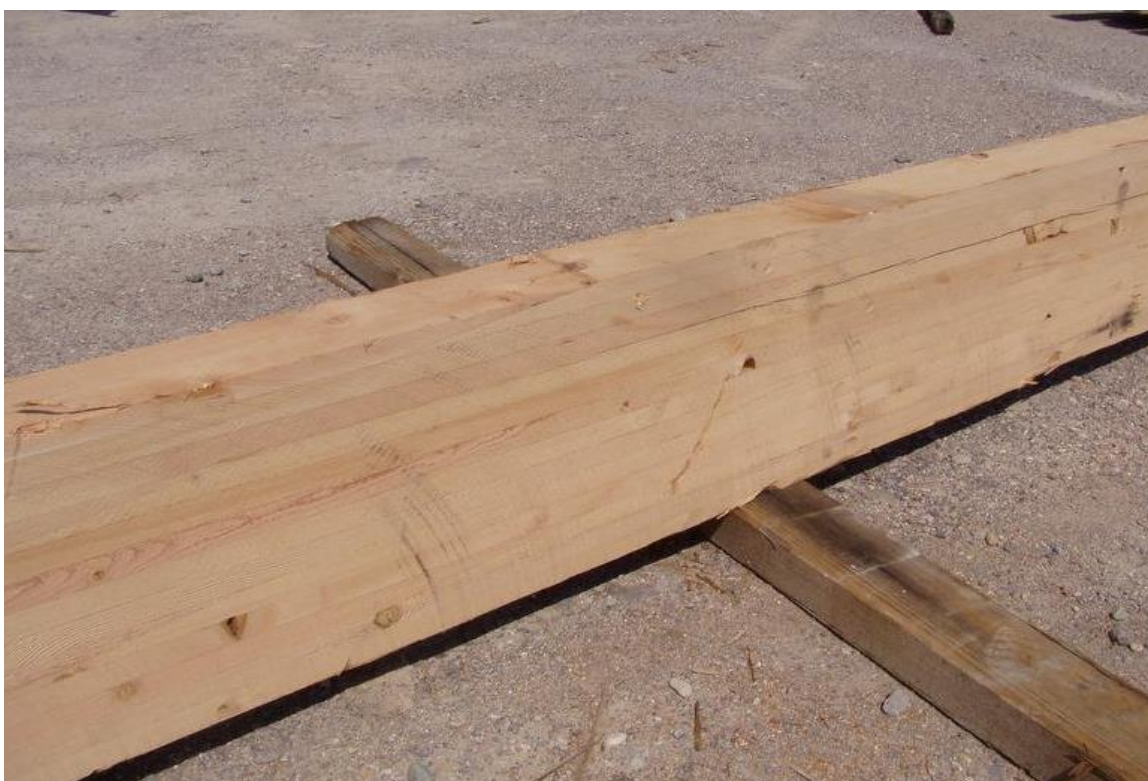
Kuva 57. Liimapuupalkki valmis uudelleen käytettäväksi (Treslewood 2022).
