**70-LUVULLA RAKENNETUN RIVITALON PERUSKORJAUS JA  
SUOJAAMINEN ULKOISELTA KOSTEUSRASITUKSELTA**

**Opinnäytetyö**

**Vesa Berg**

**Kesälahden Rakennus Oy**

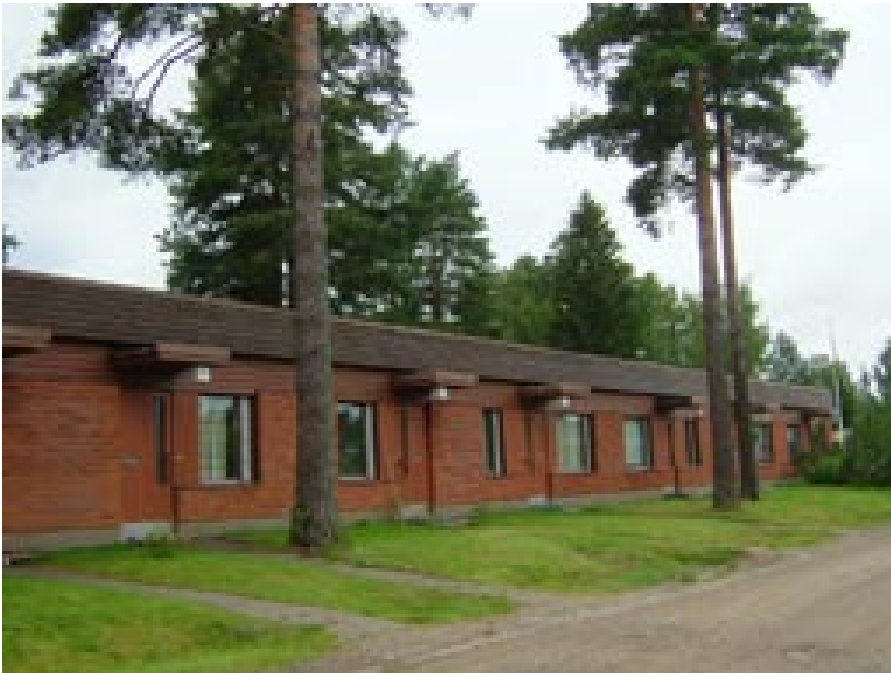
Kuva 1. Tämä kohde peruskorjattiin kesällä 2009.

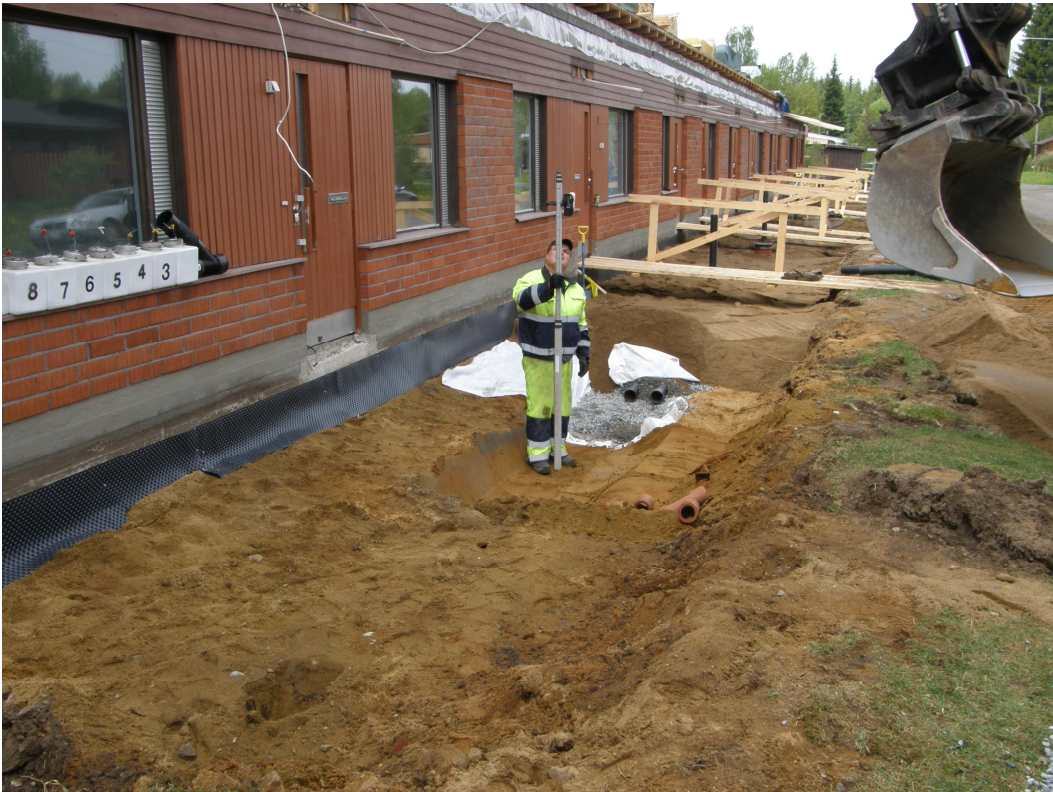
Rakennuksen päädyt olivat normaalia kaivu- ja asennustyötä. Kiinteistön kadun puoleinen osa oli taas suunniteltava uudestaan, oman haasteensa kaivutyölle antoi kiinteistön asukkaat. Huoneistoihin vapaa pääsy oli turvattava koko kaivu- ja rakennustyöajan (Kuva 7).

Kuva 7. Huoneistoihin vapaa pääsy oli turvattava koko kaivu- ja rakennustyöajan.

Rakensimme väliaikaiset siirrettävät kävelysillat, etupuolen kaivutyössä oli riittävästi tilaa kaivaa ja massan siirtoon ei tarvittu erikoisjärjestelyä. Suodatinkankaan asennusaikaan asensimme patolevyn. Patolevy kiinnitettiin yläosasta, näin vältimme turhien reikien teon.

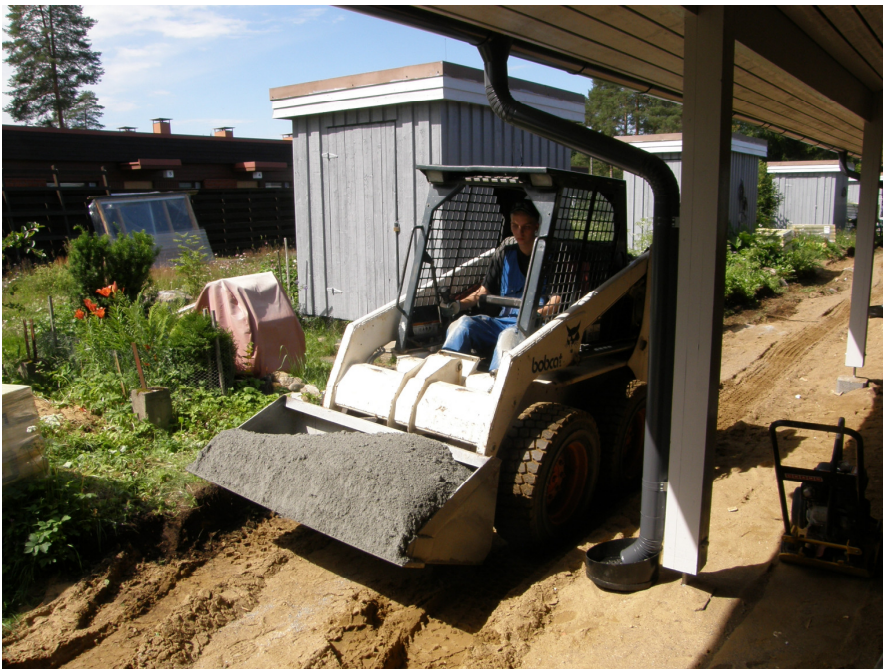
Kuva 9. Käytimme pikku Bobcadiä tarkempaan soran sijoitteluun.

ESP- asennuksen jälkeen maatäyttö tehtiin suunnitelmien mukaan karkealla soralla, kuitenkin nurmialueet vaativat humuspitoisen maan pinnasta mitaten 200 mm matkan. Rikkoontunut nurmi paikattiin rikkoontumiskohdista, sillä nurmella ajelua emme pystyneet välttämään. Käytimme isompaa kiinteistöyhtiön Bobcad-kuormainta ja pikku Bobcadiä tarkempaan soran sijoitteluun (Kuva 9). Viimeistely oli kaivinkoneella tehtävää työtä, lopullisen pinnan muokkaamisessa.

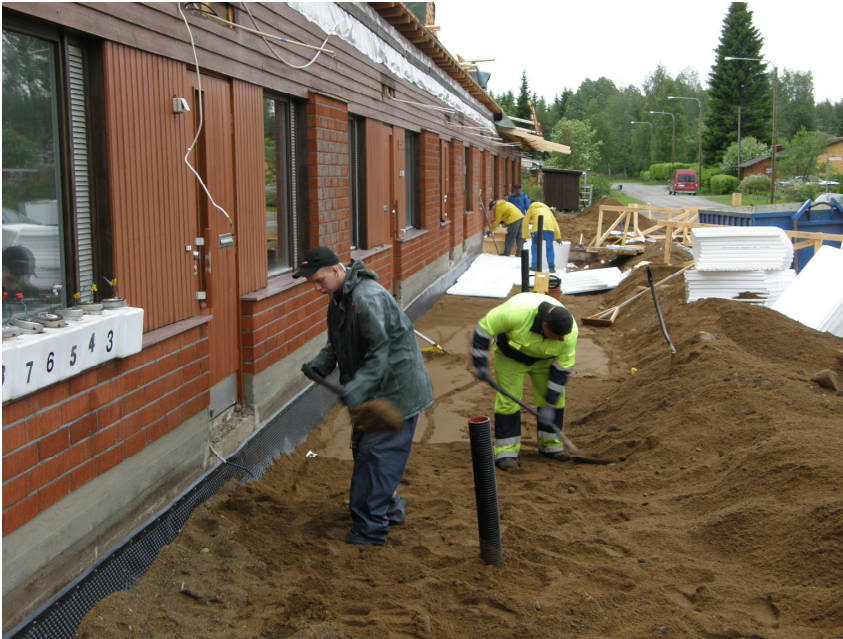
**Kuva 10. Etupuolen rappusvalujen tekoon panostimme koko työmiesporukalla.**

Etupuolen rappusvalujen tekoon panostimme koko työmiesporukalla, koska kyseinen työ aiheutti asukkaille eniten häiriötä (kuva 10). Tässä vaiheessa kattotyö oli keskeytyksissä.

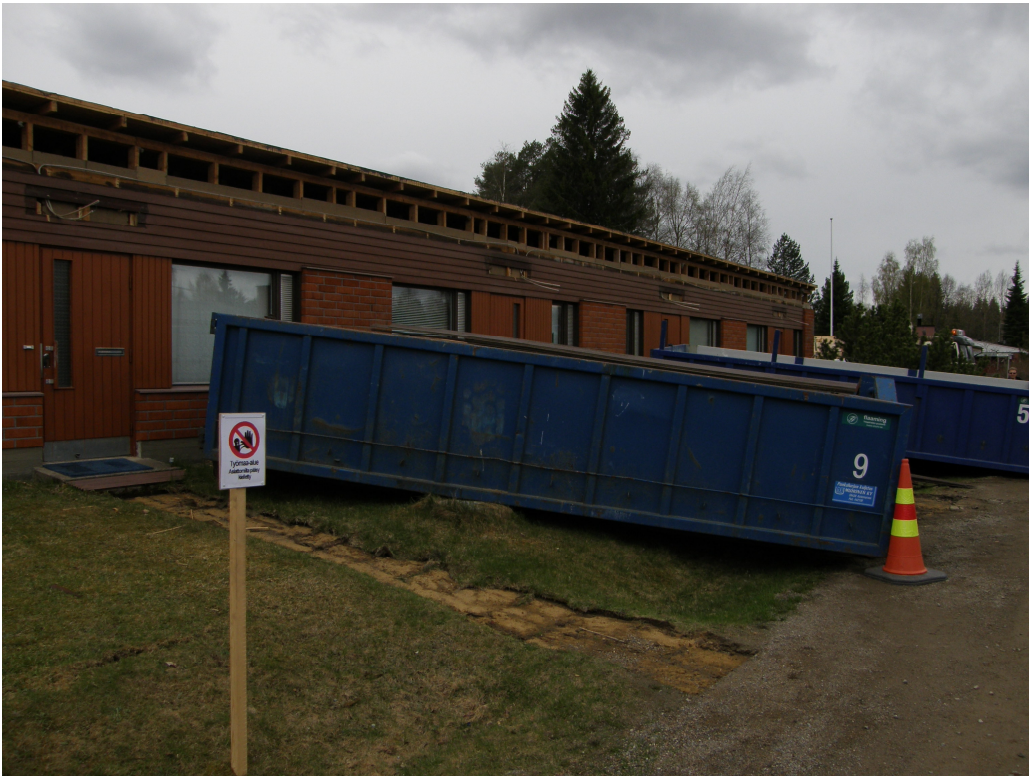
Kattotyön turvallisuustekijät oli otettava huomioon, kattotyössä on aina puutoamisvaaran mahdollisuus huomioitava. Työ aloitettiin tekemällä kunnolliset kulkutiet katolle, kulkutiessä käytimme valmiita elementtiaskelmia. Työaikaiset suojakaiteet rakensimme tässä vaiheessa. Olin tilannut valmiiksi siirtolavat purkujätteen kuljetukseen. Jätelavoja tarvitsimme puulle, kattahuovalle ja sekajätteelle (kuva11).

**Kuva 11. Jätelavoja tarvitsimme puulle, kattahuovalle ja sekajätteelle.**

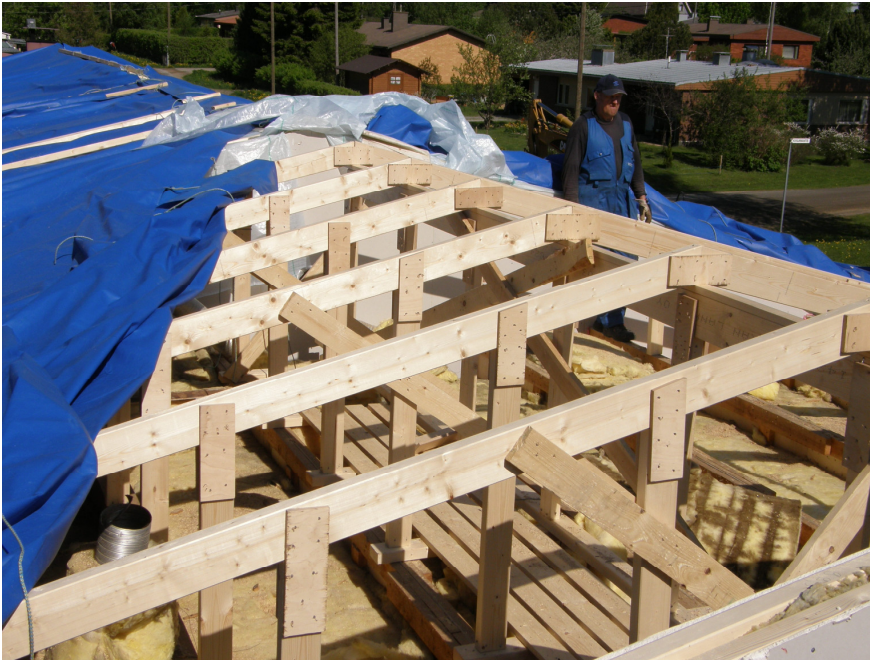
Suojauksessa käytimme isoja 6 x 9 metriä olevia pressuja (kuva 12), ja päivän säätä seurasimme jo tarkaksi tulleesta ilmatieteen laitoksen sääpalvelusta. Työ oli jaettava päivän lohkoihin, joista saataisiin kattoa valmiiksi aluslaudoitusta myöten vuorokauden työajalla. Kattotyössä kolmen hengen työporukka osoittautuikin tehokkaimmaksi ja oli tarvittaessa helppo lisätä työporukkaa sateen uhatessa. Epävarmalla säällä teetin valmiiksi rakennuksen sivupalkitusta sekä kattotyön edetessä räystäänaluslaudoitusta ja myös vanhan paneloinnin korjaus oli mahdollista.

**Kuva 12.** Suojauksessa käytimme isoja 6 x 9 metriä olevia pressuja.

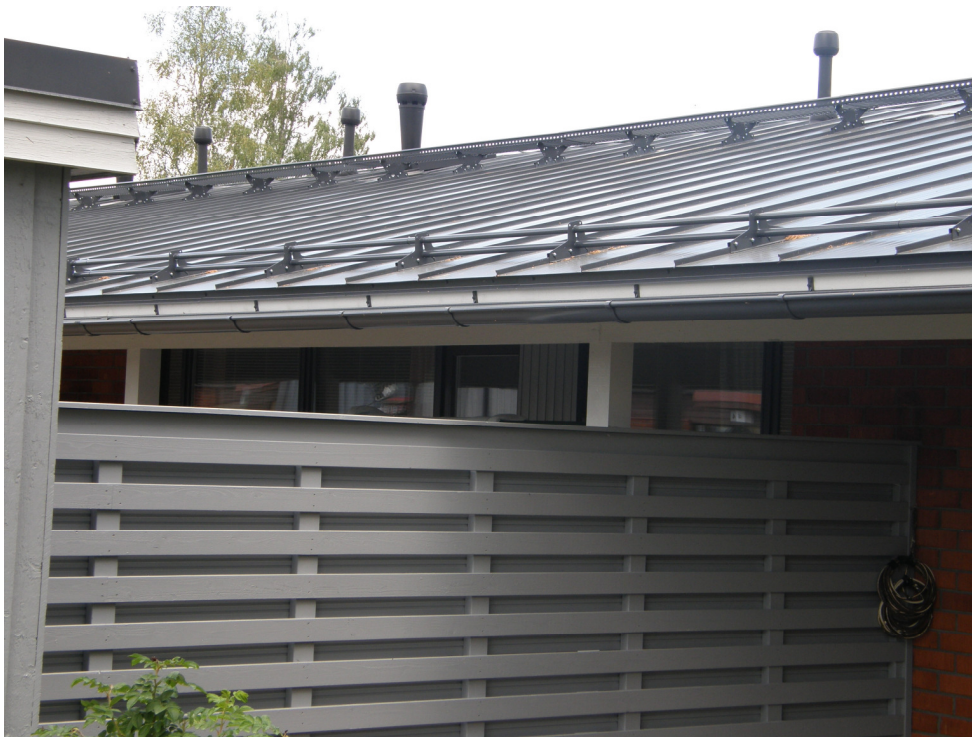
Seuraavaksi pyysin peltiseppiä työmaalle katon pellitykseen, joka oli sovittu jo tarjousvaiheessa. Kattomateriaali oli 0.6 mm konesaumattua puralpinnoitettua peltiä. Konesaumattupeltikattoasennus oli metallialan ammattilaisten työtä (kuva 13). Katon teko oli käsityötä, yksi hankalimmista tehtävistä olivat kattoluukut. Kattoluukkujenteon työjärjestyksen muuttamisesta tuli työaikaetua niin rakennusliikelle että peltikattomiehillekin.

**Kuva 13.** Konesaumattu peltikattoasennus on metallialan ammattilaisten työtä.

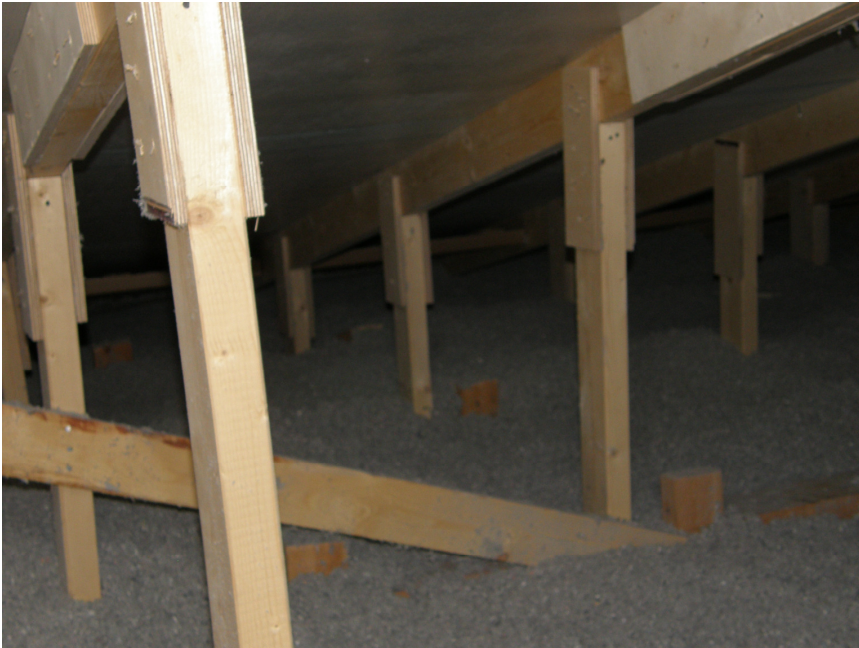
Suunnitelma oli lisätä eristettä 200 mm, ennen selluvillaeristeen puhallusta ullakko puhdistettiin kaikesta rakennusjätteestä, sitten pyysin valvojan työmaakäynnille. Tarkastimme valvojan kanssa yläpohjan kanava-asennukset sähköputkitukset, palokatkorakenteet, kävelysillat, käyntiluukut, runkorakenteet, tuulenohjaimet ja ilmastointiputkien eristyksen. Valvojan hyväksymisen jälkeen sovimme eristepuhalluksen ajankohdan. Puhallukselle ei tarvinnut merkkauttaa erillisiä korkomerkitöjiä, vaneripalkin yläpaarre oli sopiva korkomerkki. Kävimme selluvilla-asentajan kanssa läpi työkohteen ja sovimme puhallusnopeuden josta olisi syytä aina muistuttaa rakennuksen laitapuhallutuksessa. Jos käyttää seinän laidassa liian suurta puhallusnopeutta, villapöly tunkeutuu ilmanohjaimista laudoituksen päälle ja näkyy sieltä ikävästi pitkän aikaa. Kuvassa 15 näkyy valmista puhallusvillaullak-

Kuva 15. Valmista puhallusvillauullakkoa.

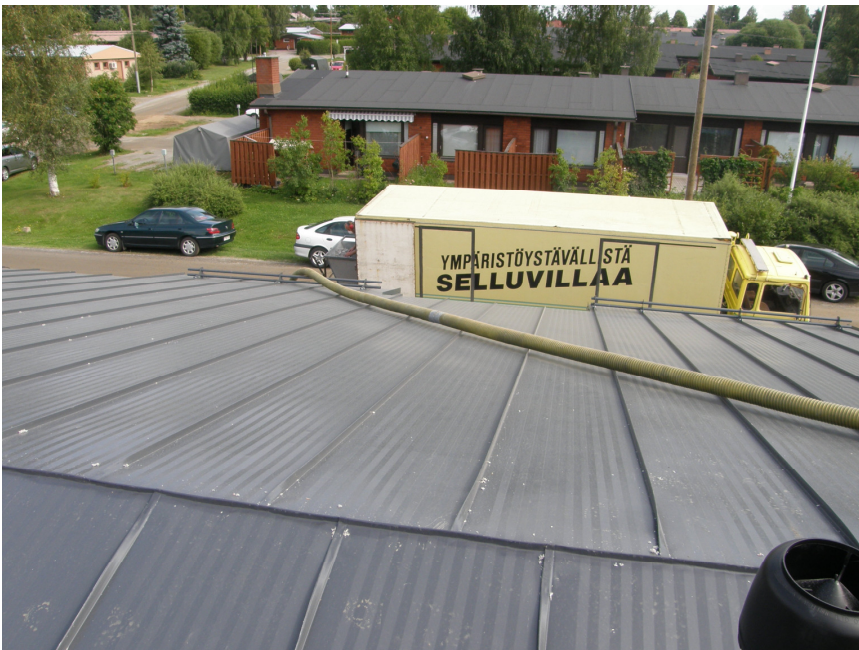
Kuva 16. Puhallusvillatoimittajan kalustoa.

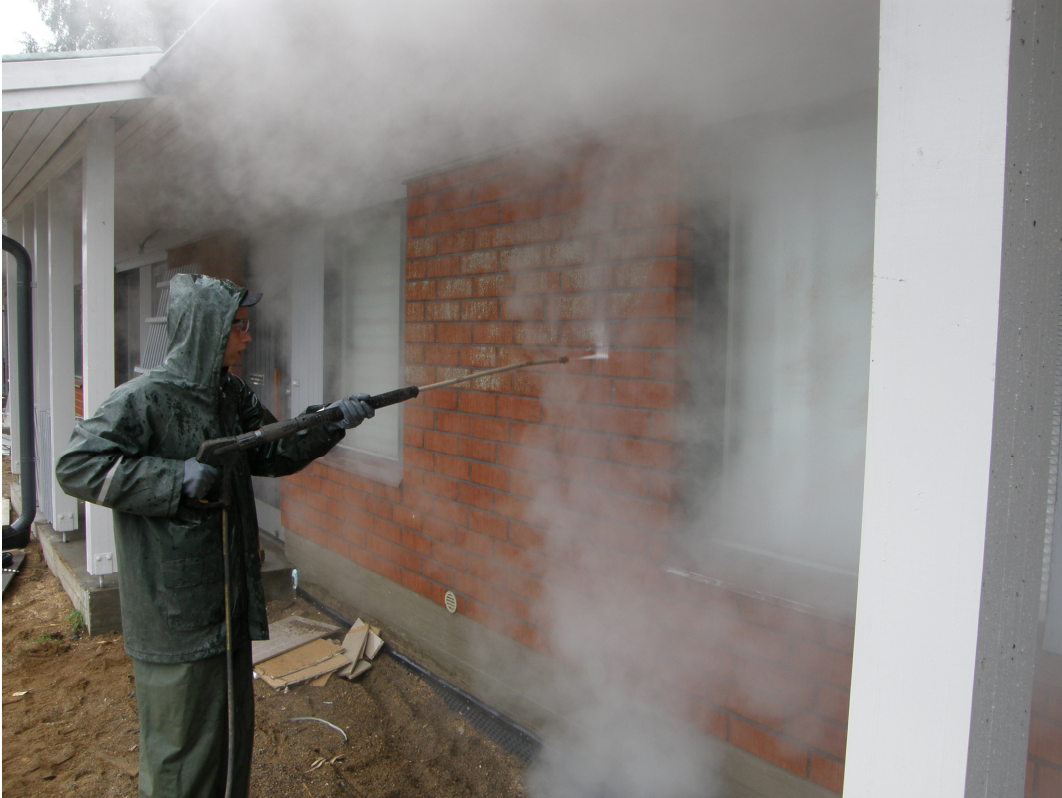
Kuumavesipesulla saadaan puhdas seinäpinta noin 15 vuodeksi . Ennen pesun aloittamista olivat ikkunatuuletusluukut suljettava, sillä kuuma roiskevesi haihtui ilmaan todella nopeasti (kuva 20) ja ei vaatinut muuta kuin varovaisuutta käyttäjältä. Rakennemuutokset auttavat seinien puhtaana pysymistä, uudet räystäät suojaavat ulkoseiniä jatkossa huomattavasti paremmin.

**Kuva 20. Kuuma roiskevesi haihtui ilmaan todella nopeasti.**

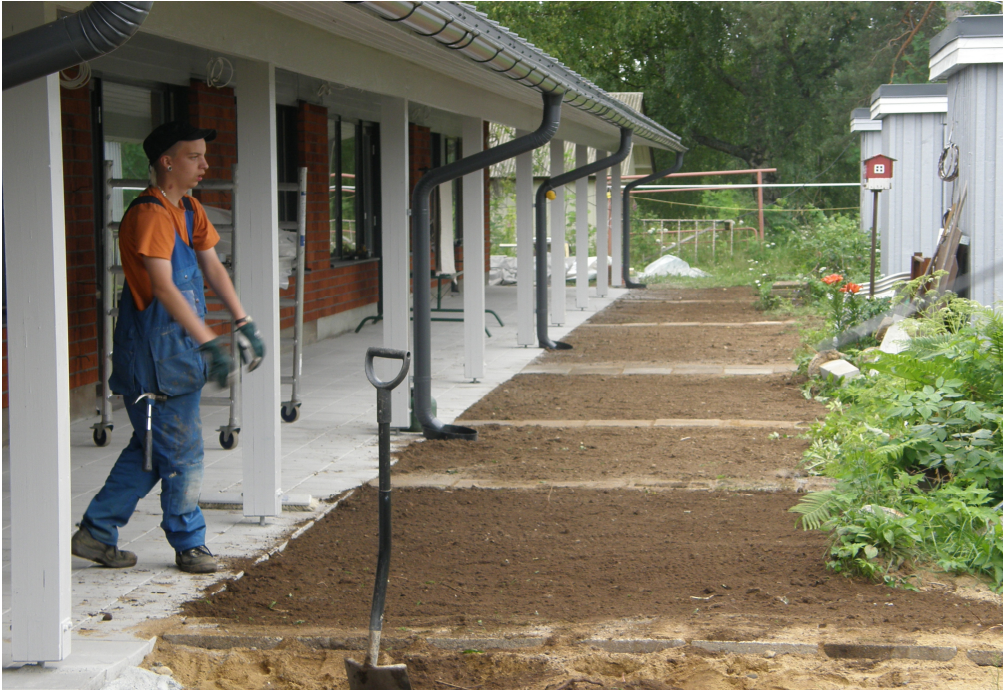
Patiolle ei tarvittu erillistä rappusta kun sisälattian ja kuistilaatoituksen korkeus muutettiin 50 mm, sama korjaus tehtiin myös eturappusille. Takakuistin väliseiniä ei asennettu vielä tässä vaiheessa, näin pystyimme linjaamaan koko takasivun kerralla. Laatat täytyi saumata hienojakoisella hiekalla joka täytti laattojen saumoissa olleet raot. Näin laatoitus tuli yhtenäiseksi eikä yksittäiset laatat heiluneet. Laatoituksen valmistuttua korjasimme takaosan nurmialueet jotka liittyivät laatoitukseen. Patio-osat alkoivat olla valmiina ja voimme aloitella suunnittelemaan väliaitojen tekoa (kuva 22).

Kuva 22. Patio-osat alkoivat olla valmiina ja voimme aloitella suunnittelemaan väliaitojen tekoa.

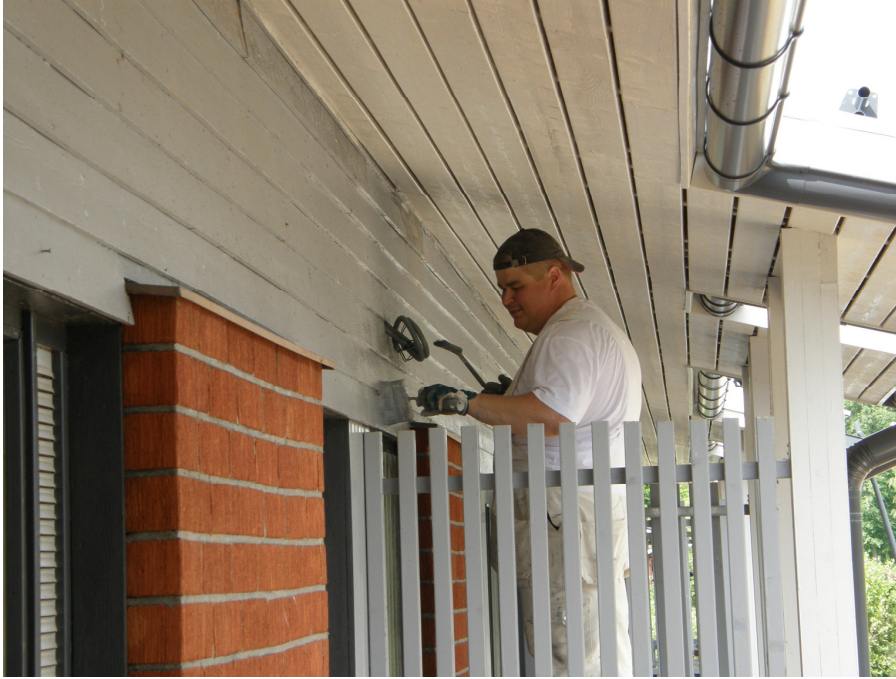
Maalauksesta oli rakenneselitteissä usean sivun mittainen ohje, maalilaa-  
duista pohjankäsittelyyn sekä kerrospaksuuteen. Urakkatarjousvaiheessa  
laskimme maalausliikkeen tehtäväksi maalauksen. Rakennustyö eteni hy-  
vää vauhtia ja rakennusliikkeellä oli töissä entinen ammattimaalari (kuva  
26). Maalaus olisi tuottanut ongelman mutta sovin maalausliikkeen kanssa  
että suorittaisimme maalauksen omana työnä. Näin ongelma poistui ja  
saimme aina tarpeen vaatiessa tarpeeksi pohjamaalattuja lautatarvikkeita.

Kuva 26. Rakennustyö eteni hyvää vauhtia ja rakennusliikkeellä oli töissä entinen ammatti-maalari.

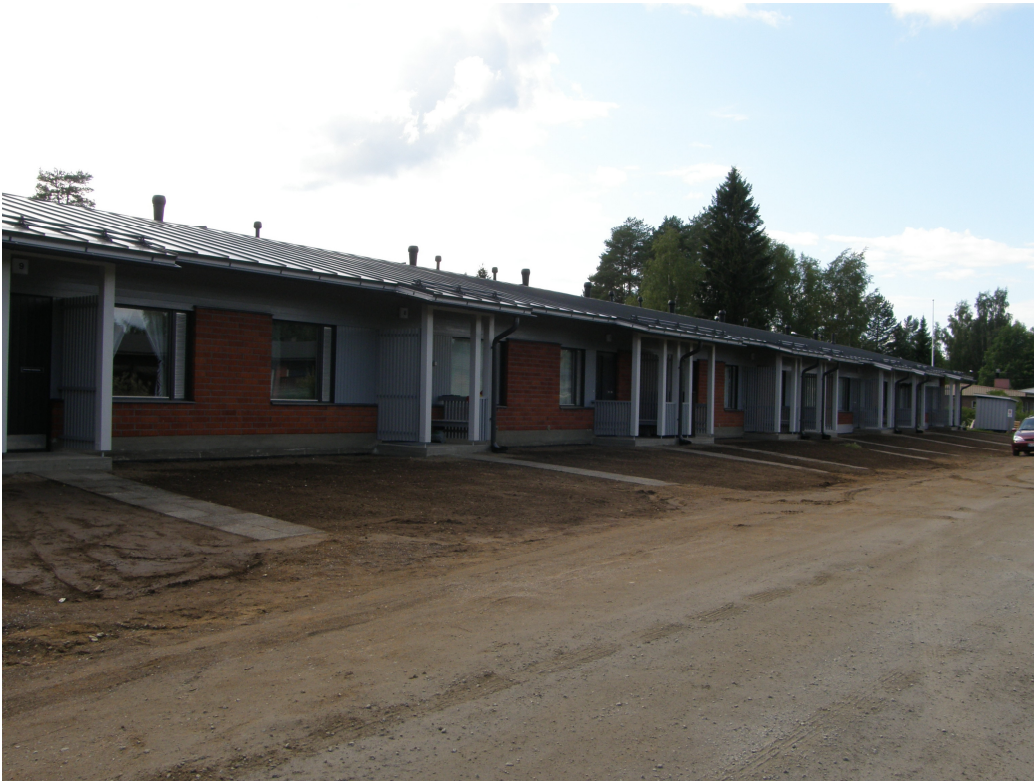
Opinnäytetyössä oli tavoitteena antaa kuva omasta ammatillisesta osaamisesta ja antaa näyte eri ihmisryhmien kanssa toimeentulemisesta. Tuloksesta edellä mainittu opinnäytetyöjakso onnistui erinomaisesti, tavoitteet saavutettiin. Hyvä rakennussuunnittelu ja yhteistyö eri rakennuttajatahojen kanssa unohtamatta asukkaita toivat laadukkaan ja viihtyisän asuin ympäristön. Rakenteet ovat tämän päivän rakennustiedon mukaisia, ja toimivuus on taattu vuosiksi eteenpäin (kuva 27).

Kuva 27. Peruskorjaus valmis
