UMMELJOEN TYÖVÄENTALON HIRSI- SEINÄKULISSIEN KONSERVOINTI JA RESTAUROINTI

Opinnäytetyö

Tutkintonimike	Artenomi
Tekijä/Tekijät	Jere Laasasenaho & Aino Penttinen
Työn nimi	Ummeljoen työväentalon hirsiseinäkulissien konservointi ja restaurointi
Toimeksiantaja	Ummeljoen sos. dem. työväenyhdistys
Vuosi	2022
Sivut	35 sivua, liitteitä 10 sivua
Työn ohjaaja(t)	Diego Carlozzo

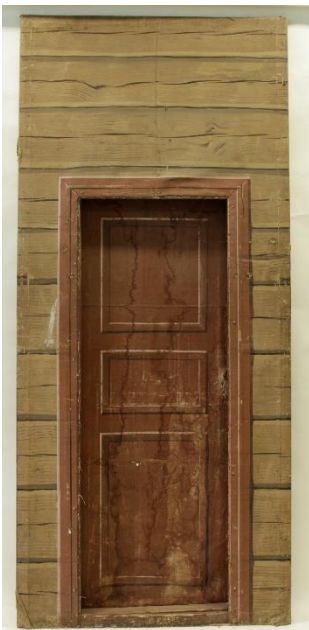
Kuva 11.
Kulissi 1 Etupuoli (Penttinen 2022)

Kulissi 1 on niin sanottu ovi kulissi, koska siinä on ovi keskellä. Kuvassa 11 on kulissin 1 dokumentointikuva (Kuva 11, s. 15). Kulississa on vasemmassa reu-

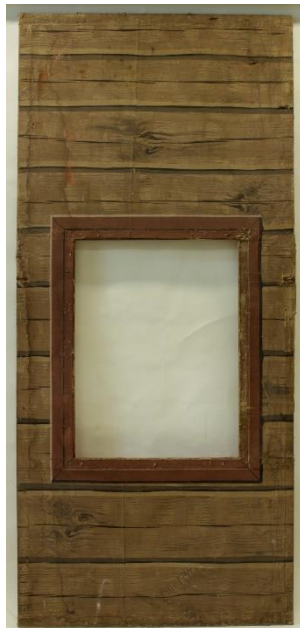
Kuva 12.
Kulissi 2 etupuoli (Penttinen 2022)

Kulissi 2 on niin sanottu ikkuna kulissi, sillä siinä on ikkuna keskellä kulissia. Kuvassa 12 on kulissin 2 dokumentointikuva (Kuva 12, s.15). Kulissin yläreunasta toisesta maalatusta hirrestä lähtee pitkä kapeahko kosteusvaurio, joka yltää aina kulissin alareunaan asti. Kulississa on oikealla puolella alimmaisesta ikkunalistasta alas asti ulottuva kapea kosteusvaurio. Tämän lisäksi ku-

lissin alareunassa on pitkänomainen kosteusvaurio, joka ulottuu koko alareunan päästä päähän. Kulissin ikkunan pokkien reunojen maalipinta on kulunut ja paikoitellen kokonaan pois. Kuvassa 21 on vasemmanpuoleinen ikkunanpokka, jonka maalipinta on kulunut ja kankaan kiinnitys korjattu naulaamalla (Kuva 21). Kuvassa 22 näkyy samaisen ikkunan alareuna, jossa kangas on revennyt ja se on naulattu kiinni kulissiin (Kuva 22). Kulissin kehyksen vasem-

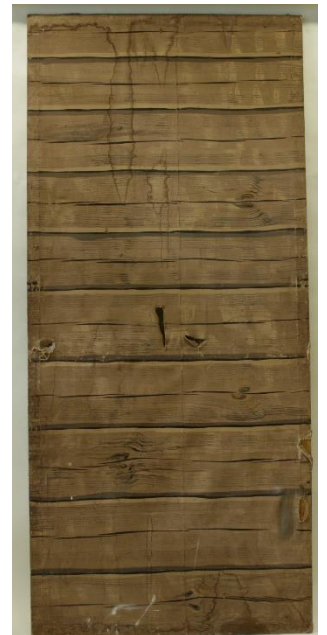
Kuva 14. Kulissi 3 etupuoli (Penttinen 2022)

Kulissi 3 on seinäkulissi, sillä siinä on pelkkää hirsiseinä pintaa. Kuvassa 14 on kulissin 3 dokumentointikuva (Kuva 14, s. 15). Kulissin yläreunassa on kos-

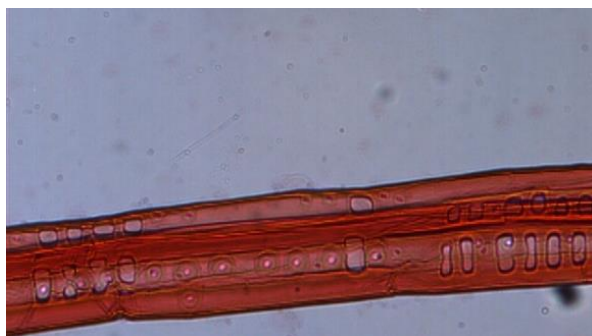
Kuva 30. Maseroitu puunäyte (Penttinen 2021)

Näytteestä otettiin maseroituja soluja ja niitä tutkittiin mikroskoopin avulla. Soluista löytyi ikkunahuokosia, joita on tyypillisesti havupuissa. Tämän jälkeen tehtiin vertailevaa tutkimusta muihin tunnettuihin näytteisiin ja päädyttiin lopputulokseen, että kyseinen puulaji oli mänty (kuva 30 ja kuva 31).

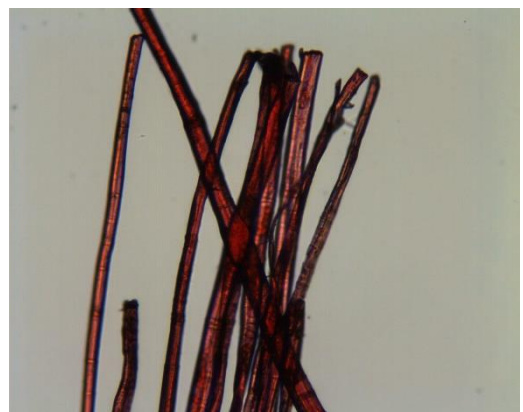
Kuva 33. Kangas näyte (Penttinen 2021)

Kuiduissa oli havaittavissa pellavalle tyypillistä solurakennetta. Tunnettuihin näytteisiin vertaamalla varmistettiin näytteen olevan pellavaa (kuva 32 ja kuva 33, s. 21).

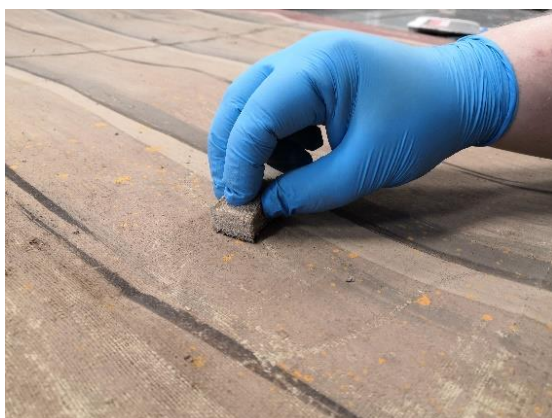
Kuva 34. Kuivapuhdistus sienellä (Penttinen 2022)

Kulissien puhdistus toteutettiin kuivapuhdistuksena sienen avulla. Kuivapuhdistuksen todettiin olevan paras vaihtoehto, sillä tämän todettiin aiheutuvan mahdollisimman vähän vaurioita kulissien maalipinnalle, joka krakeloitumisesta huolimatta kesti yllättävän hyvin, lukuun ottamatta ovikulissin ovea, jota ei voitu puhdistaa, sillä sen pinta oli todella hauras ja krakeloitunut. Se ei olisi kestänyt kuivapuhdistusta sienellä ennen kuin maali olisi kiinnitetty.

Kulissin kankaan alle laitettiin vanerilevy, jonka avulla kangas saatiin nostettua kehyksien kanssa samalle korkeudelle. Tämän jälkeen pintaa hangattiin sienellä. Kuvassa 34 kulissin pintaa puhdistettiin sienen avulla (Kuva 34). Pinta kesti melko hyvin tämän puhdistuksen ja pigmenttiä maalauksesta lähti vähäsen. Lopuksi kulissi imuroitiin siveltimen ja imurin avulla.

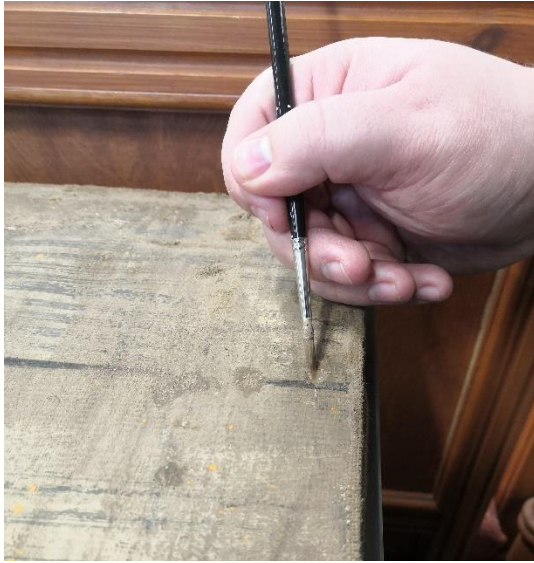
Kuva 47. Retusointi (Penttinen 2022)

Kosteusvauriot olivat todella tummia, jonka takia niiden peittäminen pelkillä pastelleilla kokonaan oli hankalaa, jotta korjauksen käytettävä pastelli ei muuttaisi kulissin pohjan sävyä. Kosteusvaurioiden peittäminen oli liimamaalillakin vaikeaa, mutta kerrostamalla maalia kosteusvauriot saatiin häivytettyä.

Retusointi aloitettiin sekoittamalla pigmenttejä Tylose MH 300-liimasta ja ionivaihdetusta vedestä tehtyyn liimaan, jota vahvistettiin muutamalla tipalla Acronal 500 D-akryylidispersiota. Sävyjä haettiin sekoittamalla pigmentit ensin veteen ja sitten liimaliuokseen, jonka jälkeen niillä tehtiin koemaalaus paperille. Oikean sävyn löydyttyä voitiin aloittaa retusointi. Retusointi aloitettiin kohdista, joista maali oli kulunut pois. Nämä kohdat retusointiin piiloon pienin siveltimen vedoin. Kuvassa 47 retusoidaan kulissin 3 maalipintaa (Kuva 47, s. 33)
