Tuotantorakennuksen kuntokartoitus ja ennakkohuolto

Opinnäytetyö 2014

Tämän opinnäytetyön tarkoituksena oli kartoittaa UPM Kymmene Kaukaan sel-lutehtaan kuivausosasto 1 rakennuksen kantavien rakenteiden ja julkisivujen kuntoa. Tavoitteena oli antaa tilaajalle selkeä kuva kyseisen rakennuksen yleis-kunnosta ja luoda pohja muiden rakennusten kunnan seurantaan. Kuntokartoi-tuksen pohjalta tullaan arvioimaan rakennuksen kunnossapidon toimenpiteitä.

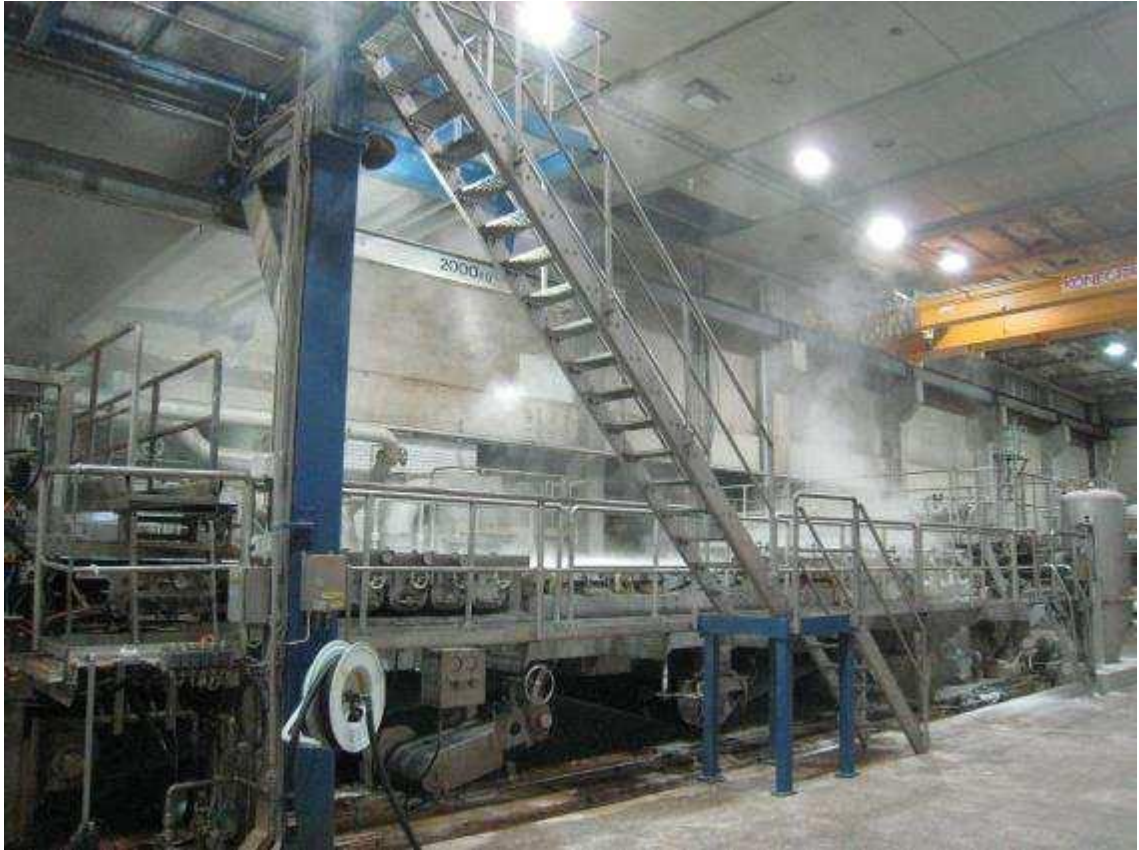
Tarkemmin tutkittavat runkorakenteet rajattiin sille osalle rakennusta, jossa ilman kosteusolosuhteet on selkeästi suurimmat. Kyseisille rakenneosille ei ole rakentamisen jälkeen tehty suurempia korjaustoimenpiteitä, joten niiden nykykuntoon haluttiin kiinnittää enemmän huomiota. Ympäristöolosuhteiden kannalta oleellisimmaksi osaksi rakennuksesta osoittautui se rakennuksen alue, jossa sijaitsee kuivauskoneen viira-allas (Kuva3). Koneen osa on rakenteeltaan avoin, minkä vuoksi altaan kohdalta vesihöyry pääsee leviämään vapaasti rakennuksen sisäilmaan. Kyseissä rakennuksen kohdassa sijaitsee myös välikaton kohdalla tuuletuskanavat, joiden kautta sisäilman vesihöyry ohjataan lämmön talteenottolaitteistoille.

Kuva 3. Ympäristöolosuhteet viira-altaan kohdalla.

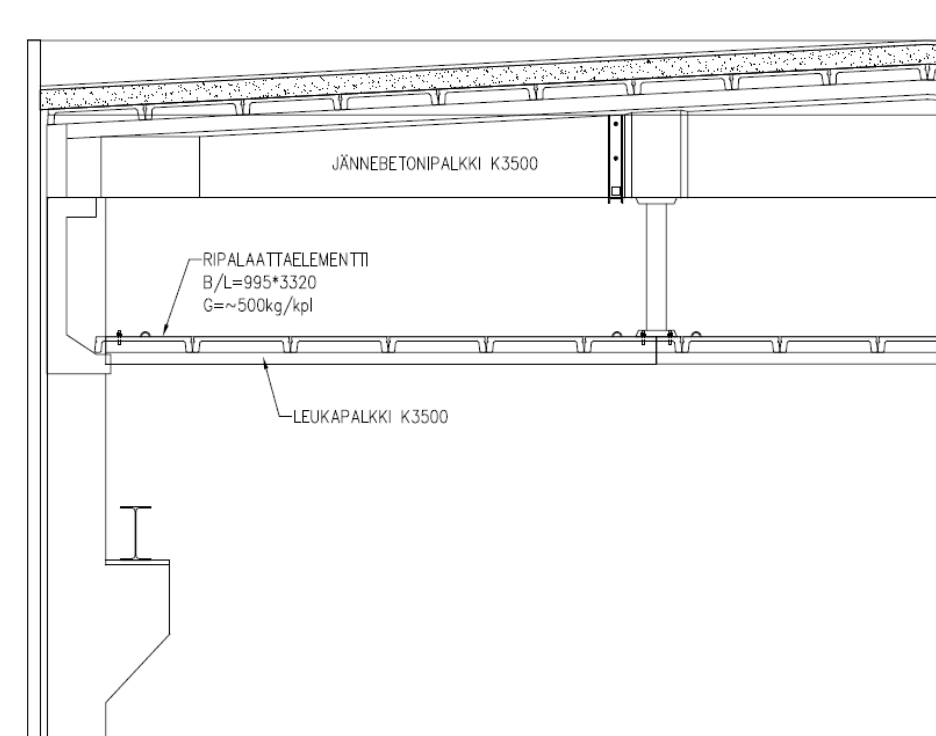
Kuva 11. Leikkauspiirustus välikaton ja vesikaton rakenteesta

Konetason yläosassa eli välikaton niskapalkkien ja leukapalkkien liitoksissa (Kuva 10) havaittiin halkeamia. Välikaton rakenteen leikkauspiirustuksesta (Kuva 11) voidaan havaita ripalaataston kannatuksen periaate. Ripalaatasto on asennettu leukapalkiston päälle. Leukapalkistot on kannatettu päistään niskapalkkien päältä sekä vesikaton pääkannattajien

kolmasosapisteistä teräsbetonisten vetotankojen avulla. Halkeilun vuoksi niskapalkin pääteräkset ovat paljastuneet ja ovat alttiina korroosiolle. Halkeilun syynä on alueella vallitsevan ilman suuri kosteuspitoisuus. Ilmankosteus aiheuttaa betonissa karbonatisoitumista, eli betonin huokosveden pH:n alenemista. Karbonatisoitumisessa ilman sisältämä hiilidioksidi tunkeutuu betoniin, jolloin betonin raudotteita suojaava vaikutus häviää. Ruostuessaan teräksen poikki- pinta-ala kasvaa. Betonin heikon vetolujuuden vuoksi laajentunut teräs halkaisee betonipeitteen. Niskapalkin betonipeite osoittautui halkeilleessa kohdassa nyky määräksiin nähden liian pieni.

Välikaton alapuolen leukapalkkien liitoksia on aiemmin vuonna 2005 vahvistettu rakennuksen itäpuolella teräskonsoleilla (Kuva 12), kun tukipinnoissa havaittiin puutteita. Länsipuolella havaittujen halkeamien korjaamiseen ehdotin tilaajalle vastaavanlaisten teräskonsolien asennusta. Teräskonsolit lisäävät leukapalkin tukipintaa niskapalkin päällä ja estävät mahdollisen kantavuuden pettämisen. Korjaustoimenpiteen yhteydessä niskapalkin alaosa paljastuneet teräkset puhdistetaan ja korroosiosuojataan.

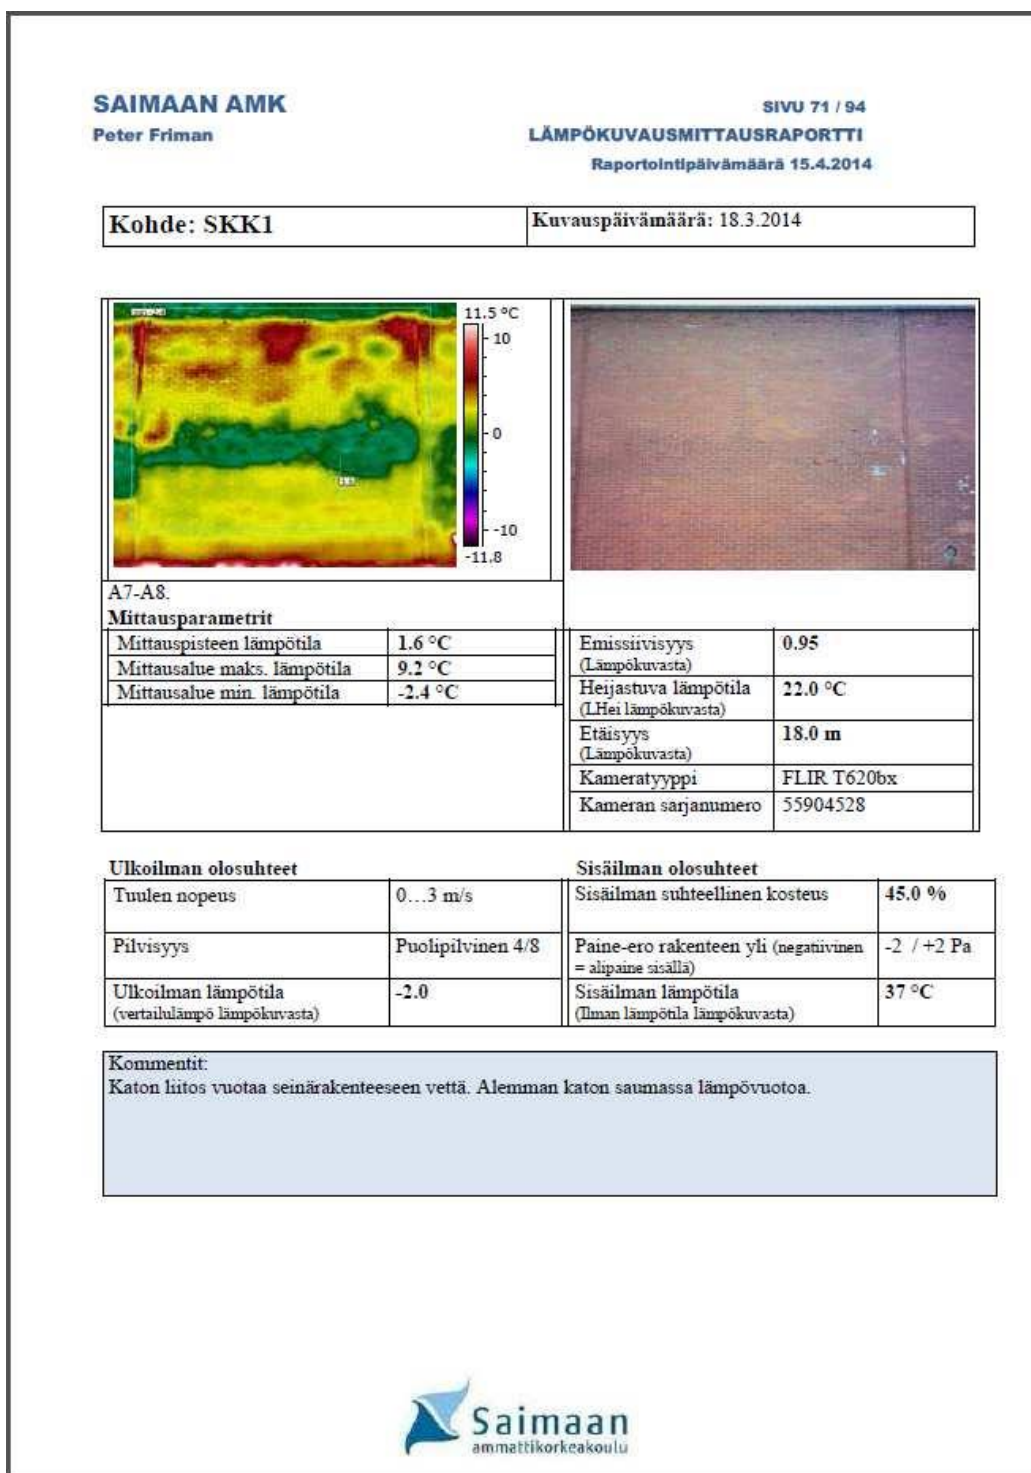
Kuva 16. Esimerkkikuva lämpökuvausraportista.

Lämpökuvausten yhteydessä voitiin havaita liikuntasaumojen kohdalla selkeitä ilmavuotoja. Tällöin vesihöyry pääsee vapaasti kulkeutumaan vaipparakenteen sisälle. Juuri saumakohtien alueella ulommainen tiiliverhous on halkeillut pahimmin. Yleisesti seinässä ilmenevät kosteusvauriot voidaan lämpökuvauksessa havaita lämpökuvassa ilmenevänä epäsymmetrisenä poikkeamana verrattuna muuhun seinärakenteeseen (Paloniitty, S & Kauppinen, T. 2011).

Lämpökuvauksista tehtiin tilaajalle erillinen Ratu 1213-S-ohjeen mukainen lämpökamerakuvausraportti (Kuva 16). Raportti sisältää moduulilinjoittain kuvauksen vaipparakenteen lämpöteknisestä kunnosta. Lisäksi raportoitiin sisäpuolelta otetut kuvat joiden pohjalta voidaan arvioida ilmavuotoja muun muassa pilarien saumakohdissa. Kokonaisuudessaan raportista voidaan siis havaita tarkemmin vaipparakenteen ongelmakohdat.
