Pyöräteiden kunto ja mittausmenetelmät

Ylemmän ammattikorkeakoulututkinnon opinnäytetyö

Matias Pikkarainen

Subject Condition of Cycle Paths and Measurement Methods

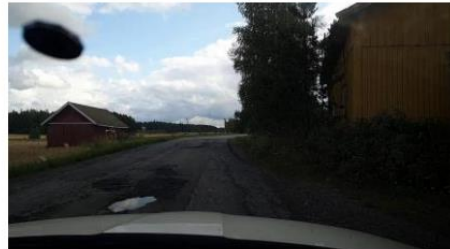
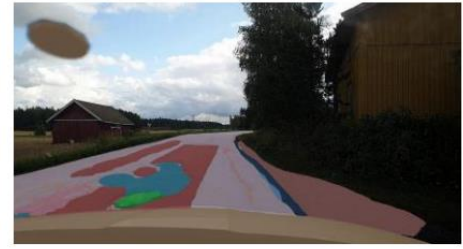
Vakava reikä
(vihreä)

Kuva 25. Havainnekuva vaurioiden luokituksesta: vakava- ja kohtalainen reikä
(Väylävirasto, 2020c, s. 15)

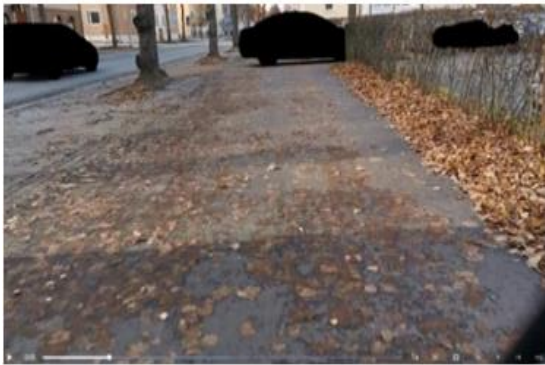
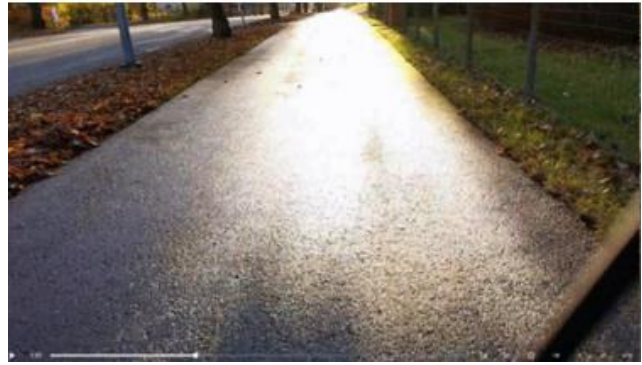
RoadAI-sovelluksen toiminnan näkökulmasta on tärkeää, että kuvaolosuhteet ovat optimaaliset. Työssä esitettävät maastokäynnit suoritettiin kesällä ja alkusyksystä, jolloin kuvaolosuhteet olivat lähtökohtaisesti hyvät. Maastokäynnit toteutettiin sellaisina päivinä, jolloin ei satanut. Märkä asfaltti, lammikot, auringonvalon vähäisyys, lehdet tai keväältä jäänyt hiekoitushiekka luovat haasteita vaurioiden tulkinnalle.

Kuva 32. Vaurioiden tulkinta vaikeutuu kuvaolosuhteiden myötä (Mari Mutanen, 2020, s. 41).

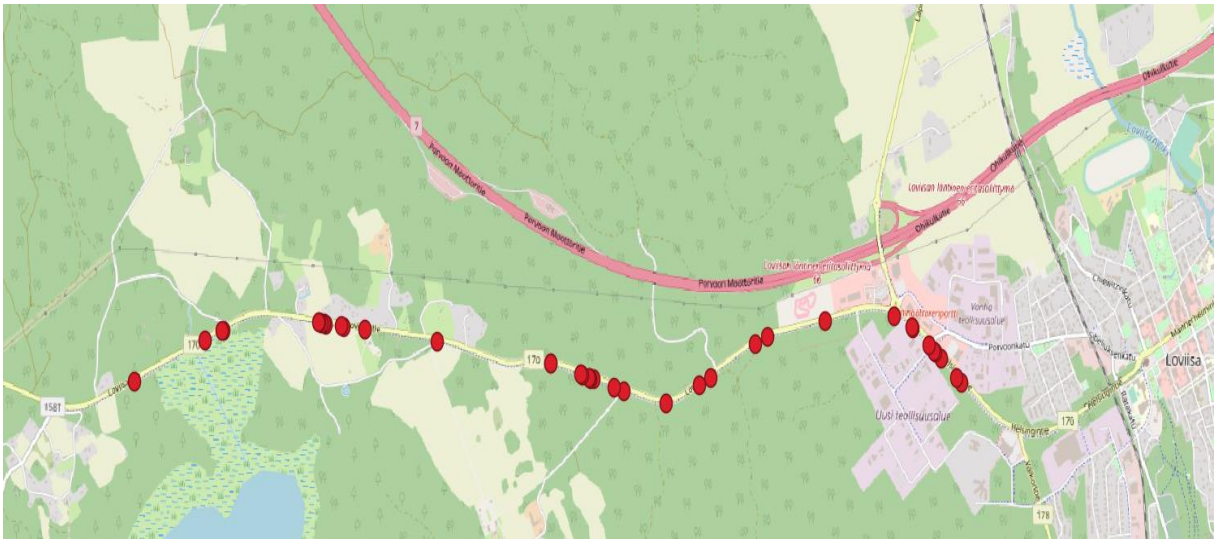
Kuvissa 35 ja 36 on esitetty tärinähavaintojen laajuutta eri raja-arvojen avulla Loviisan tapauksessa. Kuvassa 35 on pyritty suodattamaan havaintojen määrää niin, että kuvassa näkyy vain ne tapaukset, jotka ylittävät X-akselilla arvon 0. Kuvassa 36 raja-arvona on taas käytetty arvoa 5. Eri raja-arvoja käyttämällä pahimpia tärinäkohtia voidaan suhteellisen nopeasti paikantaa. Havaintojen määrä tietenkin laskee sitä myötä mitä suurempaa raja-arvoa käyttää.

Kuva 35. Paikkatieto-ohjelmiston avulla voidaan suodattaa tärinähavaintoja. Havaintojen määrä X-akselilla, kun raja-arvona on käytetty lukua 0 (Loviisa).

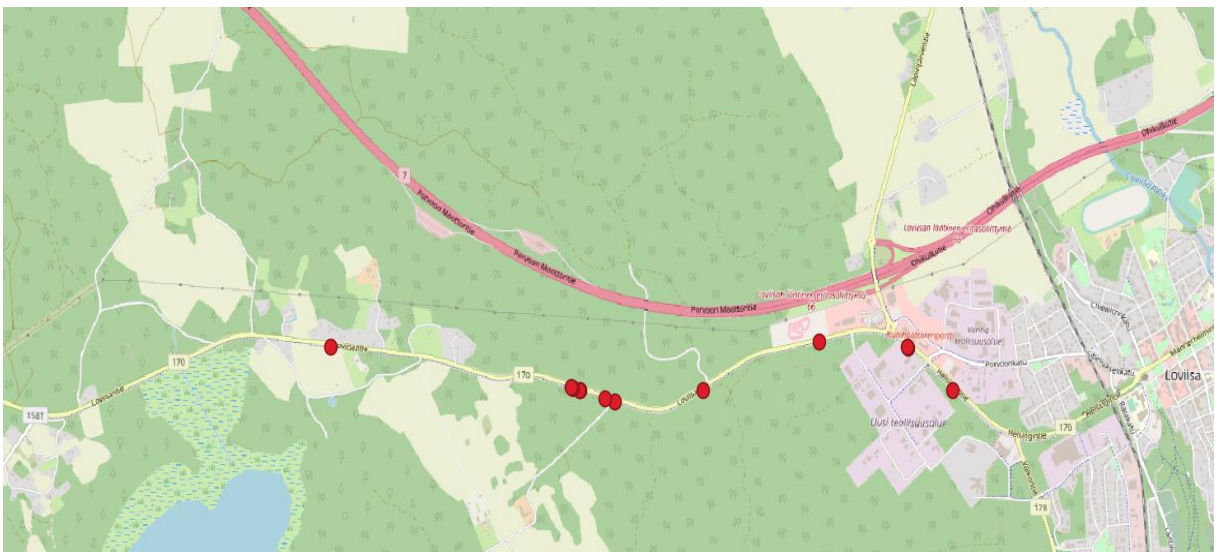
Kuva 36. Paikkatieto-ohjelmiston avulla voidaan suodattaa tärinähavaintoja. Havaintojen määrä X-akselilla, kun raja-arvona on käytetty lukua 5 (Loviisa).

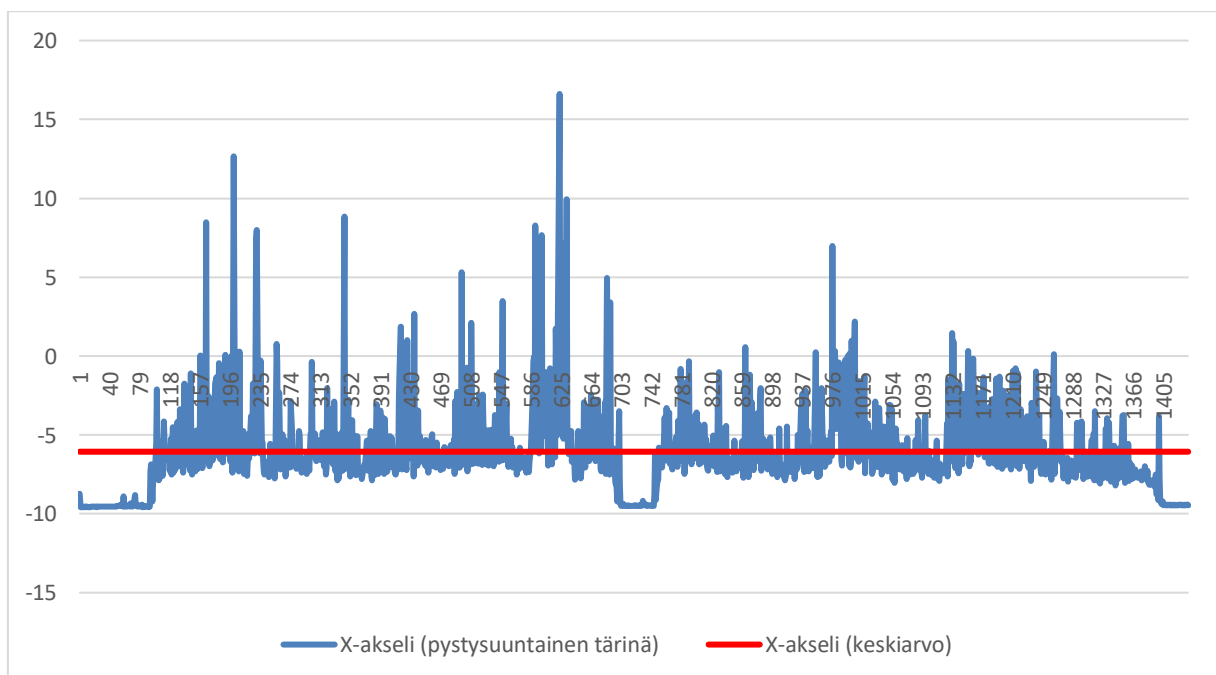
viivadiagrammin avulla tärinän vaihtelua X-akselilla. Viivadiagrammin avulla voidaan nähdä konkreettisesti tärinän vaihtelut inventoidulla osuudella, koska siihen on saatu sisällytettyä kaikki havainnot. Taulukossa 9 on esitetty tärinän muutosta Y-akselilla. Y-akselilla ei esiinny negatiivisia arvoja vaan pysähdyksissä oleva pyörä antaa arvon 0–1. Suurin tärinäefekti tuottaa taas vastaavasti suurimman positiivisen arvon myös Y-akselilla. Keskiarvon avulla voidaan havainnollistaa, sitä kuinka voimakasta tärinä on ollut keskiarvoisesti koko osuudella. Alla olevissa taulukoissa keskiarvoon on laskettu mukaan myös pysähdyksissä ollut aika, joten se ei anna täysin realistista kuvaa.

Taulukko 8. Pystysuuntaisen tärinän vaihtelu X- akselilla, Loviisa.

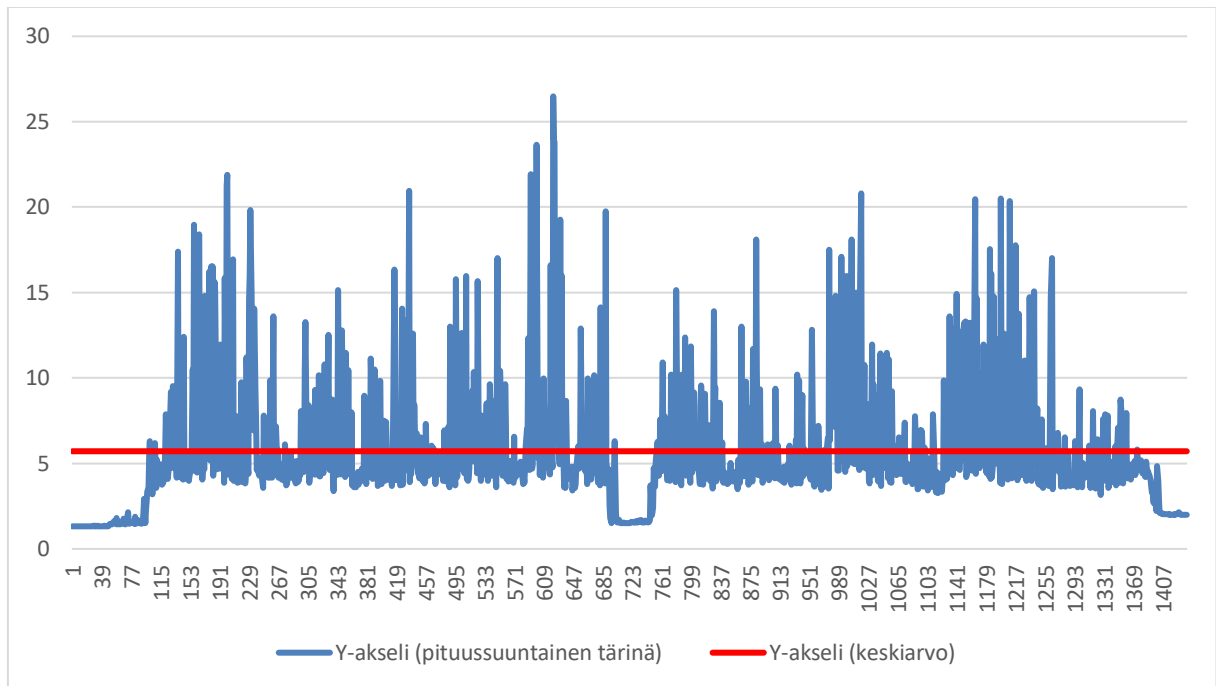
Taulukko 9. Pituussuuntaisen värinän vaihtelu Y-akselilla, Loviisa.

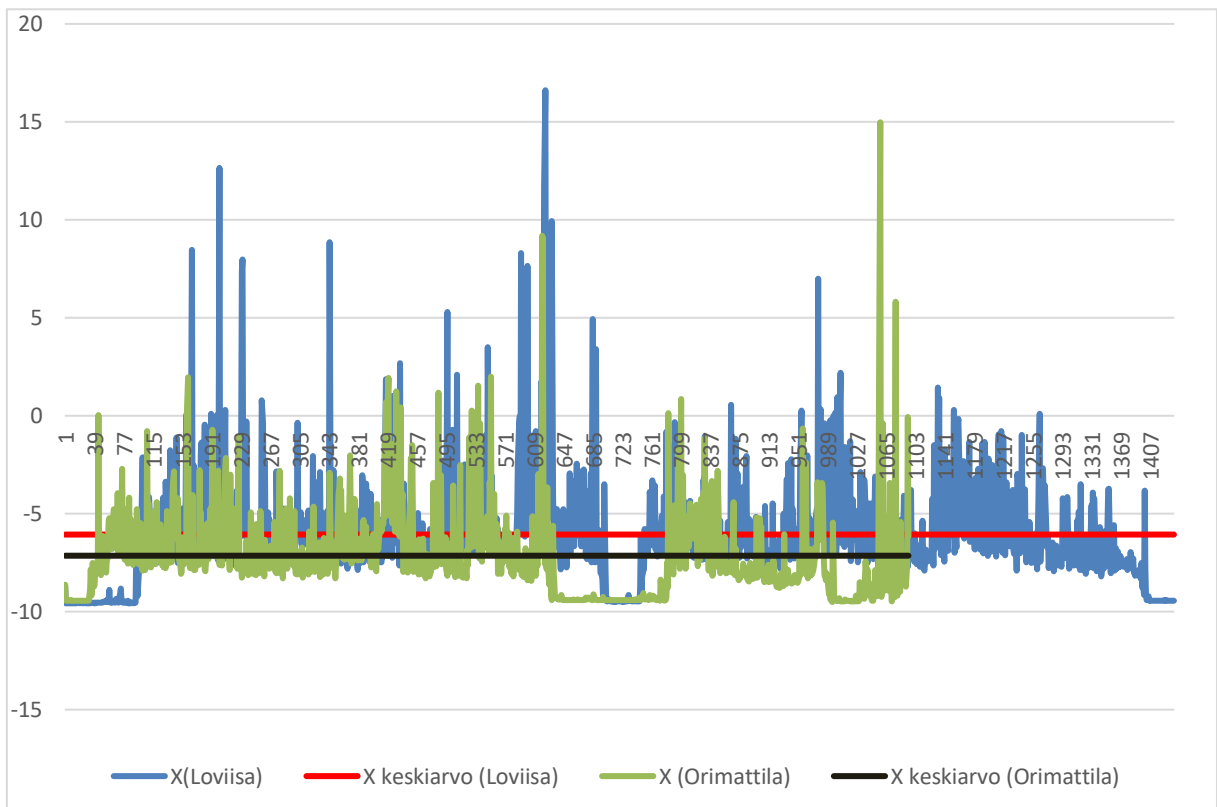
VIBE-sovellusta käytettiin Orimattilan ja Loviisan maastokäyntien yhteydessä. Näitä tuloksia pystyttiin tässä työssä vertailemaan, joka auttoi myös tiedon analysoinnissa. Loviisassa päällysteen ikä oli jo 31 vuotta, jolloin VIBE-sovellus oli hyvä työkalu mittamaan jo hyvin vaurioitunutta päällystettä. Orimattilassa väylän kunto oli jonkin verran parempi, joka ilmeni myös tärinämittauksissa. Taulukossa 10 on esitetty molempien maastokäyntien pystysuuntainen tärinä x-akselilla, jolloin tuloksia olisi helpompi vertailla. Orimattilan inventoitu pituus oli lyhyempi.

Taulukko 10. Pystysuuntaisen värinän vertailua: Loviisa ja Orimattila.

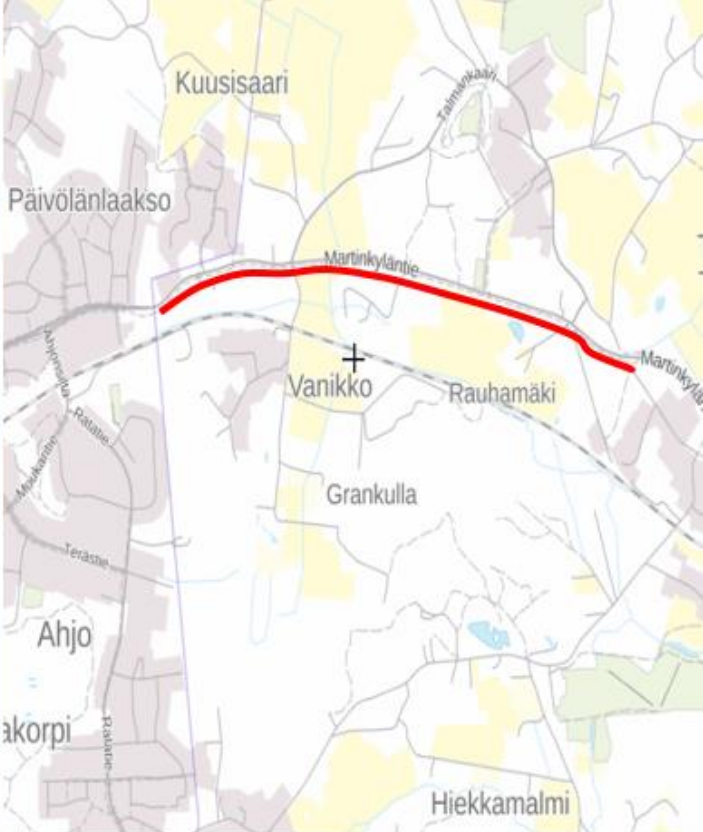
Kuva 47. Inventoidun osuuden ominaisuustietoja (Karttapohja: Väyläviraston karttapalvelu).

Sipoo	1,9 km 7 min
Tiennumero ja (alueosa):	81697 (121)
Rakennettu vuonna:	1995
Päällysteen ikä:	26 vuotta
Väylän kuntoluokka:	K1
Viimeisin tehty toimenpide/korjaus:	-
Viimeisin tehty päällystevauriokartoitus (PVK):	2019
Käytetyt mittausmenetelmät:	PVK (lähtötieto) ja RoadAI

Inventoinnin lähtötietona käytettiin viimeisintä päällystevauriokartoitusta, joka oli suoritettu kesällä 2019. Pyörätie inventointiin myös Vaisalan RoadAI-konenäkösovelluksella Korjaustarpeen määräksi oli arvioitu koko alueosuudella noin 772 metriä, joten voidaan todeta, että korjaustarpeessa olevaa päällystettä oli inventoidulla osuudella noin 40,5 %.

Yhteenvetona voidaan kuitenkin todeta, että osuus oli päällysteen ikään nähden melko hyvässä kunnossa. Tyypillisimmät päällystevauriot olivat kohtalaiset poikkihalkemat, joita esiintyi alueosuudella hyvin säännöllisin väliajoin. Poikkihalkeamat olivat sen verran syviä, että ne vaikuttivat jo selkeästi ajomukavuuteen. RoadAI-konenäkösovellus analysoi osuuden keskiarvoisesti kuntotasolle 3–5. Merkittävimmät vauriosumat olivat sovelluksesta myös helposti todennettavissa, joka tukee myös silmämääräisiä havaintoja väylän kunnosta. Työn liitteessä 6 on esitetty havainnekuvin RoadAI-konenäkösovelluksen käyttöliittymästä saatua väylän nykytila-analyysiä.

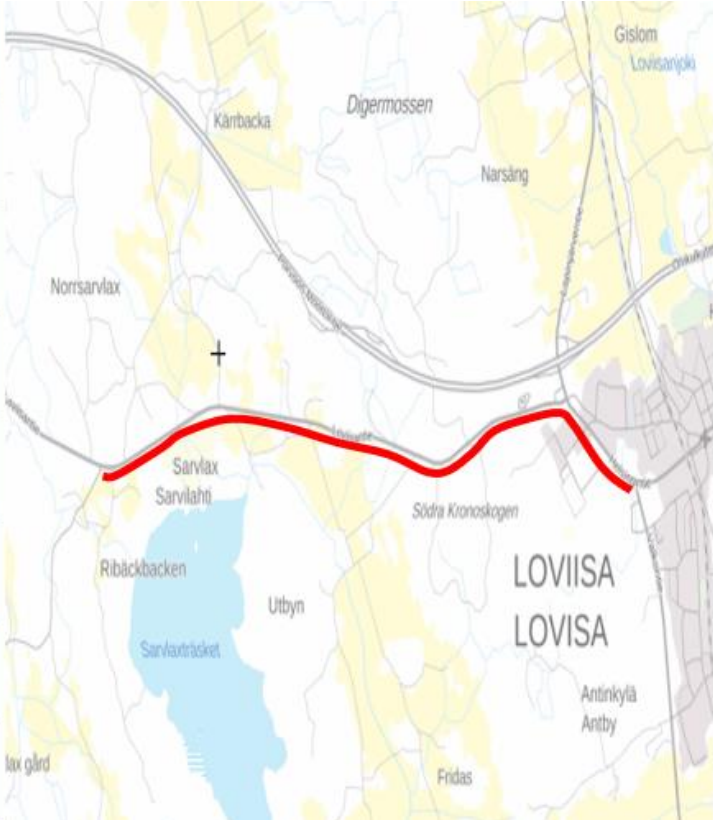
Kuva 49. Inventoidun osuuden ominaisuustietoja (Karttapohja: Väyläviraston karttapalvelu).

Loviisa		6,3 km 18 min
Tiennumero ja (alueosa):	70170 (143)	
Rakennettu vuonna:	1990	
Päällysteen ikä:	32 vuotta	
Väylän kuntoluokka:	K2	
Viimeisin tehty toimenpide/korjaus:	-	
Viimeisin tehty päällystevauriokartoitus (PVK):	2019	
Käytetyt mittausmenetelmät:	PVK (lähtötieto), RoadAI ja Vibe

Inventoinnin lähtötietona käytettiin viimeisintä päällystevauriokartoitusta, joka oli suoritettu kesällä 2020. Mittausmenetelminä käytettiin myös Vaisalán RoadAI-konenäkösovellusta ja Rambollin tärinämittaukseen perustuvaa Vibe-sovellusta. Korjaustarpeen määräksi oli arvioitu koko alueosuudella noin 3,4 kilometriä, joten voidaan todeta, että korjaustarpeessa olevaa päällystettä oli inventoidulla osuudella noin 53 %.

Yhteenvetona voidaan todeta, että osuus oli kokonaisuudessaan huonossa kunnossa. Huomioitavaa on se, että päällysteen ikä oli inventoinnin aikana jo 31 vuotta vanha, joka ilmeni myös selkeästi päällystevaurioiden laajuudessa. Inventoitavalla osuudella esiintyi useita erilaisia päällystevaurioita. Vaurioiden lisäksi alueosuudella ilmeni pinnan epätasaisuutta sekä havaittavissa oli selkeästi myös asfaltin päällysteen harvenemista. Inventoidulle osuudelle oli tehty vuosien saatossa päällysteen paikkauksia, jotka olivat jo lähteneet selkeästi uudelleen purkautumaan. Mitä kauemmas Loviisan keskustasta mentiin, niin lähtökohtaisesti sitä huonommaksi väylän kunto muuttui. RoadAI-konenäkösovellus analysoi osuuden kuitenkin keskiarvoisesti kuntotasolle 3–2. Työn liitteessä 7 on esitetty havainnekuvin RoadAI-konenäkösovelluksen käyttöliittymästä saatua väylän nykytila-analyysiä. Mittausmenetelmänä käytettiin myös Vibe-sovellusta, joka mittasi ajon aikana tapahtuvaa tärinää. Mitattu tärinä ja sen vaihtelu oli voimakkaampaa Loviisassa, kun mittausdataa verrataan esimerkiksi Orimattilassa ajettuun osuuteen. Tärinän vaikutus ajomukavuuteen oli myös selkeästi havaittavissa myös inventoinnin aikana, joten mittauksien tulokset tukevat myös inventoinnin aikana koettuja havaintoja. Liitteessä 7 on esitelty myös yksityiskohtaisemmin Vibe-sovelluksesta saatuja tuloksia.

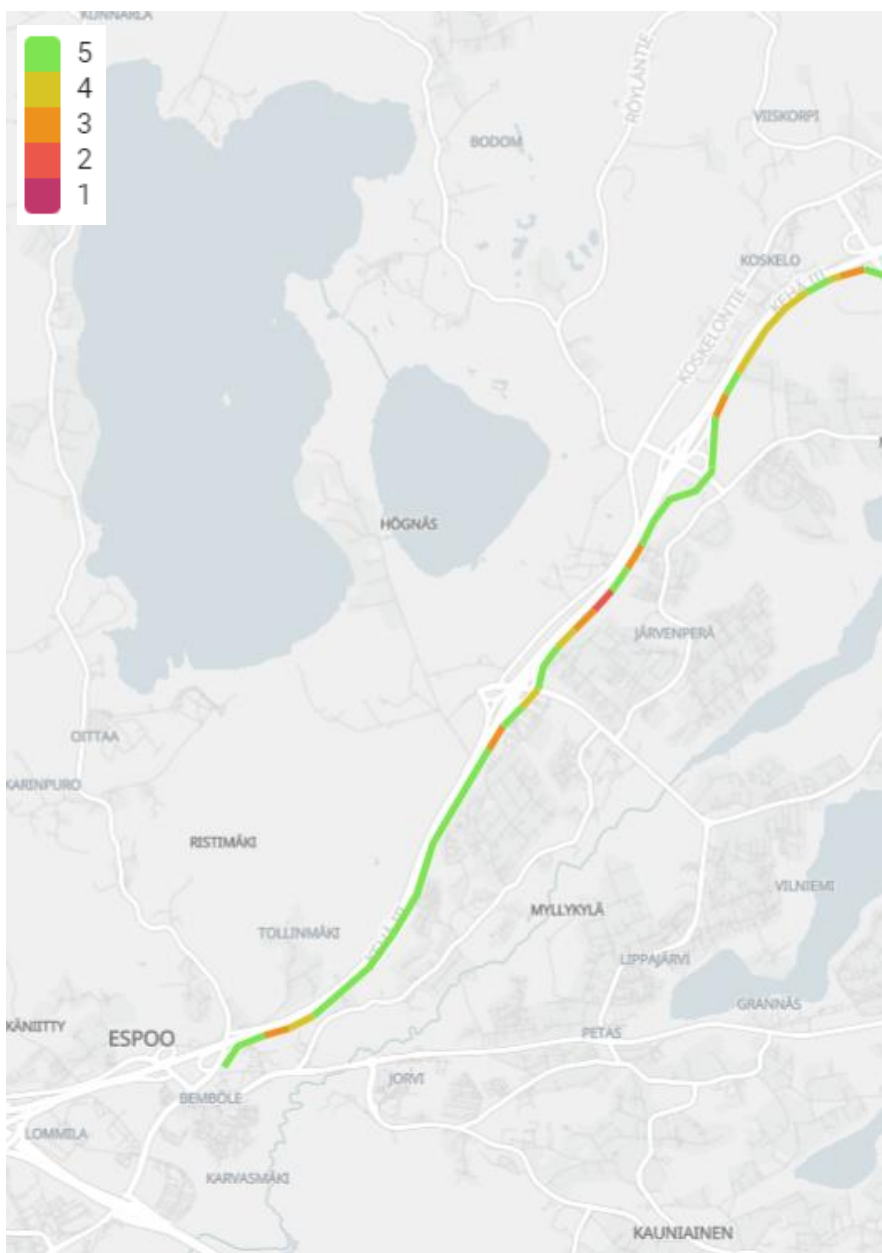
Liite 1: Espoo (tienumero: 70050)

Kuvassa on esitetty RoadAI-konenäkösovelluksen avulla saatu kuntoarviota inventoidun osuuden nykytilasta. Lämpökartan avulla pystytään hahmottamaan yleiskuvaa siitä, missä kunnossa väylän päällyste on ollut inventoinnin aikana. Vihreällä näkyvä osuus esittää kuntoluokkaa 5, joka tarkoittaa sitä, että päällysteen kunto on lähes moitteeton. Kuntoluokkaan 1 ja 2 kuuluvat osuudet ovat jo hyvin huonoa päällystettyä, joissa ilmenee hyvin paljon erilaisia vaurioita niin väylän päällysteessä kuin rakenteessakin.

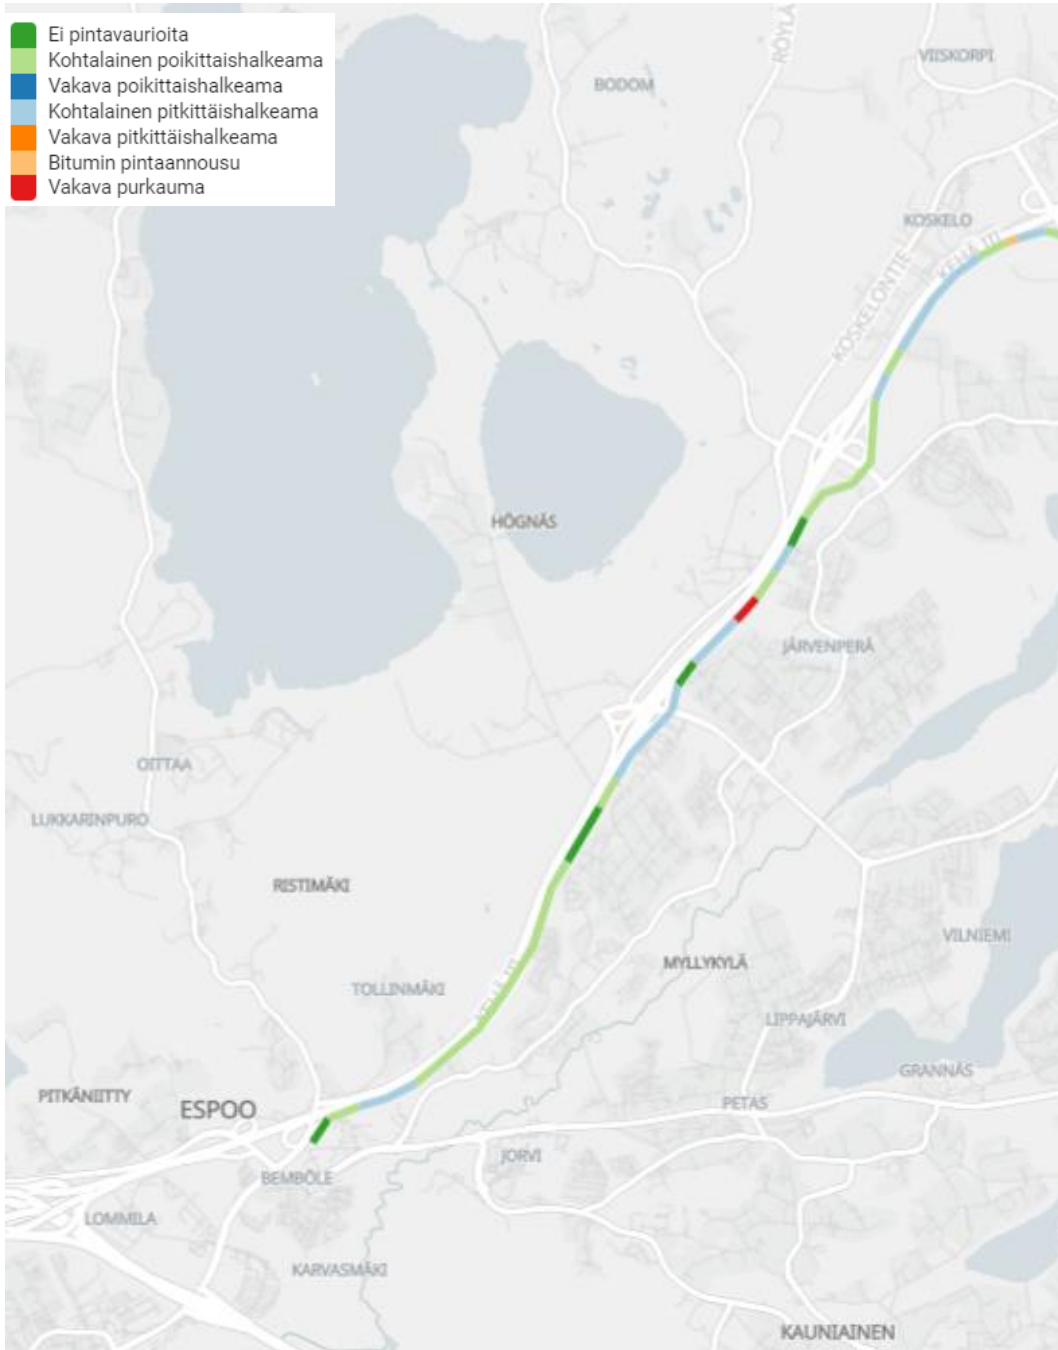
Kuvassa on esitetty RoadAI-konenäkösovelluksesta saatua analyysiä alueosuudella esiintyvien erilaisten pintavaurioiden laajuudesta.

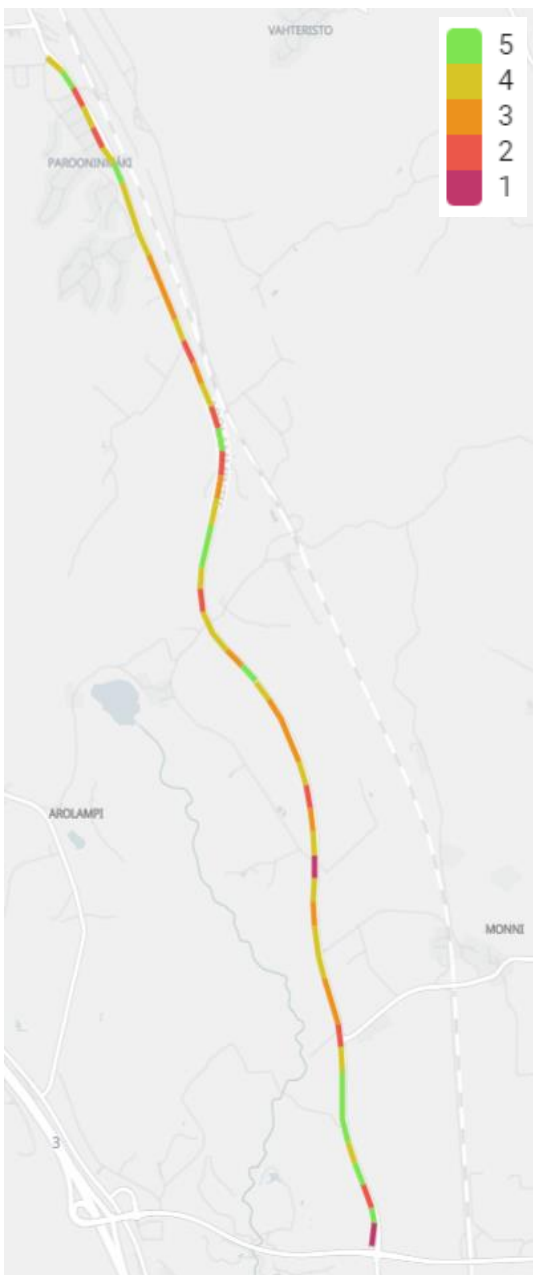
Liite 2: Riihimäki (tiennumero: 72850)

Yhteenvetona voidaan todeta, että osuus oli kokonaisuudessaan melko hyvässä kunnossa. Osuudella ilmeni kuitenkin säännöllisesti kohtalaisia ja vakavia päällystevaurioita. Tyypillisimmät päällystevauriot olivat kohtalaiset- ja vakavat pituushalkeamat. RoadAI-konenäkösovellus arvioi osuuden suurimmaksi osaksi kuntotasolle 3–4. Työn liitteessä 2 on esitetty havainnekuvien RoadAI-konenäkösovelluksen käyttöliittymästä saatua väylän nykytila-analyysiä. RoadAI-konenäkösovelluksesta saatu vaurioanalyysin yleiskuva tuki myös silmämääräistä havaintoa väylän kunnosta.

Kuvassa on esitetty RoadAI-konenäkösovelluksen avulla saatua kuntoarviota inventoidun osuuden nykytilasta. Lämpökartan avulla pystytään hahmottamaan yleiskuvaa siitä, missä kunnossa väylän päällyste on ollut inventoinnin aikana. Vihreällä näkyvä osuus esittää kuntoluokkaa 5, joka tarkoittaa sitä, että päällysteen kunto on lähes moitteeton. Kuntoluokkaan 1 ja 2 kuuluvat osuudet ovat jo hyvin huonoa päällystettä, joissa ilmenee hyvin paljon erilaisia vaurioita niin väylän päällysteessä kuin rakenteessakin.

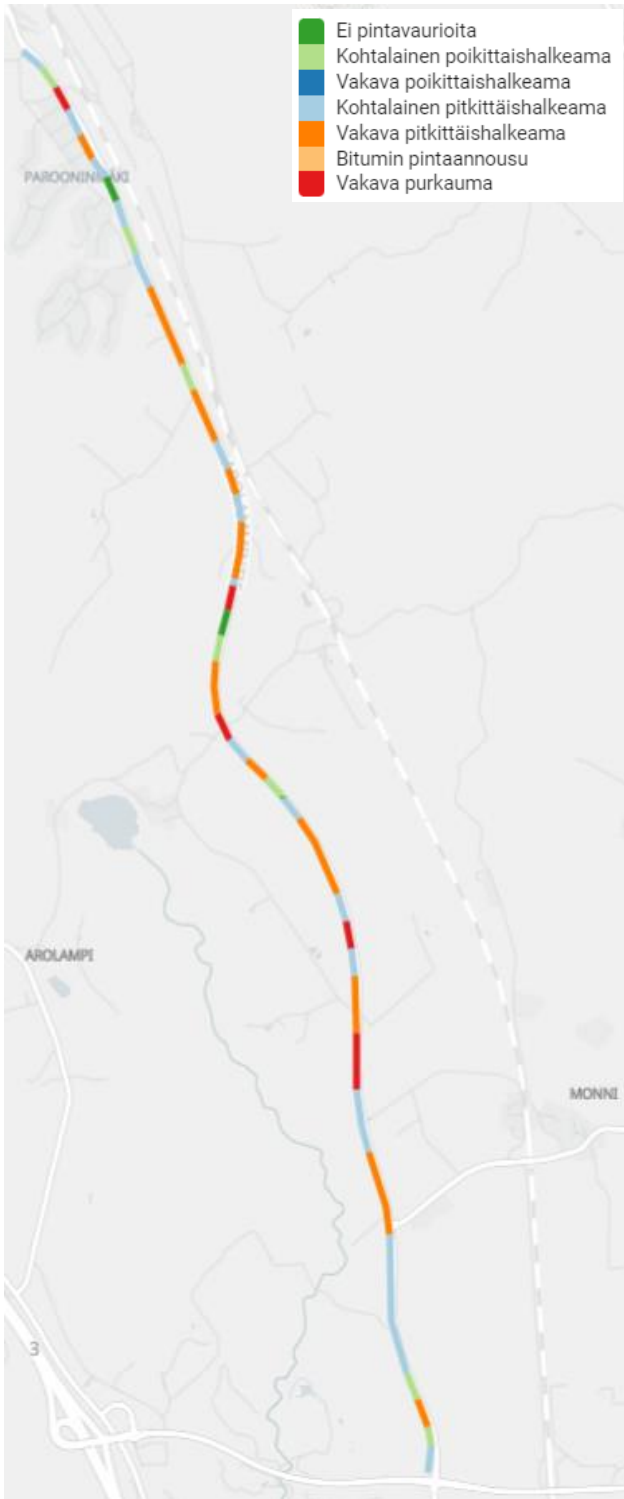
Kuvassa on esitetty RoadAI-konenäkösovelluksesta saatua analyysiä alueosuudella esiintyvien erilaisten pintavaurioiden laajuudesta.

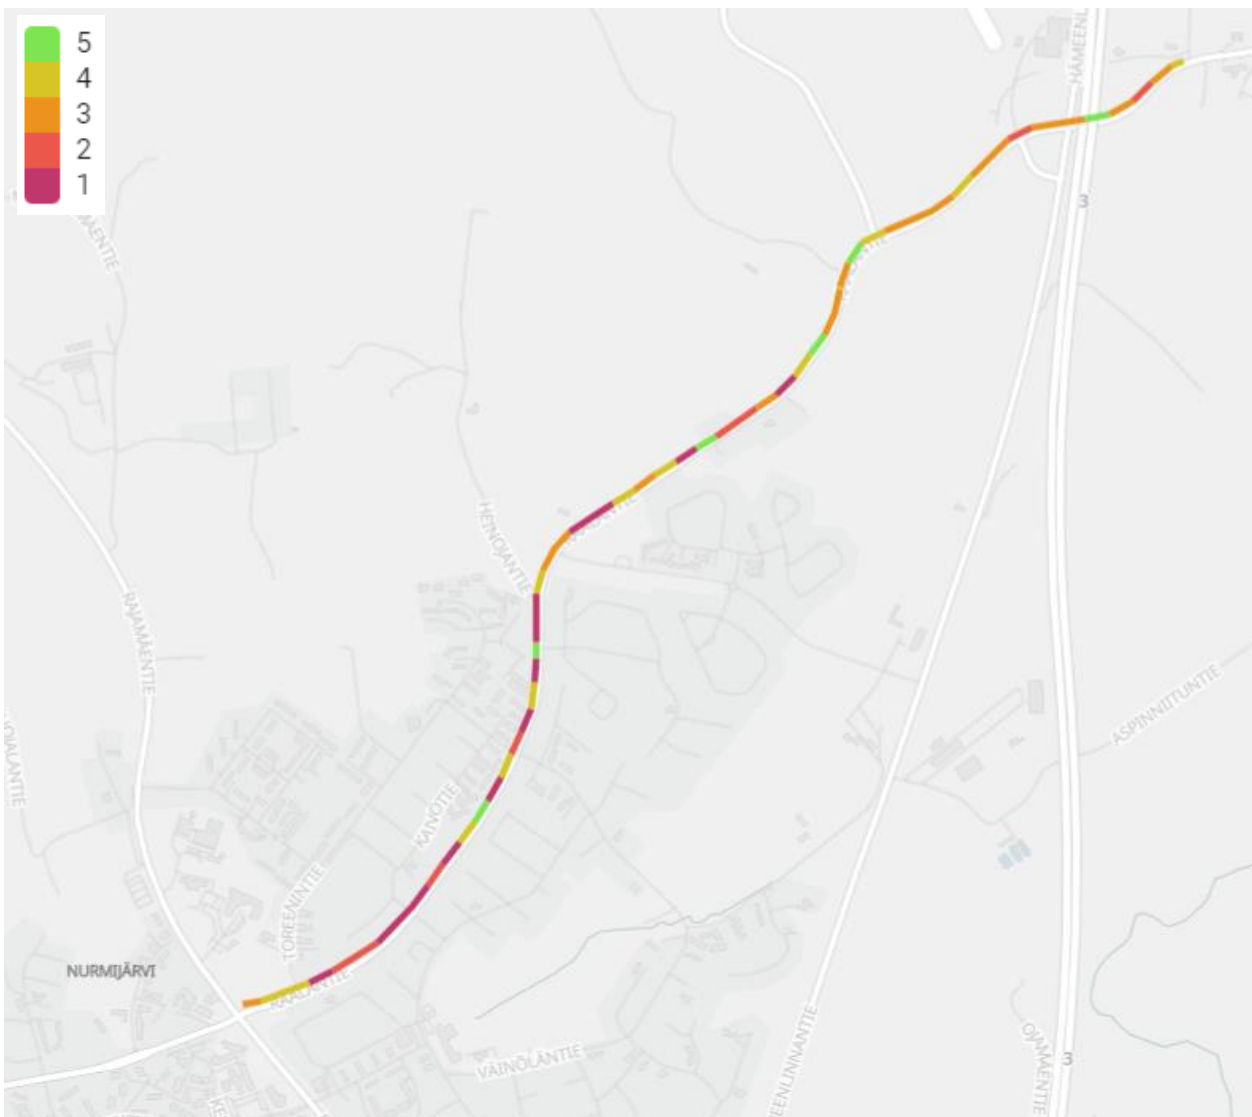
Liite 3: Nurmijärvi (tiennumero: 1321)

Yhteenvetona voidaan todeta, että koko osuus oli yleisesti ottaen melko huonossa kunnossa. Osuudella esiintyi päällystevaurioita säännöllisesti koko ajetun osuuden pituudelta. Tyypillisimmät päällystevauriot olivat kohtalaiset- ja vakavat pituushalkeamat sekä muutamat verkkohalkeamat. Ajettu osuus sisälsi myös paljon paikattuja pituus- ja poikkihalkeamia. Tämä kertoo siitä, että osuudelle on jo tehty vuosien saatossa vaurioiden paikkauksia. RoadAI-konenäkösovellus arvioi osuuden keskiarvoisesti kuntotasolle 2–3. Tuloksista oli kuitenkin selkeästi nähtävissä todella huonossa kunnossa oleva päällyste, joka oli luokiteltu kuntoluokkaan 1. Työn liitteessä 3 on esitetty havainnekuvin RoadAI-konenäkösovelluksen käyttöliittymästä saatua väylän nykytila-analyysiä.

Kuvassa on esitetty RoadAI-konenäkösovelluksen avulla saatua kuntoarviota inventoidun osuuden nykytilasta. Lämpökartan avulla pystytään hahmottamaan yleiskuvaa siitä, missä kunnossa väylän päällyste on ollut inventoinnin aikana. Vihreällä näkyvä osuus esittää kuntoluokkaa 5, joka tarkoittaa sitä, että päällysteen kunto on lähes moitteeton. Kuntoluokkaan 1 ja 2 kuuluvat osuudet ovat jo hyvin huonoa päällystettä, joissa ilmenee hyvin paljon erilaisia vaurioita niin väylän päällysteessä kuin rakenteessakin.

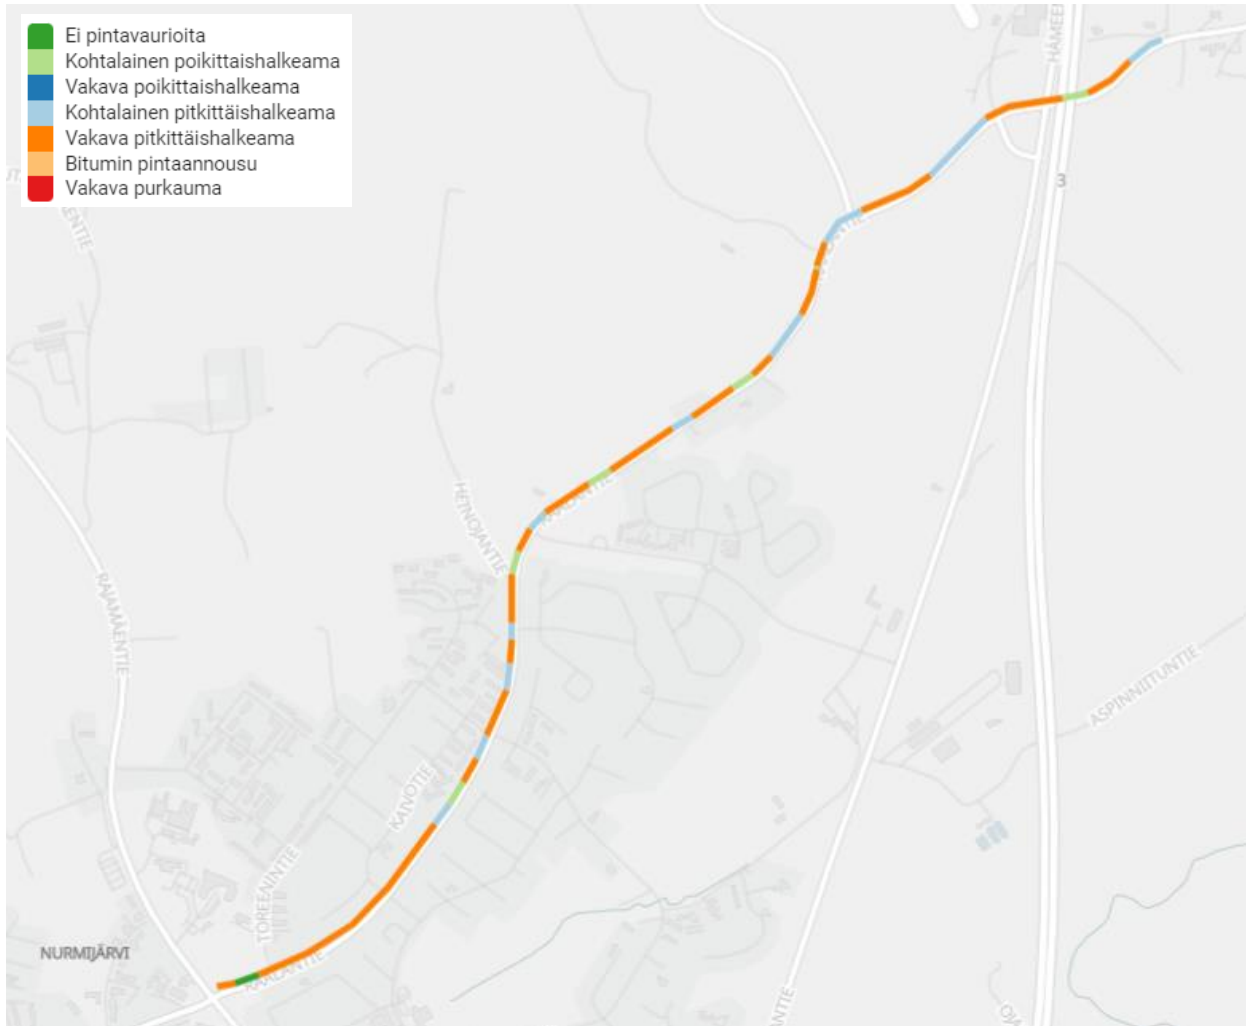
Kuvassa on esitetty RoadAI-konenäkösovelluksesta saatua analyysiä alueosuudella esiintyvien erilaisten pintavaurioiden laajuudesta

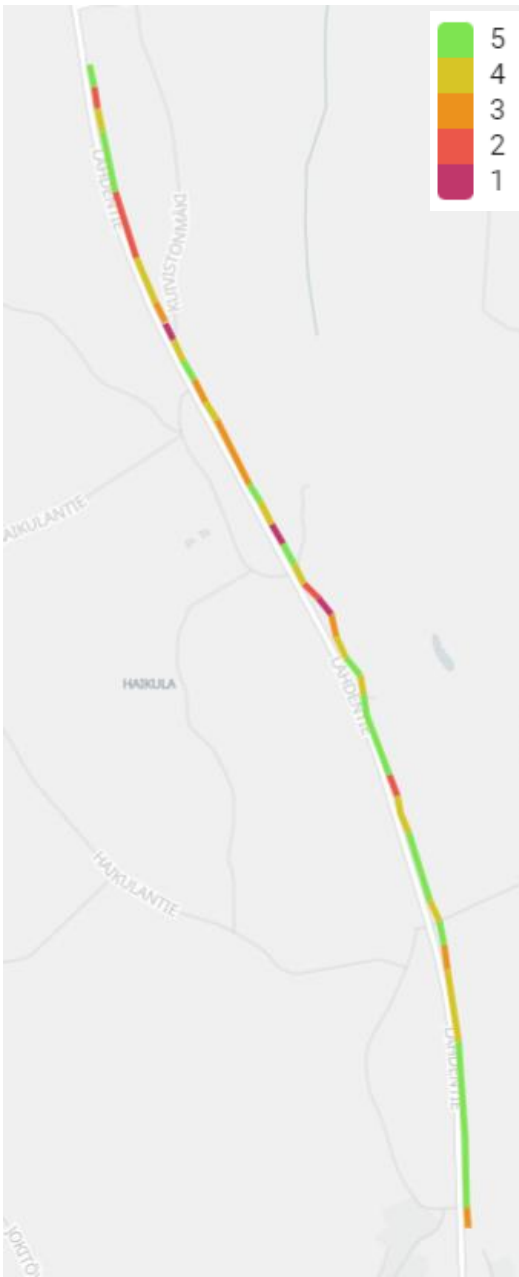
Liite 4: Orimattila (tienumero: 70167)

Yhteenvetona voidaan todeta, että koko osuus oli yleisesti ottaen melko hyvässä kunnossa. Inventoidun osuuden keskiosalla sijaitsi noin 400 metrin pituinen osuus, joka oli selkeästi muuta väylää huonommassa kunnossa. Tuloksien ja maastokäynnin pohjalta voidaan todeta, että päällysteen kunto vaihteli aika paljon alueosan sisällä. Tyypillisimmät vauriotyypit olivat kohtalaiset pituus- ja poikkihalkeamat sekä päällysteen hetkelliset epätasaisuudet. RoadAI-konenäkösovellus analysoi osuuden keskiarvoisesti kuntotasolle 3–4. Työn liitteessä 4 on esitetty havainnekuvin RoadAI-konenäkösovelluksen käyttöliittymästä saatua väylän nykytila-analyysiä. Mittausmenetelmänä käytettiin myös Vibe-sovellusta, joka mittasi ajon aikana tapahtuvaa tärinää. Mittausdatan analysointi muodostui hankalaksi, koska vastaavia mittauksia ei ole juurikaan tehty. Saadun mittausdatan perusteella voidaan kuitenkin todeta, että mittaukset olivat onnistuneet. Vibe-sovellus tunnisti selkeästi vakavat vauriokohdat, jolloin datassa ilmeni selkeä muutos. Liitteessä 4 on myös esitelty yksityiskohtaisemmin Vibe-sovelluksesta saatuja tuloksia.

Kuvassa on esitetty RoadAI-konenäkösovelluksen avulla saatua kuntoarviota inventoidun osuuden nykytilasta. Lämpökartan avulla pystytään hahmottamaan yleiskuvaa siitä, missä kunnossa väylän päällyste on ollut inventoinnin aikana. Vihreällä näkyvä osuus esittää kuntoluokkaa 5, joka tarkoittaa sitä, että päällysteen kunto on lähes moitteeton. Kuntoluokkaan 1 ja 2 kuuluvat osuudet ovat jo hyvin huonoa päällystettä, joissa ilmenee hyvin paljon erilaisia vaurioita niin väylän päällysteessä kuin rakenteessakin

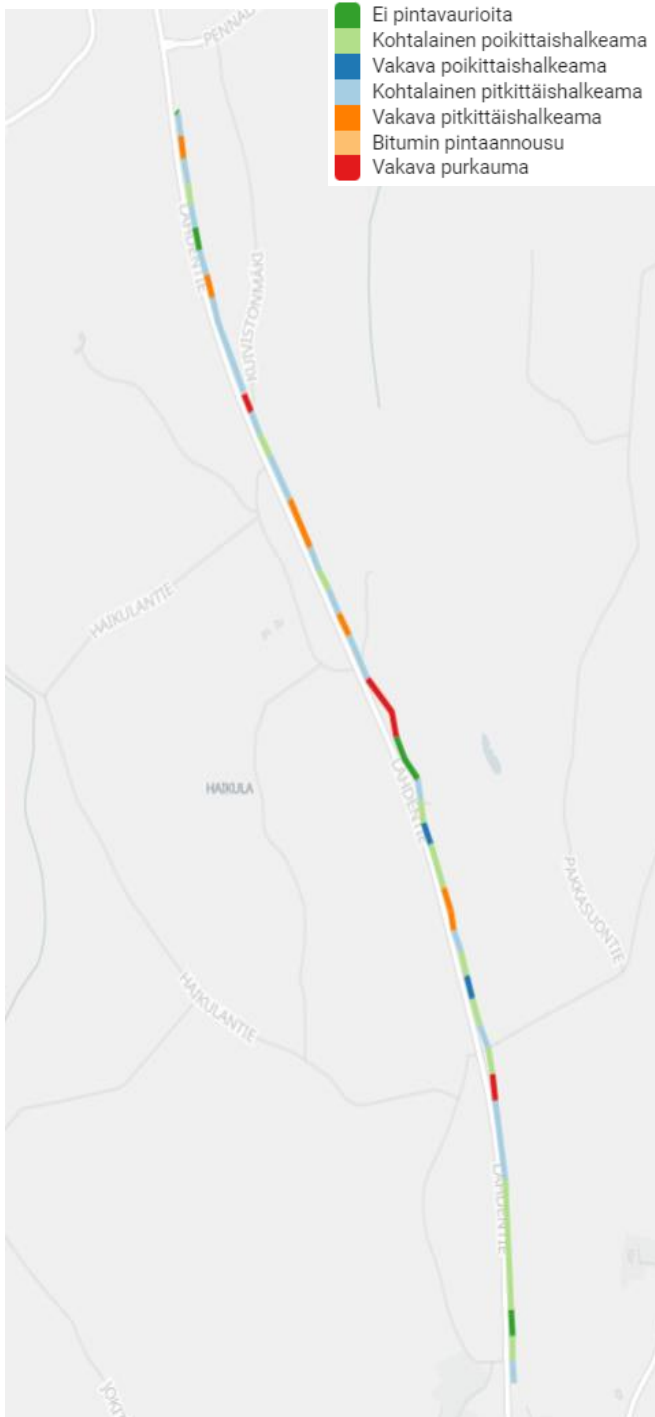
Kuvassa on esitetty RoadAI-konenäkösovelluksesta saatu analyysiä alueosuudella esiintyvien erilaisten pintavaurioiden laajuudesta.

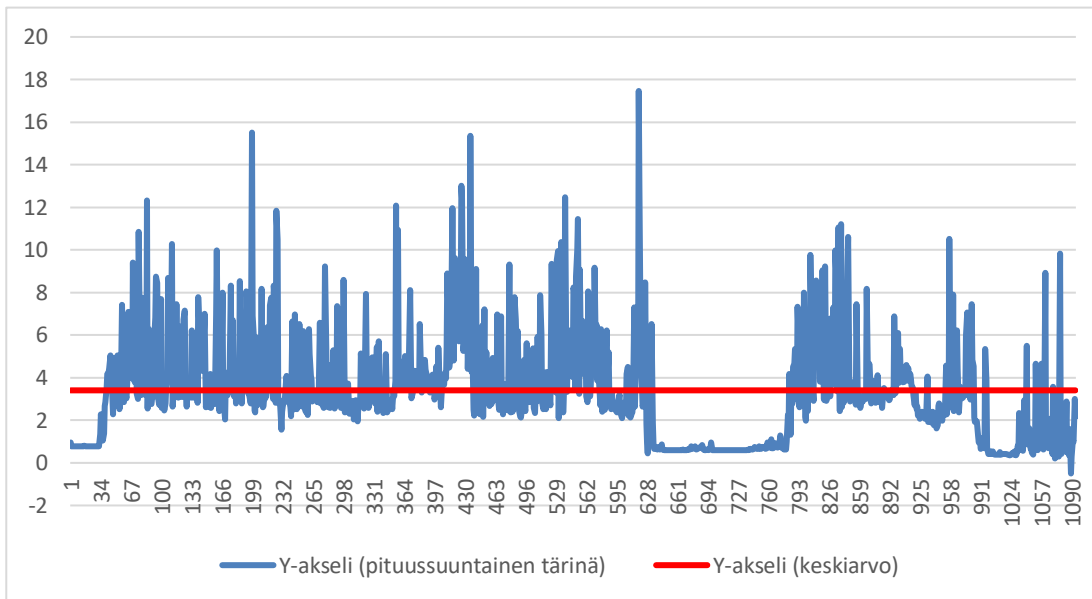
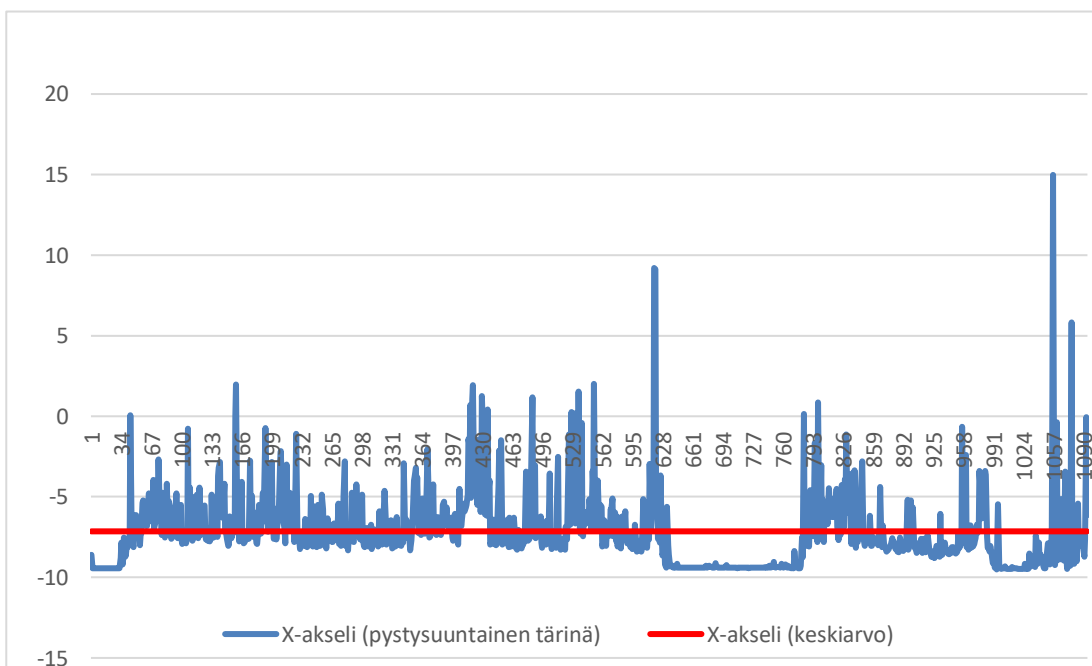
Taulukoissa on esitetty Vibe-sovelluksesta saatua värinän muutosta viivadiagrammin muodossa. Mitatun datan pohjalta voidaan todeta, että suurimmat arvot kuvastavat selkeitä vakavia vauriokohtia. Näissä kohdissa on ollut selkeä päällystevaurio, joka on aiheuttanut suurta värinää pyörän selässä pituus- tai pystysuunnassa. Arvot olivat pieniä, kun pyörä oli pysähdyksissä eli sillä ei hetkellä ei tapahtunut minkäänlaista värinää. Molemmista viivadiagrammeissa on esitetty myös värinän keskiarvo.

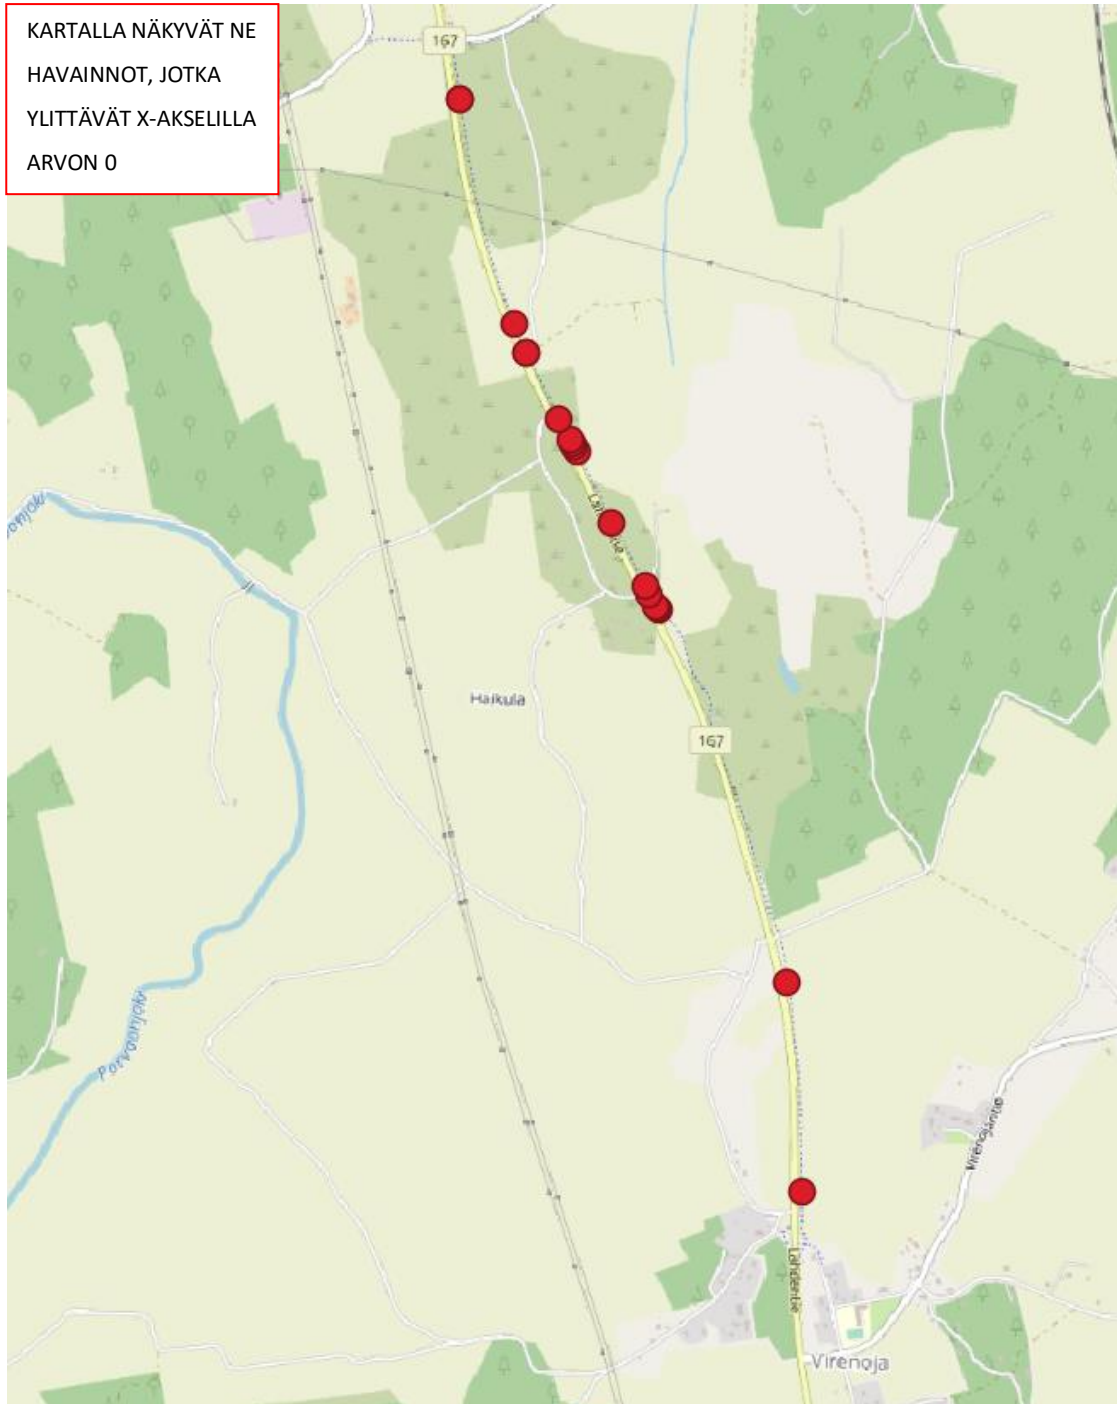
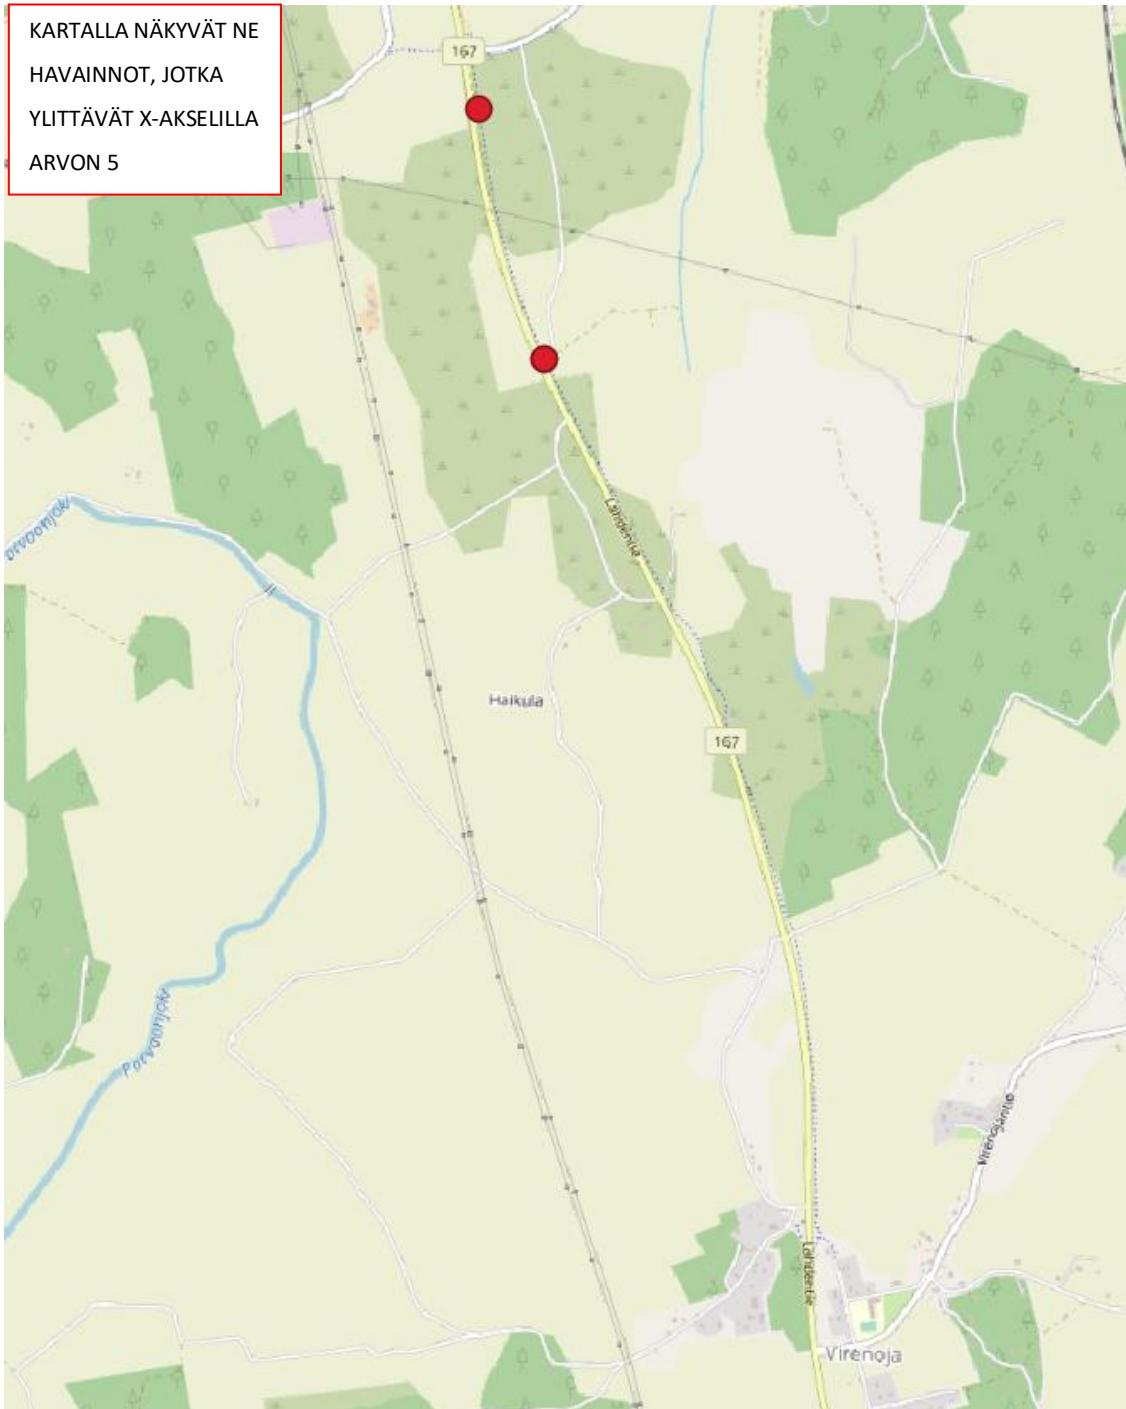
Kuvissa on havainnollistettu paikkatieto-ohjelmiston avulla tärinähavaintojen esiintymistä inventoidulla osuudella. Asetettujen raja-arvojen avulla mittausdataa voidaan suodataa, jolloin kartalle saadaan esimerkiksi tiettyjen raja-arvojen ylittävät havainnot.

KARTALLA NÄKYVÄT NE
HAVAINNOT, JOTKA
YLITTÄVÄT X-AKSELILLA
ARVON 5
