Pyöräteiden kunto ja mittausmenetelmät

Ylemmän ammattikorkeakoulututkinnon opinnäytetyö

Matias Pikkarainen

Subject Condition of Cycle Paths and Measurement Methods

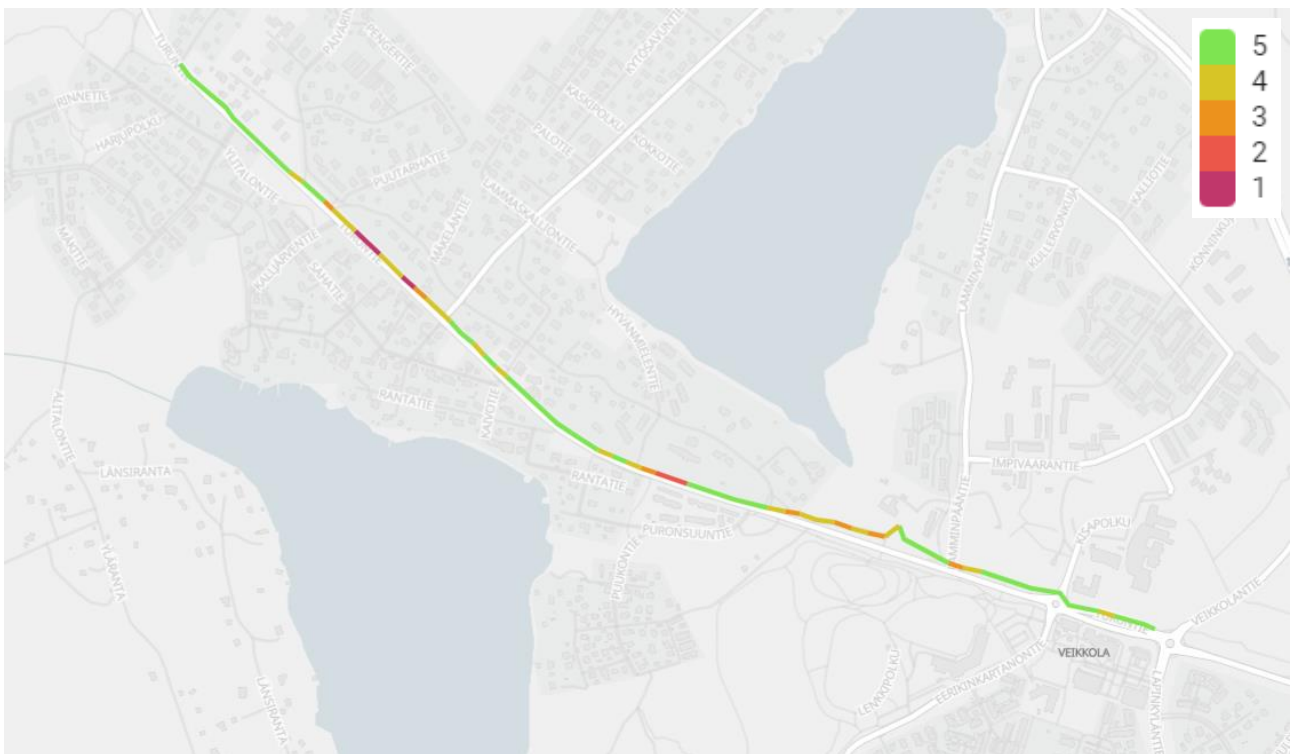
Liite 5: Kirkkonummi (tienumero: 70110)

Yhteenvetona voidaan todeta, että osuus oli kokonaisuudessaan melko hyvässä kunnossa. Osuudella ei ollut toistuvia päällystevaurioita vaan vauriot esiintyivät enimmäkseen ryppäissä, jolloin merkittäviä päällystevaurioita esiintyi lyhyen matkan sisällä useampia. RoadAI-konenäkösovellus analysoi osuuden keskiarvoisesti kuntotasolle 3–5. Merkittävät vauriosumat oli kuitenkin helposti todettavissa myös RoadAI-konenäkösovelluksesta. Merkittävimpiä vauriotyyppejä alueosuudella olivat kohtalaiset- ja vakavat pituushalkeamat sekä muutamat verkkohalkeamat. Työn liitteessä 5 on esitetty havainnekuvoin RoadAI-konenäkösovelluksen käyttöliittymästä saatua väylän nykytila-analyysiä.

Kuvassa on esitetty RoadAI-konenäkösovelluksen avulla saatua kuntoarviota inventoidun osuuden nykytilasta. Lämpökartan avulla pystytään hahmottamaan yleiskuvaa siitä, missä kunnossa väylän päällyste on ollut inventoinnin aikana. Vihreällä näkyvä osuus esittää kuntoluokkaa 5, joka tarkoittaa sitä, että päällysteen kunto on lähes moitteeton. Kuntoluokkaan 1 ja 2 kuuluvat osuudet ovat jo hyvin huonoa päällystettä, joissa ilmenee hyvin paljon erilaisia vaurioita niin väylän päällysteessä kuin rakenteessakin.

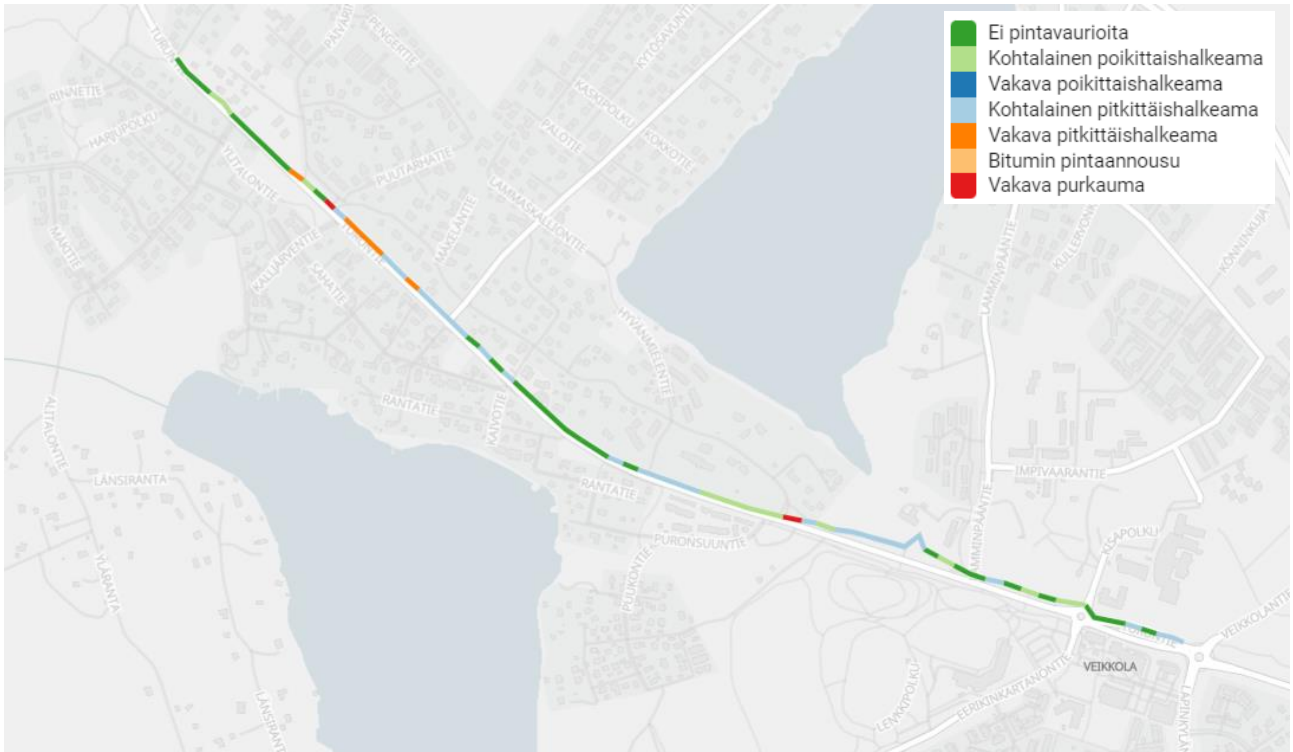
Kuvassa on esitetty RoadAI-konenäkösovelluksesta saatu analyysiä alueosuudella esiintyvien erilaisten pintavaurioiden laajuudesta.

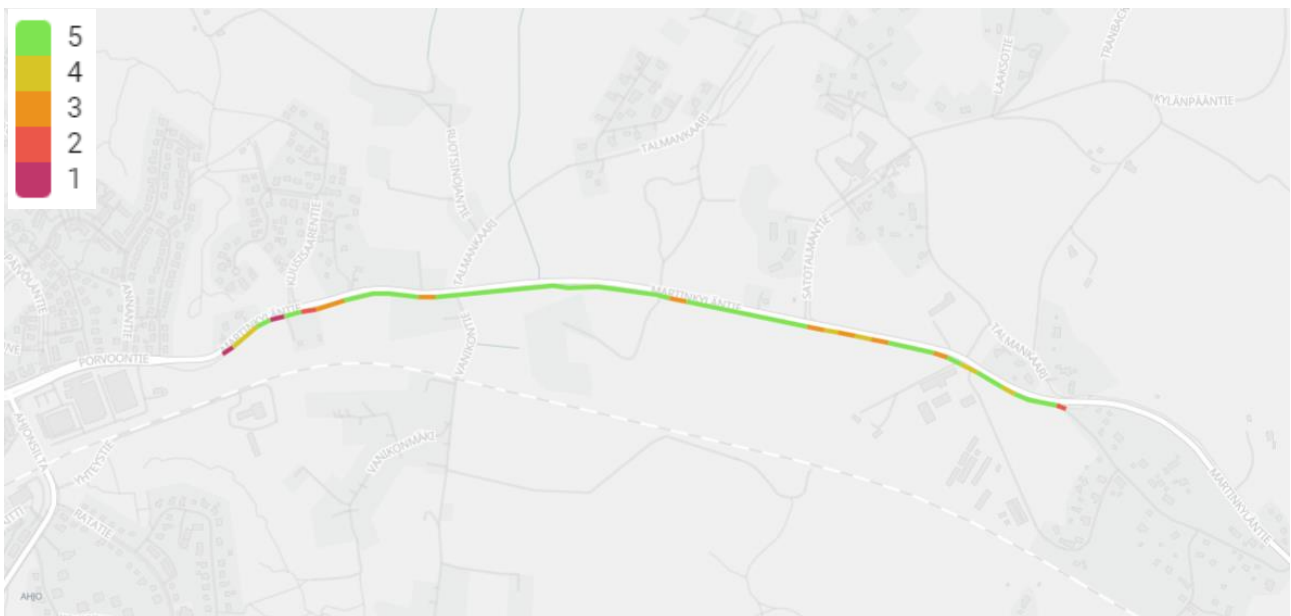
Liite 6: Sipoo (tiennumero: 81697)

Yhteenvetona voidaan kuitenkin todeta, että osuus oli päällysteen ikään nähden melko hyvässä kunnossa. Tyypillisimmät päällystevauriot olivat kohtalaiset poikkihalkemat, joita esiintyi alueosuudella hyvin säännöllisin väliajoin. Poikkihalkeamat olivat sen verran syviä, että ne vaikuttivat jo selkeästi ajomukavuuteen. RoadAI-konenäkösovellus analysoi osuuden keskiarvoisesti kuntotasolle 3–5. Merkittävimmät vauriosumat olivat sovelluksesta myös helposti todennettavissa, joka tukee myös silmämääräisiä havaintoja väylän kunnosta. Työn liitteessä 6 on esitetty havainnekuvin RoadAI-konenäkösovelluksen käyttöliittymästä saatua väylän nykytila-analyysiä.

Kuvassa on esitetty RoadAI-konenäkösovelluksen avulla saatu kuntoarviota inventoidun osuuden nykytilasta. Lämpökartan avulla pystytään hahmottamaan yleiskuvaa siitä, missä kunnossa väylän päällyste on ollut inventoinnin aikana. Vihreällä näkyvä osuus esittää kuntoluokkaa 5, joka tarkoittaa sitä, että päällysteen kunto on lähes moitteeton. Kuntoluokkaan 1 ja 2 kuuluvat osuudet ovat jo hyvin huonoa päällystettä, joissa ilmenee hyvin paljon erilaisia vaurioita niin väylän päällysteessä kuin rakenteessakin.

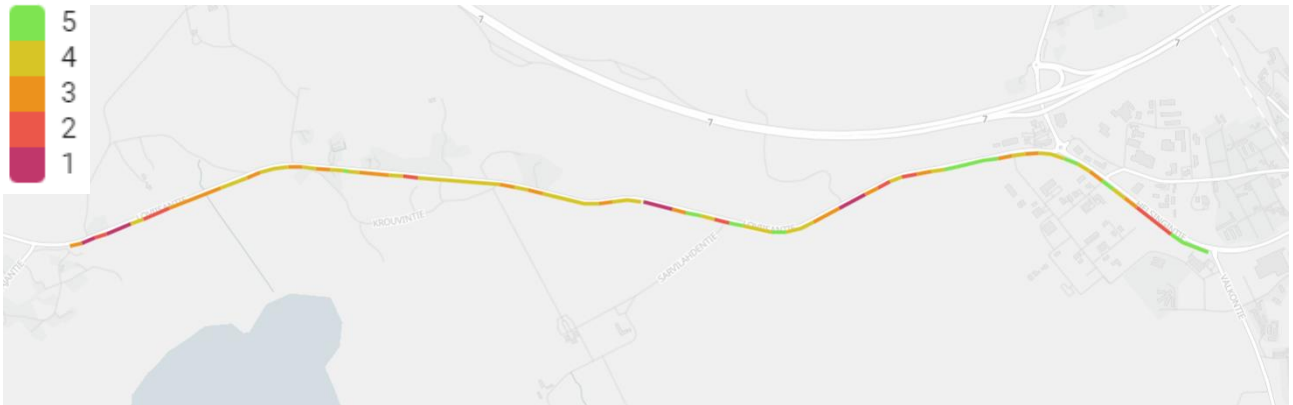
Liite 7: Loviisa (tiennumero: 70170)

Yhteenvetona voidaan todeta, että osuus oli kokonaisuudessaan huonossa kunnossa. Huomioitavaa on se, että päällysteen ikä oli inventoinnin aikana jo 31 vuotta vanha, joka ilmeni myös selkeästi päällystevaurioiden laajuudessa. Inventoitavalla osuudella esiintyi useita erilaisia päällystevaurioita. Vaurioiden lisäksi alueosuudella ilmeni pinnan epätasaisuutta sekä havaittavissa oli selkeästi myös asfaltin päällysteen harvenemista. Inventoidulle osuudelle oli tehty vuosien saatossa päällysteen paikkauksia, jotka olivat jo lähteneet selkeästi uudelleen purkautumaan. Mitä kauemmas Loviisan keskustasta mentiin, niin lähtökohtaisesti sitä huonommaksi väylän kunto muuttui. RoadAI-konenäkösovellus analysoi osuuden kuitenkin keskiarvoisesti kuntotasolle 3–2. Työn liitteessä 7 on esitetty havainnekuvin RoadAI-konenäkösovelluksen käyttöliittymästä saatua väylän nykytila-analyysiä. Mittausmenetelmänä käytettiin myös Vibe-sovellusta, joka mittasi ajon aikana tapahtuvaa tärinää. Mitattu tärinä ja sen vaihtelu oli voimakkaampaa Loviisassa, kun mittausdataa verrataan esimerkiksi Orimattilassa ajettuun osuuteen. Tärinän vaikutus ajomukavuuteen oli myös selkeästi havaittavissa myös inventoinnin aikana, joten mittauksien tulokset tukevat myös inventoinnin aikana koettuja havaintoja. Liitteessä 7 on esitelty myös yksityiskohtaisemmin Vibe-sovelluksesta saatuja tuloksia.

Kuvassa on esitetty RoadAI-konenäkösovelluksen avulla saatu kuntoarviota inventoidun osuuden nykytilasta. Lämpökartan avulla pystytään hahmottamaan yleiskuvaa siitä, missä kunnossa väylän päällyste on ollut inventoinnin aikana. Vihreällä näkyvä osuus esittää kuntoluokkaa 5, joka tarkoittaa sitä, että päällysteen kunto on lähes moitteeton. Kuntoluokkaan 1 ja 2 kuuluvat osuudet ovat jo hyvin huonoa päällystettä, joissa ilmenee hyvin paljon erilaisia vaurioita niin väylän päällysteessä kuin rakenteessakin.

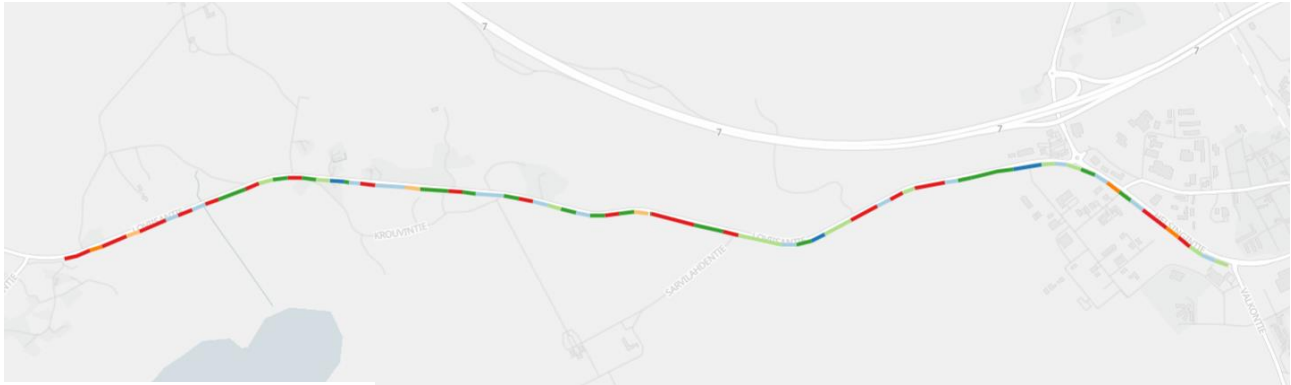
Kuvassa on esitetty RoadAI-konenäkösovelluksesta saatua analyysiä alueosuudella esiintyvien erilaisten pintavaurioiden laajuudesta.

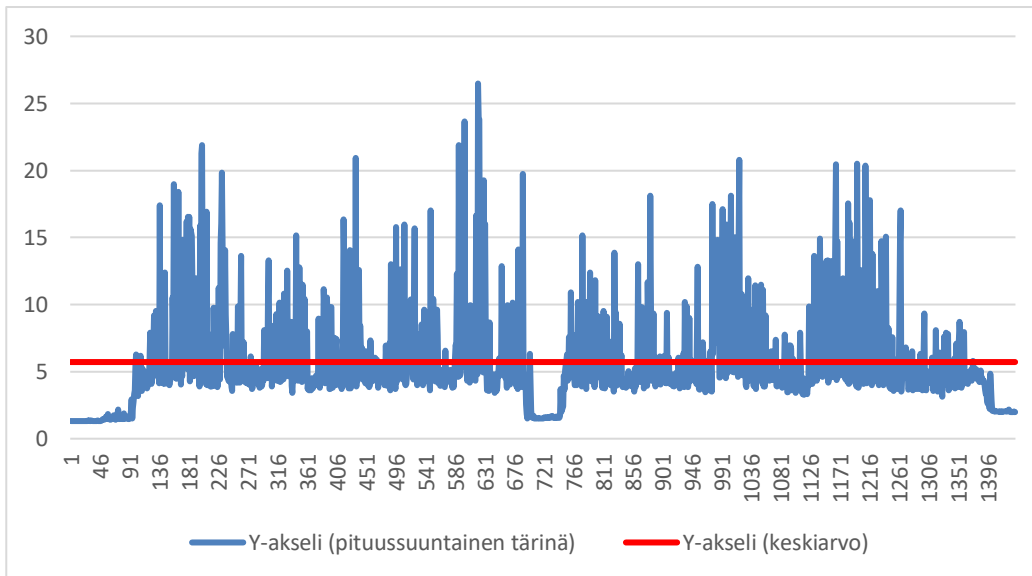
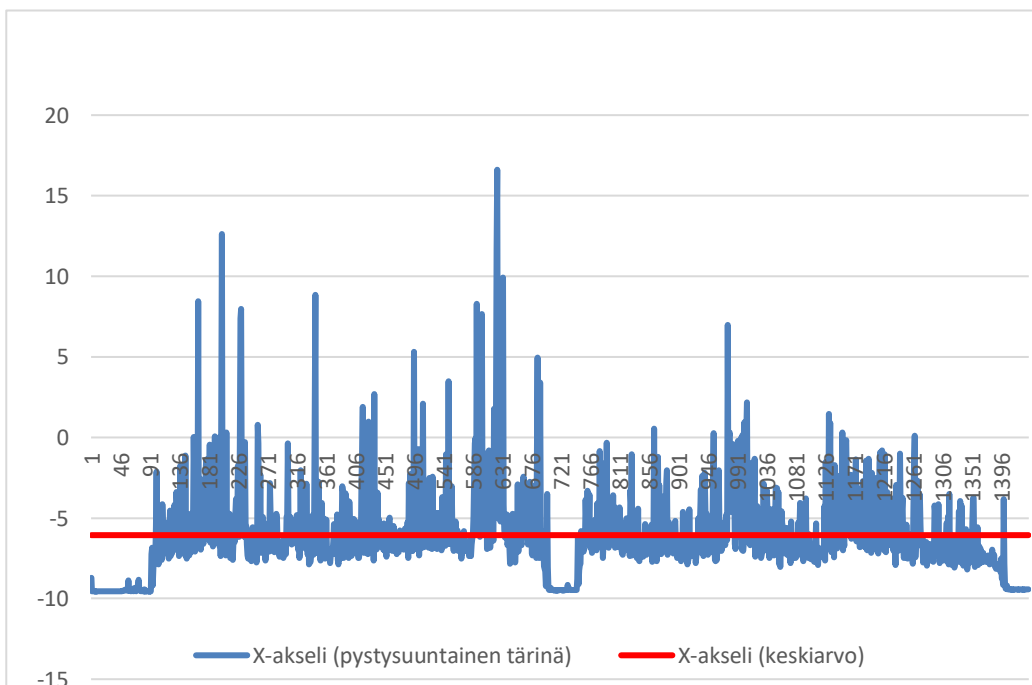
Taulukoissa on esitetty Vibe-sovelluksesta saatua tärinän muutosta viivadiagrammin muodossa. Mitatun datan pohjalta voidaan todeta, että suurimmat arvot kuvastavat selkeitä vakavia vauriokohtia. Näissä kohdissa on ollut selkeä päällystevaurio, joka on aiheuttanut suurta tärinää pyörän selässä pituus- tai pystysuunnassa. Arvot olivat pieniä, kun pyörä oli pysähdyksissä eli sillä ei hetkellä ei tapahtunut minkäänlaista tärinää. Molemmissa viivadiagrammeissa on esitetty myös tärinän keskiarvo.

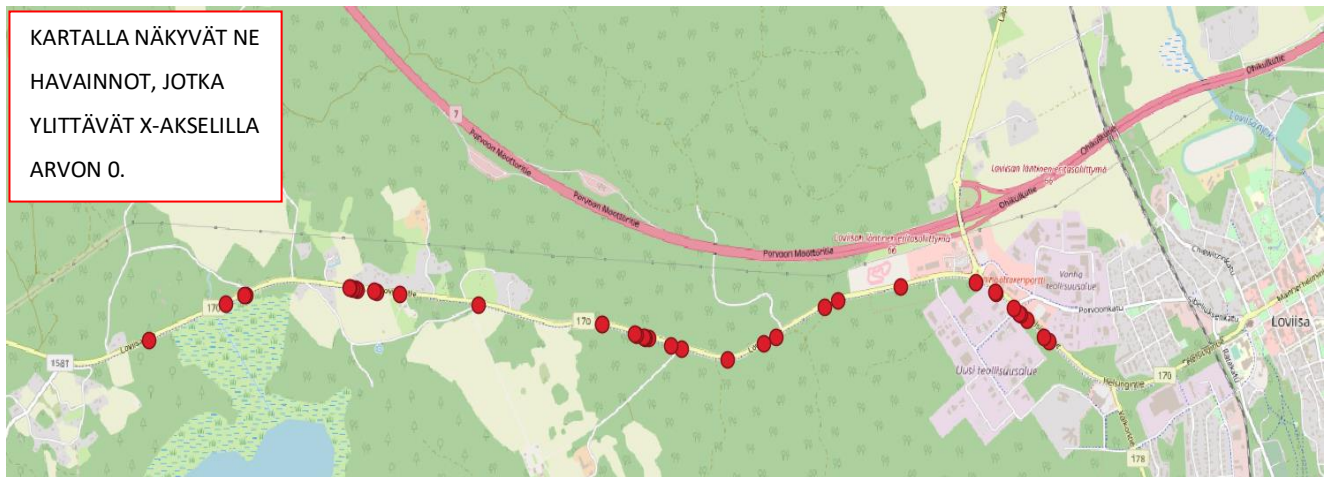
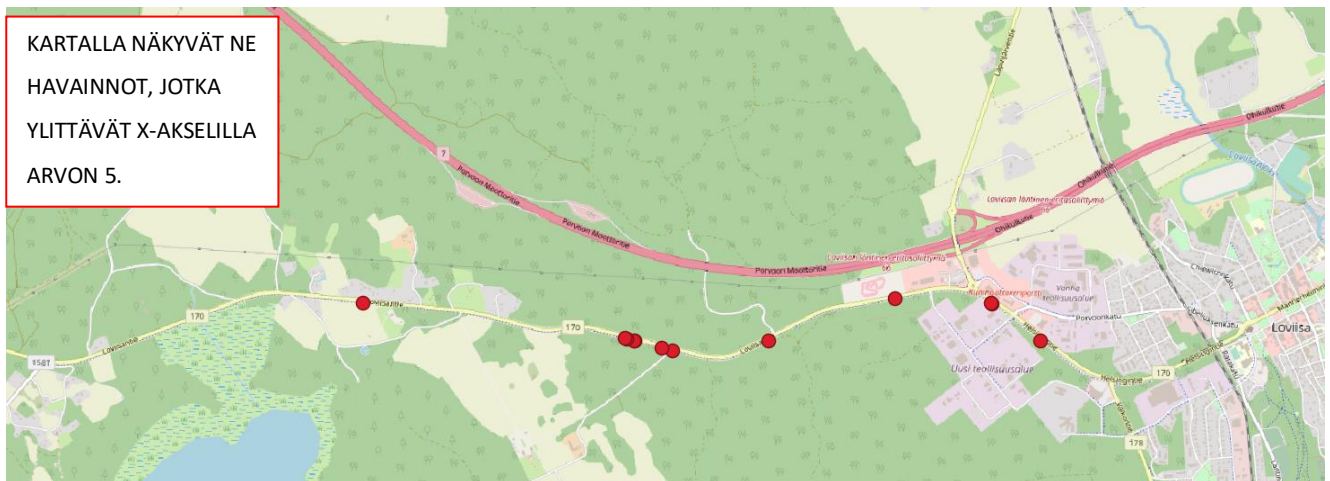
Kuvissa on havainnollistettu paikkatieto-ohjelmiston avulla tärinähavaintojen esiintymistä inventoidulla osuudella. Asetettujen raja-arvojen avulla mittausdataa voidaan suodataa, jolloin kartalle saadaan esimerkiksi tiettyjen raja-arvojen ylittävät havainnot.
