HULA – HULEVESIEN LAADULLINEN HALLINTA JA HAITALLISTEN AINEIDEN MONITOROINTI

XAMK KEHITTÄÄ 206

KAAKKOIS-SUOMEN AMMATTIKORKEAKOULU
MIKKELI 2022

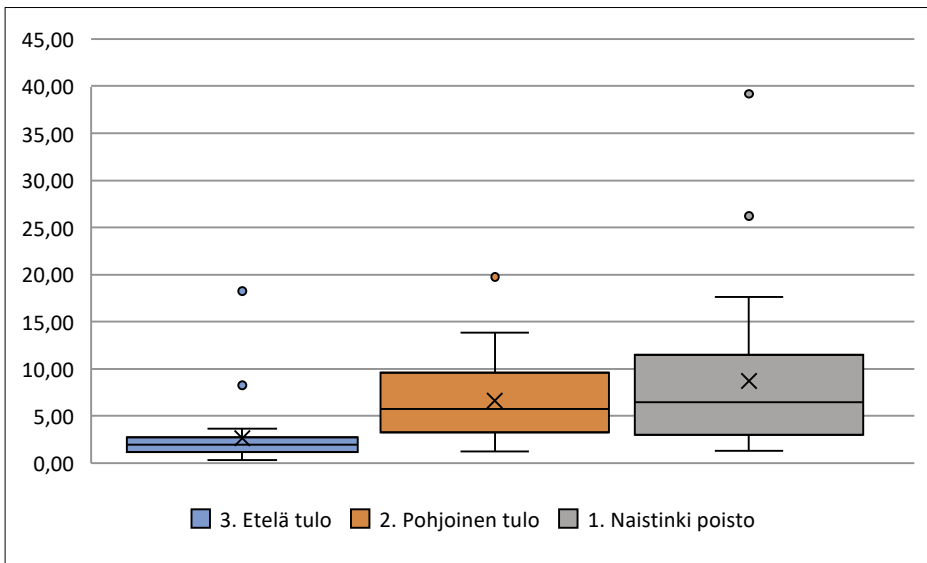
Sameutta tarkkailtiin tekemällä mittauksia ProDSS-kenttämittarilla kerran viikossa syysmarraskuussa 2021 ja touko–lokakuussa 2022. Kenttämittausten tulokset on esitetty kuvassa 3. Tuloksista havaitaan, että poistuvan veden sameus on korkeampi verrattuna tulevan veden mittauspisteisiin. Poistuvan veden korkeammat sameusarvot johtuvat todennäköisesti kohteen epäsäännöllisestä virtaamista rakenteiden sortumisen takia, syyskesällä 2022 tehdyistä penkereen korjaustöistä sekä syksyllä 2022 kosteikon poisto-ojan läheisyyteen toteutettujen lietekuoppien kaivutöistä.

Kuva 3. Naistingin hulevesikosteikon kolmen pisteen kenttämitatun sameuden (FNU) ruutu- ja janakaavio (mediaani, keskiarvo x, kvartiilit, minimi ja maksimi) elomarraskuu 2021 ja touko–lokakuu 2022. Mittauskertoja oli 29 kappaletta.

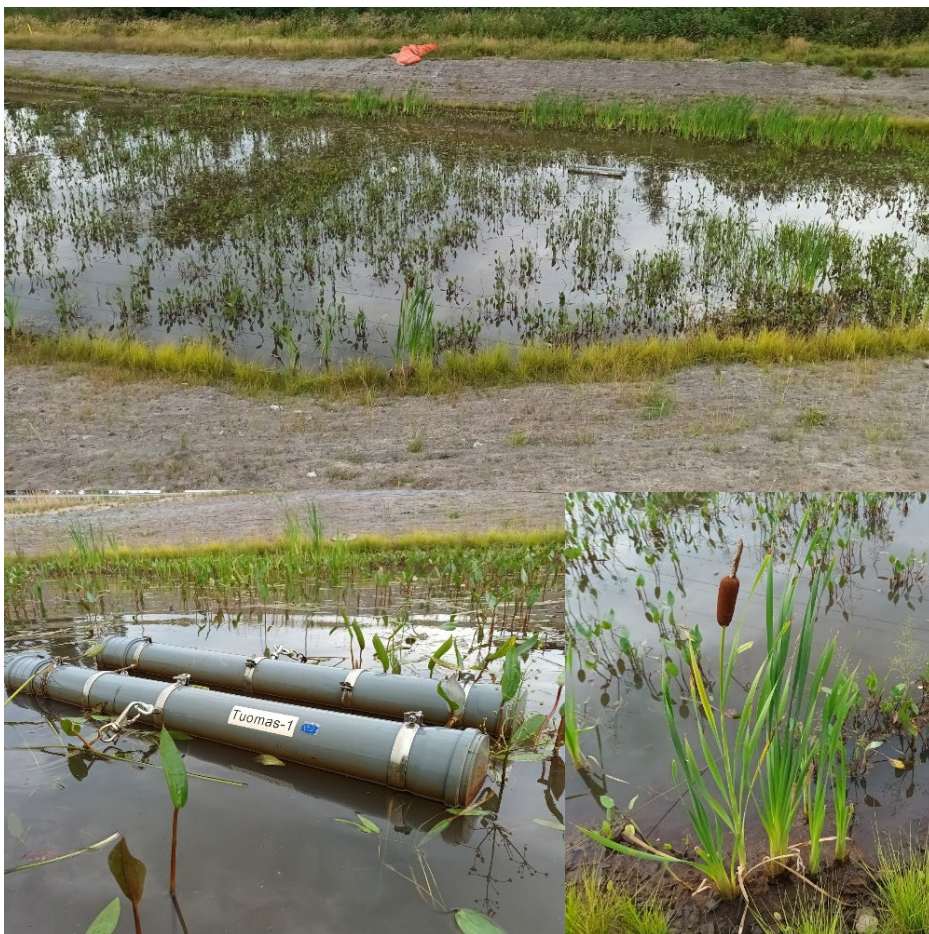
Hula-hankkeen aikana kohteiden kasvillisuutta ei seurattu suunnitelmallisesti, mutta kohteissa kasvillisuuden muutoksia tarkkailtiin kenttätyöskentelyn yhteydessä. Vuoden 2021 keväällä valmistuneessa Karikon hulevesialtaassa ei havaittu vesikasvillisuutta syksyllä 2021, mutta vuoden 2022 monitorointikauden aikana tapahtunut kasvillisuuden muutos oli huomattava. Monitorointikauden alussa keväällä altaassa ei ollut havaittavissa juurikaan kasvillisuutta, mutta puolen vuoden aikana altaan maisema muuttui huomattavasti ja erityisesti altaan tulopuolelle kasvoi runsaasti erilaista vesikasvillisuutta (kuva 4).

Kuva 4. Karikon hulevesialtaan tulopuolelle vuoden 2022 aikana kasvanutta vesikasvillisuutta. Alemmissa kuvissa jatkuvatoiminen vedenlaatumittari kasvillisuuden keskellä sekä esimerkkinä alueen reunalta havaittu osmankäämi (kuva: Aki Mykkänen).

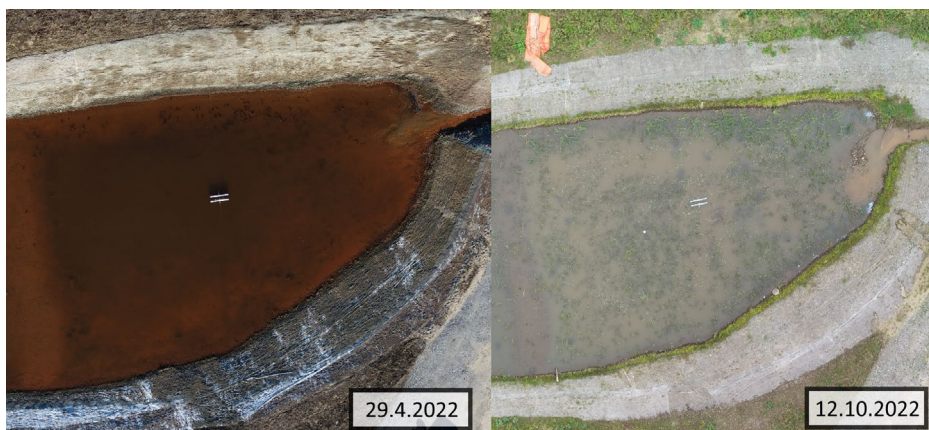
Kasvillisuuden lisääntyminen altaassa näkyy erityisen hyvin kohteesta dronella otetuista ilmakuvista (kuva 5). Keväällä 29.4.2022 otetussa dronekuvassa altaassa ei ole havaittavissa kasvillisuutta, kun taas 12.10.2022 otetussa kuvassa altaan tulopuolella on havaittavissa runsaasti kasvillisuutta. Rakenteessa jäljempänä olevissa osa-altaissa kasvillisuutta oli selkeästi vähemmän. Tämä havainto on yhtenäinen vedenlaatutuloksien kanssa, sillä niiden mukaan allas on vähentänyt kiintoainesta ja ravinteita. Ensimmäiseen murskepadon rajaamista osa-altaista jää kiintoainetta ja ravinteita suuri määrä, jolloin se toimii myös parhaana kasvuympäristönä kasveille. On tavallista, että rakennettuihin hulevesiympäristöihin ilmestyy hyvin nopeasti kasvillisuutta, vaikkei sitä olisi sinne istutettu.

Kuva 5. Karikon hulevesialtaan tuloaltaasta keväällä ja syksyllä 2022 otetut dronekuvat. Kuvista havaitaan hyvin altaaseen puolen vuoden aikana muodostunut kasvillisuusmäärä (kuvat: Juha Vihavainen, muokkaukset: Aki Mykkänen).

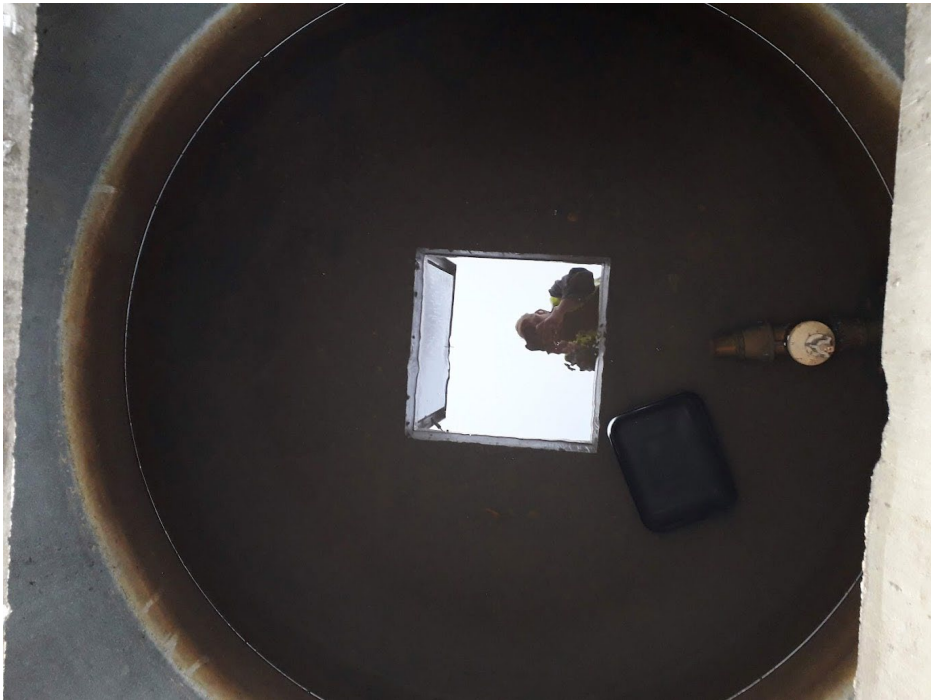
Pitkäjärven tutkimusympäristö, joka oli hankkeessa yhtenä tarkasteltavana kohteena, vaatisi myös huoltotoimenpiteitä. Järjestelmän hulevesiä puhdistava vaikutus perustuu veden virtaaman hidastamisen ja kiintoaineen laskeuttamisen lisäksi veden suodattamiseen. Järjestelmässä on viisi kaivoa suodatinmateriaalille, joista neljään laitettiin biohiili-sepeliseosta ja yhteen pelkkää sepeliä vuonna 2019. Neljässä suodatinkaivossa oleva biohiili-sepelisekoitus on havaintojen perusteella selvästi tukkeutunut. Tämä aiheuttaa sen, että niiden läpi virtaava vesimäärä on hyvin pieni verrattaessa sepeliä sisältävään kaivoon. Hula-hanketta edeltävän Huky-hankkeen aikana vuonna 2020 tehtyjen kohteen muutostöiden jälkeen vesi jakautui tasaisesti kaikkien viiden kaivon välille halutulla virtaamalla. Vuonna 2020 neljän biohiili-sepeliseosta sisältävän kaivon yhteinen poistovirtaama on ollut koko vuonna keskimäärin noin 1,3 litraa sekunnissa (Mykkänen 2021). Hula-hankkeen aikana biohiiltä sisältävät neljä kaivoa ovat alkaneet padottaa. Neljän hiilikaivon yhteenlaskettu poistovirtaama vuonna 2022 oli vain 0,2 litraa sekunnissa eli noin 15 prosenttia vuoden 2020 virtaamasta. Vaikuttaisi siltä, että kaivot ovat kyllästyneet ja tukkeutuneet kiintoaineksella (kuva 7).

Kuva 7. Yksi Pitkäjärven suodatinjärjestelmän biohiili-sepeliseosta sisältävistä suodatinkaivoista, joka on padottanut syksystä 2021 lähtien. Kuvassa oikealla näkyvä tuloputki tulisi olla veden yläpuolella, mutta koska suodatinmateriaali on tukkeutunut, ei vettä pääse poistumaan samaa tahtia kuin sitä virtaa kaivoon (kuva: Aki Mykkänen).

Suodatinmateriaalien tukkeutuminen ei ole yllätys, koska samat materiaalit ovat olleet käytössä kaivoissa jo vuodesta 2019. Neljän käyttövuoden aikana suodinmateriaalit ovat pidättäneet huleveden sisältämän kiintoaineen kaivoihin, mutta samaan aikaan kertynyt kiintoaine hidastaa ja lopulta tukkii kaivojen virtauksen. Jatkokäyttöä ajatellen kaivojen materiaalit tulisi vaihtaa uusiin sekä järjestelmän muutkin kaivot tyhjentää pumppuauton avulla. Lisäksi myös järjestelmää edeltävät, suotopatojen väliset laskeutusaltat tulisi tyhjentää niihin kertyneestä kiintoaineksestä. Kuten kaivoihin, on myös altaisiin neljän vuoden aikana jäänyt merkittäviä määriä aineita.
