# 1940-LUVUN RINTAMAMIESTALON KUNTOARVIO JA KORJausehdotukset

TEKIJÄ: Joni Heikkinen

# PIENTALON KUNTOARVIO

Niskalan tila  
Onkamo  
98900 Salla

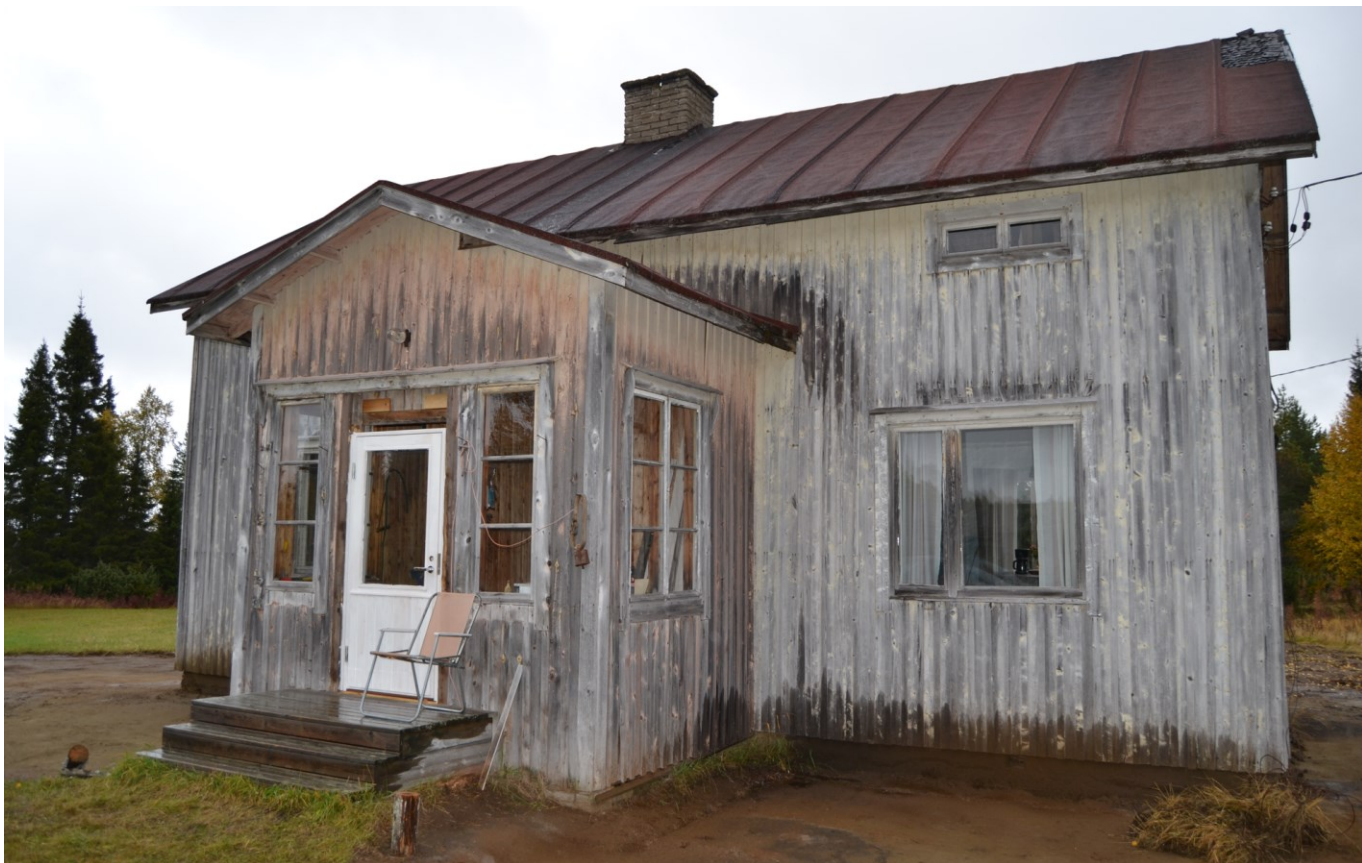
KUVA 1. Yleiskuva kohteesta (Heikkinen 2022)

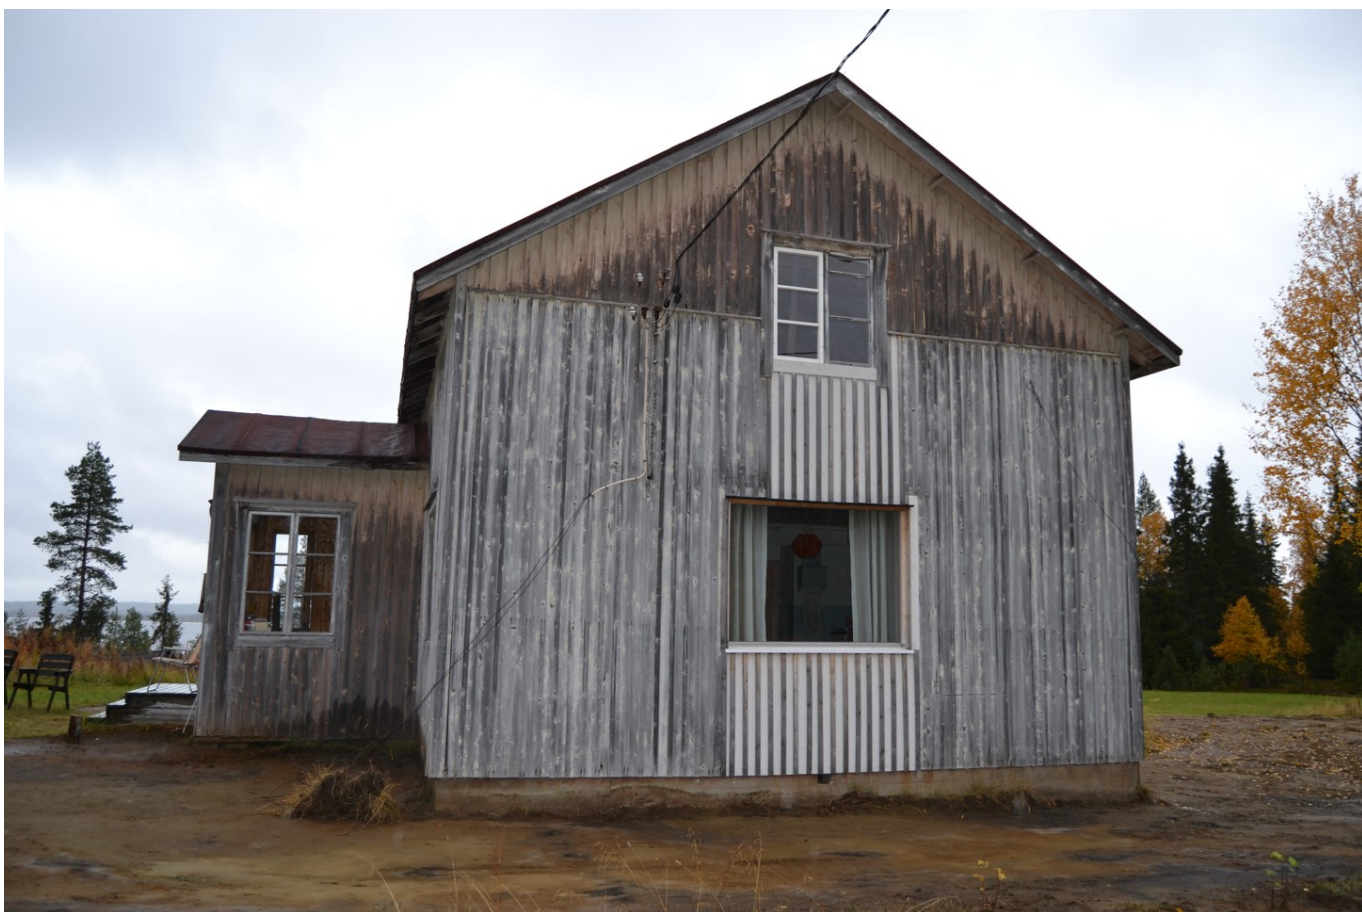
KUVA 2. Yleiskuva kohteesta (Heikkinen 2022)

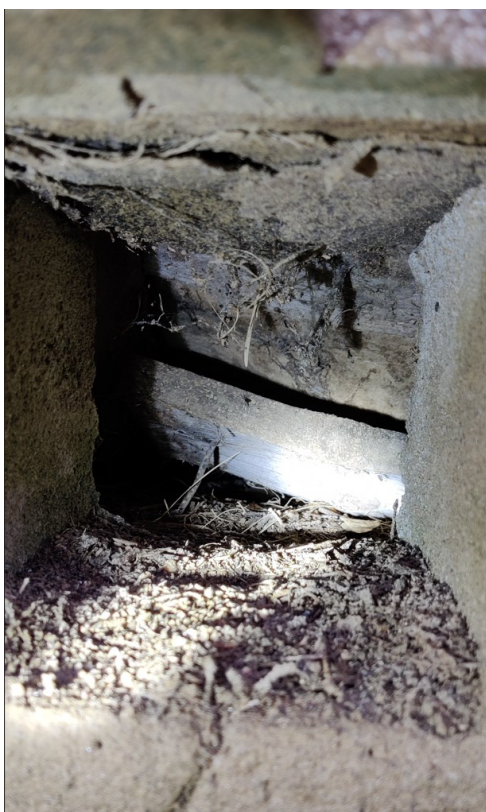
Merkittävimmät havainnot olivat molempien tuuletusaukkojen kohdalla talon etuosassa. Näiden aukkojen kohdalla alapohjarakenteet olivat romahtaneet maahan eli pohjan alimmat laudat ovat pettäneet ja eristeetkin romahtaneet alas (kuva 18.) Sitä kuinka laajalti tätä on päässyt näissä kohden tapahtumaan en näillä arviointikeinoilla saanut selville. Vaurioiden laajuus vaatii tarkempia lisätutkimuksia. Romahtaneet alapohjarakenteet heikentävät merkittävästi myös tuuletusta, koska ne sijaitsevat aivan tuuletusaukkojen tuntumassa. Näin ollen alapohjan tuuletukseen muodostuu katvealueita. Talon sisällä kyseisissä kohtaa havainnut mitään epätavallista notkosta tai lattialautojen periksi antamista.

KUVA 18. Kuva talon etuosasta oikean tuuletusaukon kohdalta. Alapohjarakenteita romahtanut ja tuuletuskin näin estyy (Heikkinen 2022).

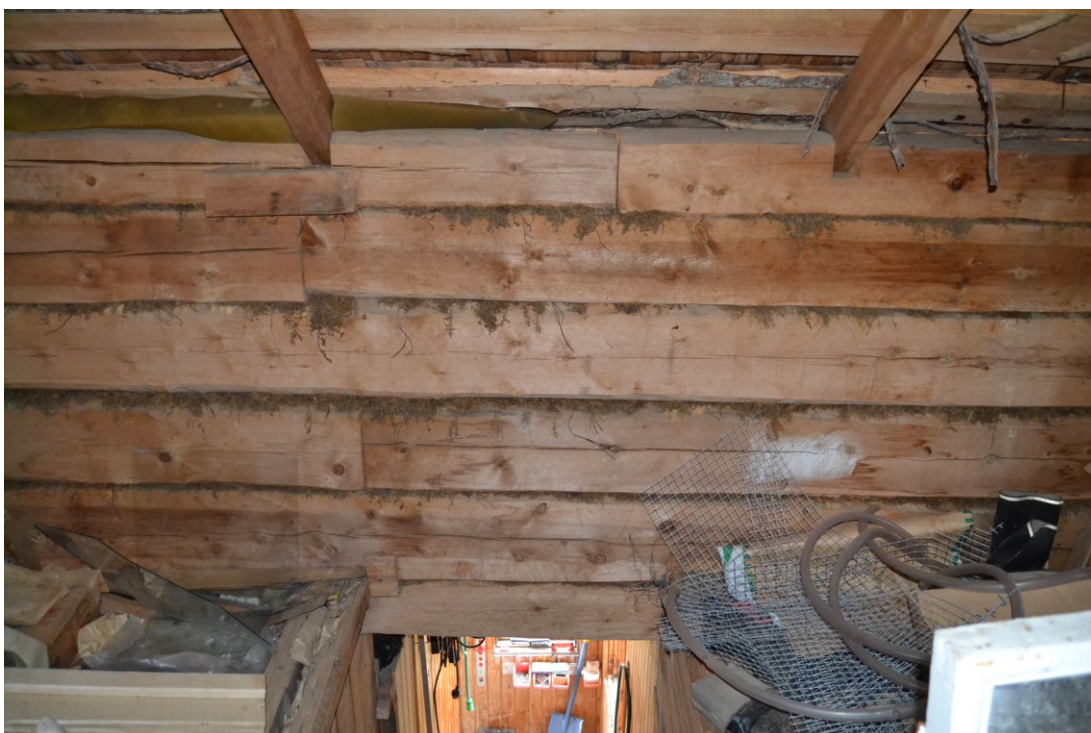
KUVA 20. Yläpohjassa näkyvissä hyvin hirsirunkorakenne ja aikanaan hirsien väliin tilkkeeksi laitettut sammalet (Heikkinen 2022).

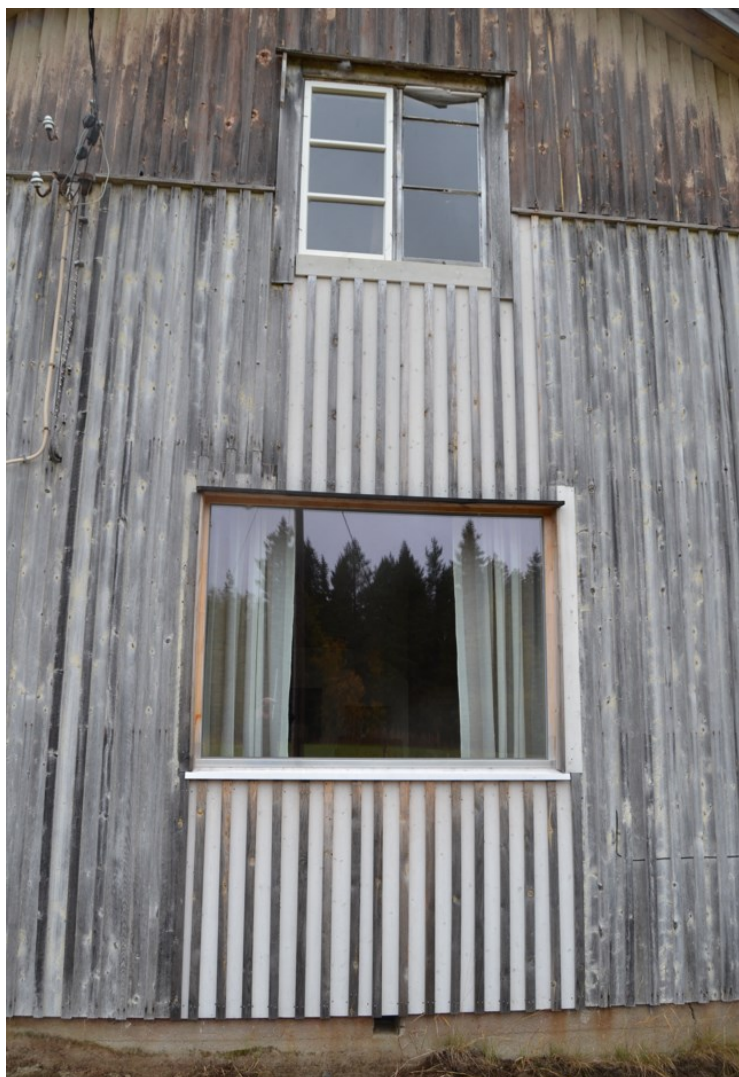
KUVA 25. Uusittu alaikkuna rakennuksen päädyssä. Kuvassa näkyy myös samalla uusittua ulkoverhous (Heikkinen 2022).

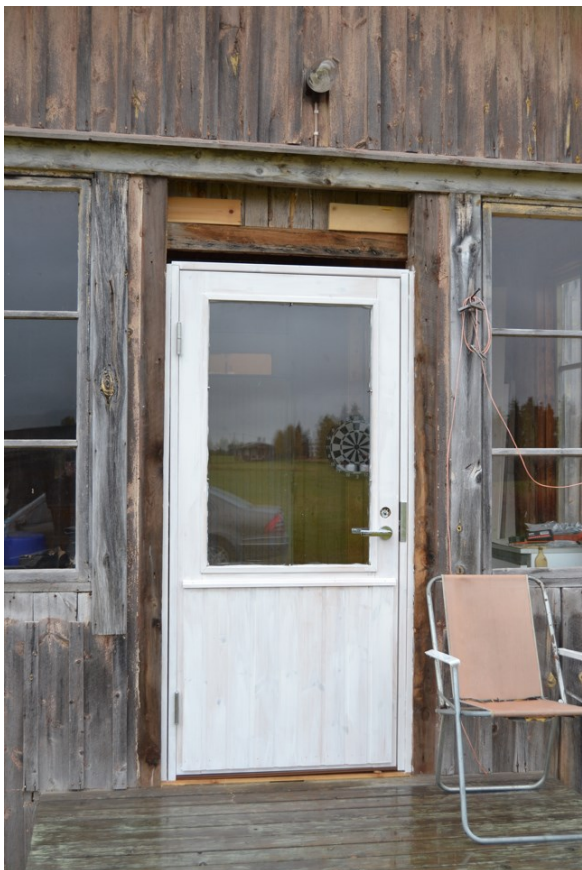
Asuinrakennuksen ulko-ovi on vaihdettu uuteen tänä kesänä, mutta sen yläpuolelta puuttuu siihen suunniteltavaksi asennettu ikkuna. Oven yläpuoli on osittain auki tämän takia ja mahdollistaa esimerkiksi lumen sisääntulon esimerkiksi tuiskulla (kuva 26.). Sisäovissa on kaikissa havaittavissa maalien halkeilua ja irtoamista sekä muuta kulumaa. Ovet ovat toki vanhoja, mutta rungoltaan toimivia.

KUVA 27. Uusittu ulko-ovi. Yläpuolelle tulossa ikkuna (Heikkinen 2022)

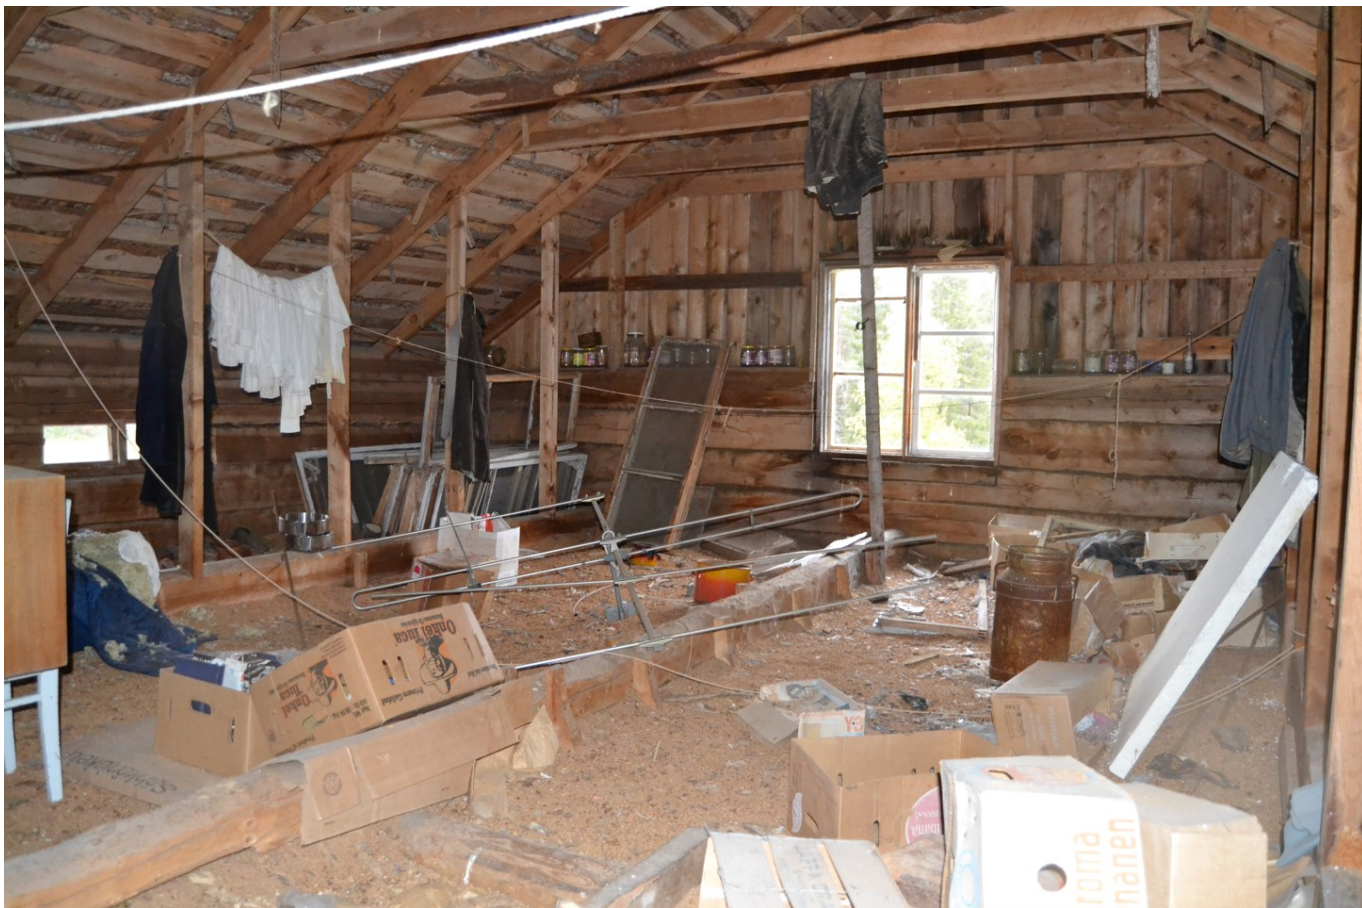
KUVA 39. Ullakko ja yläpohjarakenteet (Heikkinen 2022)

Koko vesikate suositellaan uusimaan mahdollisimman pian. Molemmat katteet ovat olleet teknisen käyttöikänsä päässä jo pitkään. Vanha kate saattaa aiheuttaa milloin tahansa vuotoja, jotka voivat taas aiheuttaa laajoja vaurioita koko rakennukselle. Omistaja on ilmoittanut suunnitelmansa vaihtaa kate kesällä 2023 peltikatteeseen. Suositeltavaa on poistaa molemmat vanhat katteet kokonaan ja asentaa sitten tilalle peltikate. Myös räystäänauluslaudat on suositeltava vaihtaa samalla, sillä niissä esiintyi kosteuden aiheuttamaa pintavauriota. Myös kaikki räystääs- ja päätylaudat on luonnollisesti vaihdettava uusiin. Hormin läpivienti vesikatossa tulisi tiivistää erityisen hyvin ja hormin ulkoinen osa kunnostaa samalla. Savupiippu voisi olla aiheellista myös pellittää, ulkonäön ja paremman säilyvyydenkin takia. Kattoremonttiin tulisi sisältyä mukaan myös kattoturvatuotteiden, kuten ainakin kulkusillan ja talotikkaiden asennus. Samalla suositellaan myös sadevesijärjestelmän, kuten rännien ja kourujen rakentamista.

Ullakkotilassa tavarankäyttöä tulisi välttää ja sitä voisi jonkin verran siistiä. Myös umpikuistin yläpohja on täynnä turhaa tavaraa, jotka on syytä poistaa.

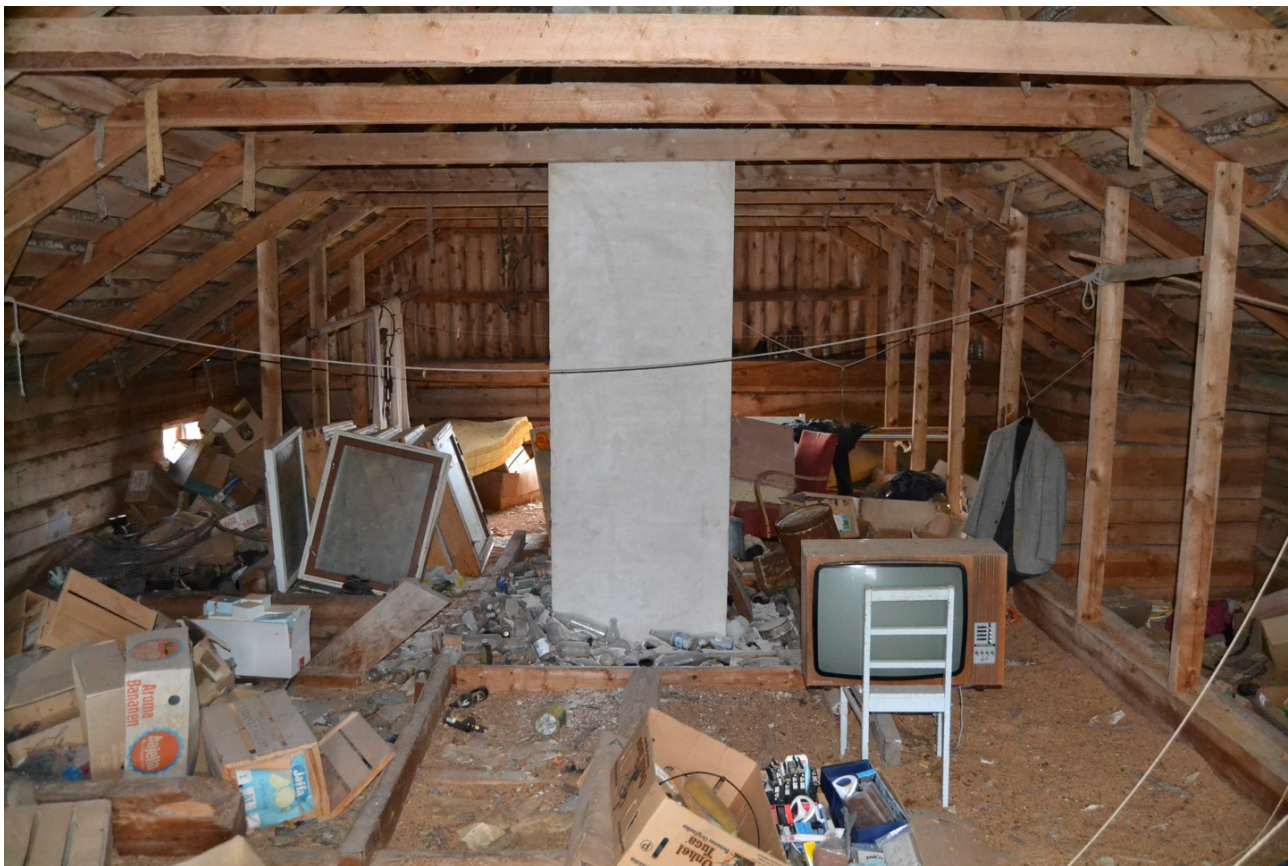
KUVA 40. Ullakkoa ja yläpohjarakenteita sekä keskushormi (Heikkinen 2022)

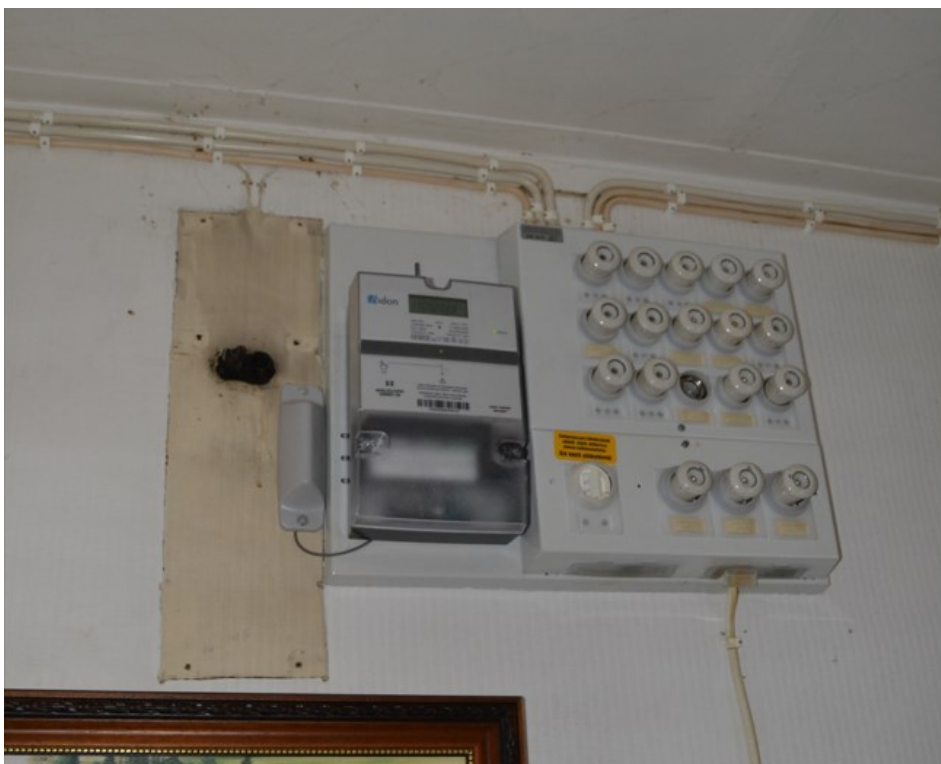
KUVA 47. Sähkötaulua ja mittaristoa (Heikkinen 2022)

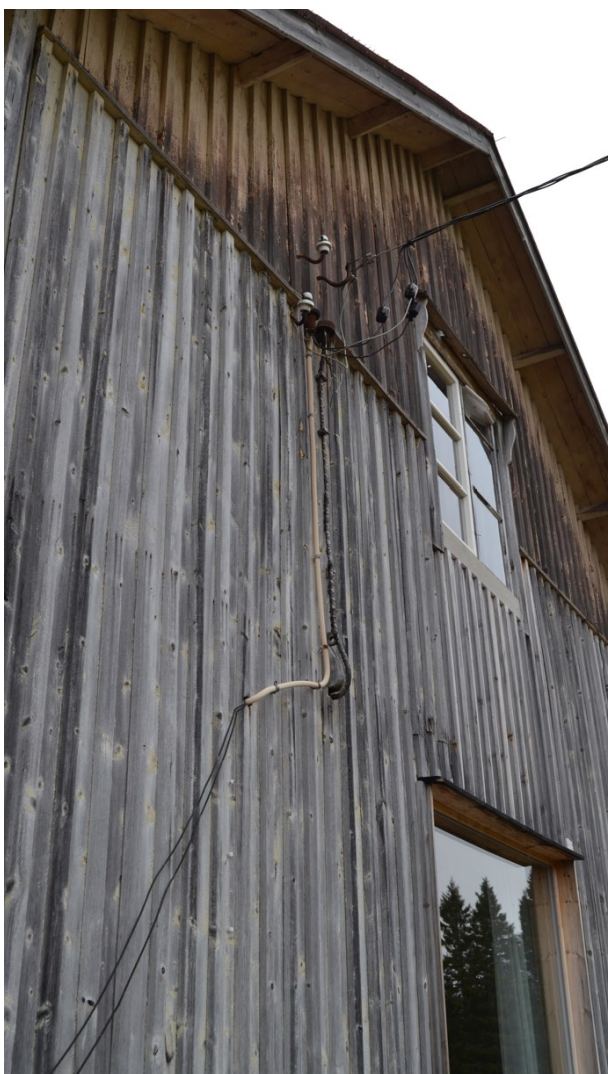
Talon sähköjärjestelmät ovat pääosin alkuperäiset, ainakin sähköjohtojen, pistorasioiden ja valokytkimien osalta. Sähköpääkeskuksen ja mittariston osia on uusittu ajan saatossa, kuten monesti yleensä, sillä niissä laitteistoa on usein välttämätönkin päivittää. Sähköjärjestelmä toimii pääosin hyvin, omistajan mukaan ainoastaan tuvassa yhdellä seinustalla on toimimaton pistorasia. Taloon tulevat sähköjohtimet ovat vanhoja, mutta toimivat (kuva 48.). Talon maadoituskaapeli ratkaisu oli kuitenkin hieman kyseenalainen (kuva 49.).

KUVA 48. Sähköjärjestelmää talon ulkoseinässä (Heikkinen 2022)
