# PURKUMATERIAALIEN HYÖTY- KÄYTÖN JA KIERTOTALOUDEN TEHOSTAMINEN -URAKOITSIJAN NÄKÖKULMA

TEKIJÄ Tiina Aarni

## ASBESTI- JA HAITTA-AINEKARTOITUS

As. Oy Kuopionlahti  
Paikannuskaavio, 1. kerros  
Haitta-ainetutkimus, Ramboll Finland Oy

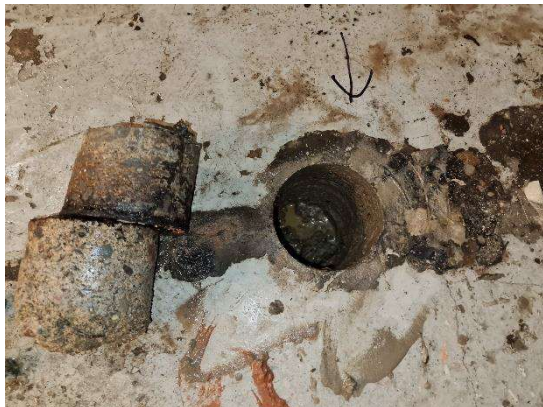
Kuva 24. Rakenneavaus RA-AP1

- maali (näyte TAS49)
- tasoite
- betoni 30 mm (**näyte TAS39.1**)
- bitumisively + bitumikermi (**näyte TAS39**)
- betoni 50 mm (näyte TAS39.2)
- hiekkatäyttö (näyte TAS60)

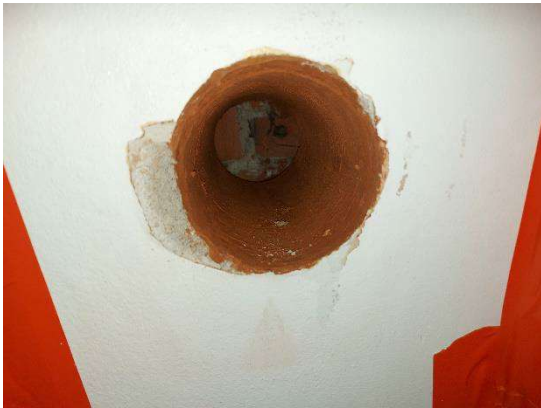
**Kuva 26. Rakenneavaus RA-US1**

- maali (näyte TAS4)
- rappaus 10 mm (näyte TAS4)
- tiili 300 mm
- ilmaväli 10 mm
- tiili, ei porattu läpi

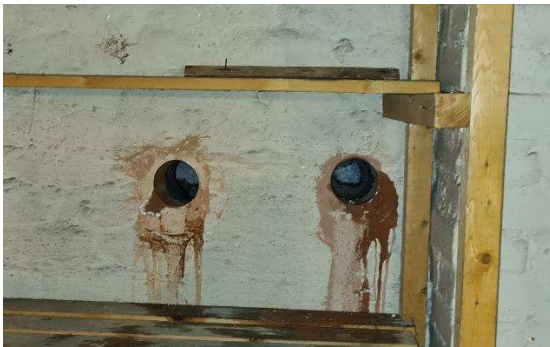
**Kuva 27. Rakenneavaus RA-MVS1.**

- maali (näyte TAS51)
- rappaus 5 mm (näyte TAS51)
- tiilimuuraus 130 mm
- ilmaväli
- bitumisively (näyte TAS58)
- betoni 300 mm
- hiekkatäyttö

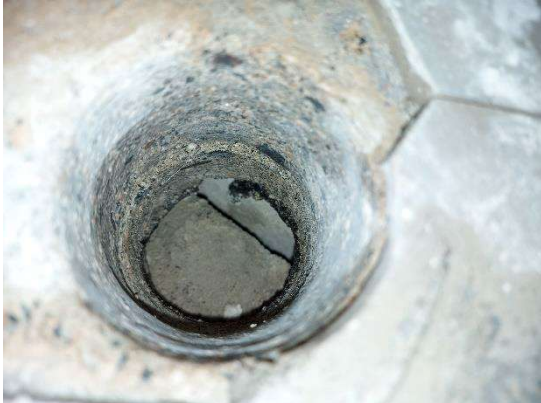
**Kuva 28. Rakenneavaus RA-VP1.**

- klinkkerilaatta ja saumalaasti 5 mm (näyte TAS5)
- kiinnityslaasti 5 mm (näyte TAS5)
- pintabetonilaatta 80 mm
- bitumikermi (**näyte TAS6**)
- betoni, ei porattu läpi

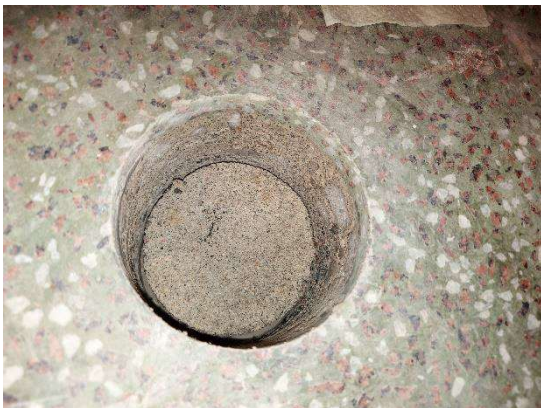
**Kuva 29. Rakenneavaus RA-VP2.**

- mosaiikkibetoni 15 mm (näyte TAS65)
- pintabetonilaatta 50 mm
- betoni, ei porattu läpi

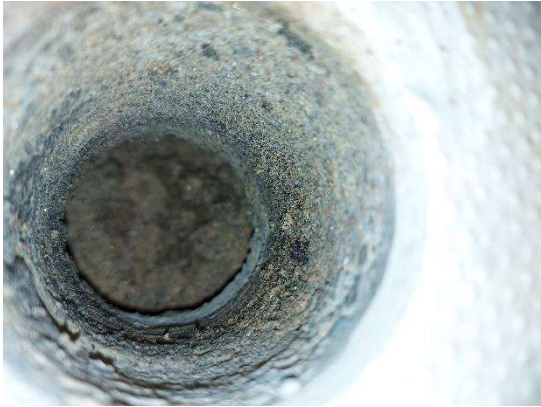
**Kuva 30. Rakenneavaus RA-VP3.**

- klinkkerilaatta ja saumalaasti 10 mm (näyte TAS14)
- kiinnityslaasti 5 mm (näyte TAS14)
- bitumikermi ja sively (**näyte TAS15**)
- betoni 50 mm
- hiekka 50 mm
- betoni, ei porattu läpi

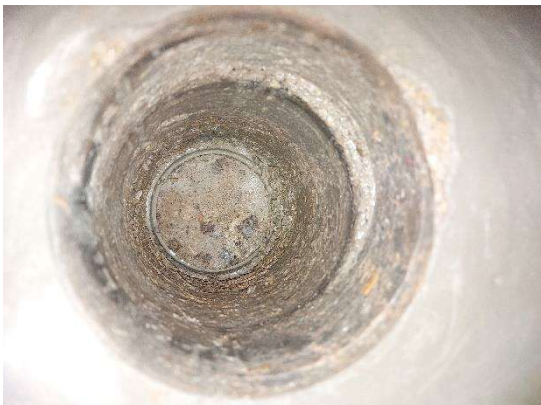
**Kuva 31. Rakenneavaus RA-VP4.**

- laminaatti 10 mm
- tasoite 5 mm
- betoni 50 mm
- bitumikermi ja sively (**näyte TAS20**)
- betoni 50 mm
- tervapaperi (näyte TAS9)
- lastuvillalevy 50 mm
- betoni, ei porattu läpi

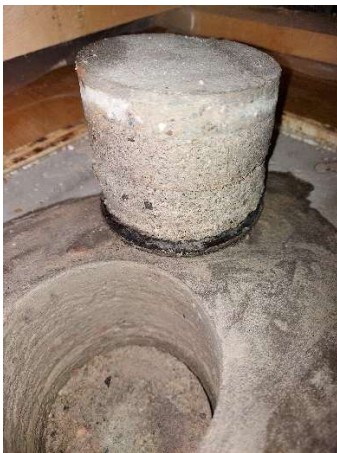
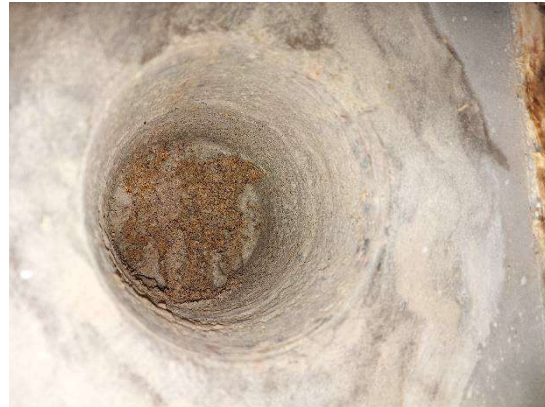
**Kuva 32. Rakenneavaus RA-VP5.**

- laminaatti 10 mm
- tasoite 5 mm
- mosaiikkibetoni 10 mm
- betoni 70 mm
- tervapaperi (näyte TAS12)
- bitumikermi (**näyte TAS12**)
- tervapaperi (näyte TAS12)
- betoni 50 mm
- hiekka 50 mm
- betoni, ei porattu läpi

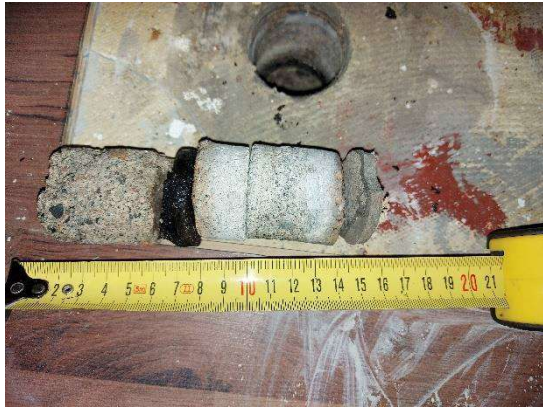
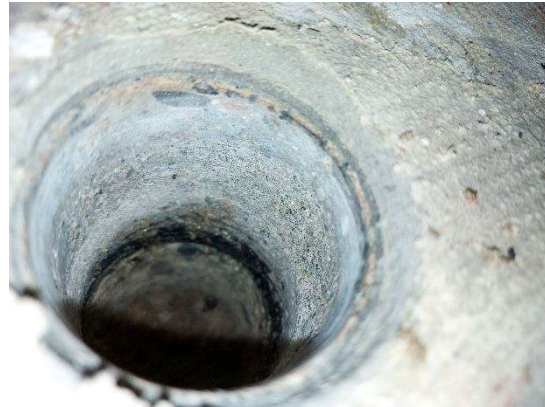
**Kuva 34. Rakenneavaus RA-VP7.**

- laminaatti 10 mm
- liima jäämät
- tasoite 5 mm (näyte TAS62)
- tasoite 3 mm (näyte TAS62)
- betoni 40 mm
- betoni 20 mm
- bitumikermi ja sively 10 mm (**näyte TAS63**)
- betoni 50 mm
- hiekka 50 mm
- betoni, ei porattu läpi

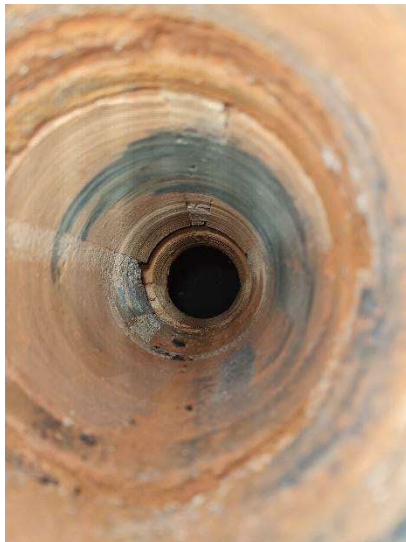
**Kuva 36. Rakenneavaus RA-VS1/savuhormi.**

- maali (näyte TAS27)
- rappaus (näyte TAS27)
- tiilimuuraus 260 mm
- ilmaväli 50 mm
- tiilimuuraus 260 mm
- rappaus 10 mm (näyte TAS34)
- savuhormi
