Sisäilmaongelmaisen majoitus- rakennuksen tiivistyskorjaus

Tuomas Heikkinen

OPINNÄYTETYÖ
Maaliskuu 2023

HEIKKINEN, TUOMAS:
Sealing Repair of an Accommodation Building with Indoor Air Problems

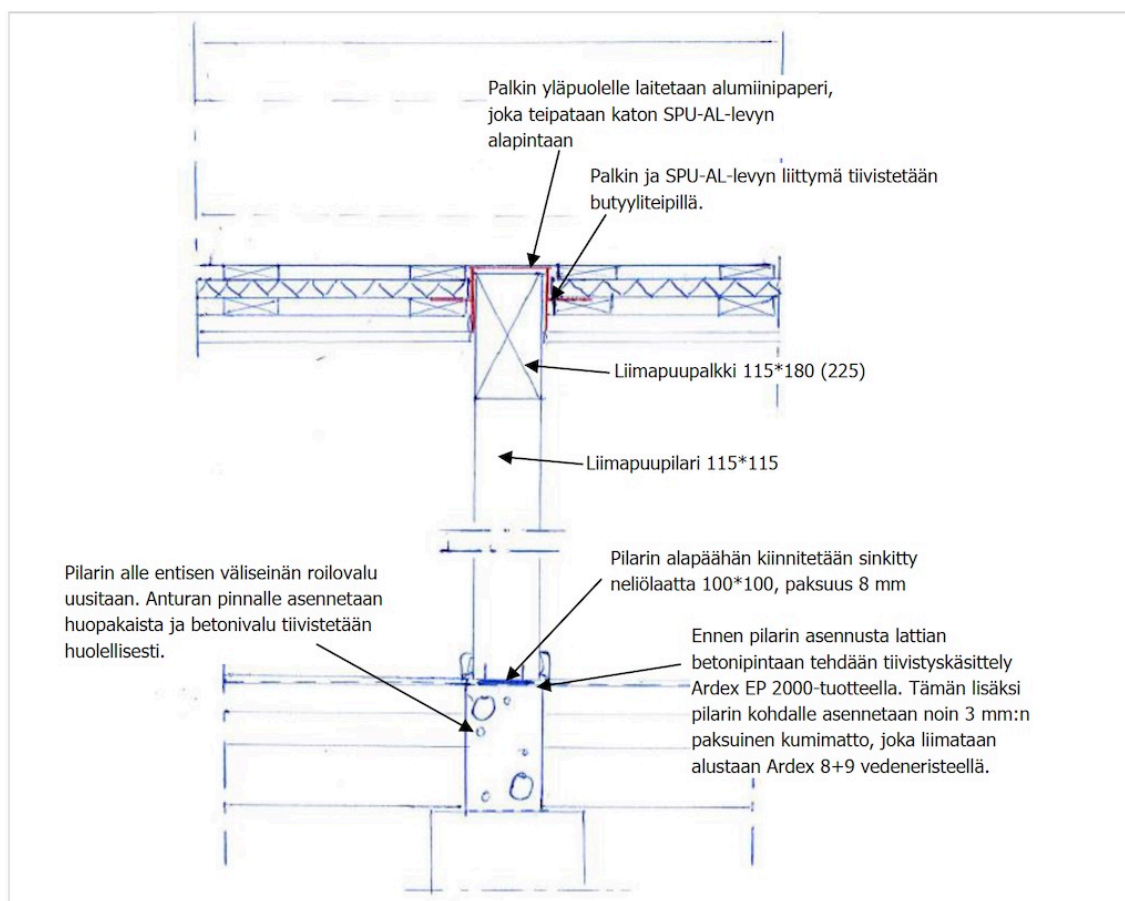
KUVIO 3. Valvojan ohjausta pilari-palkkirakenteeseen (Juha Kähkönen)

Valvojan tärkeyttä kohteessa ei voi sivuuttaa. Yleisesti ajatellaan, että valvojan tehtäviin kuuluu työn laadun varmistaminen sopimuksen mukaisesti, ongelmien ja virheiden välttäminen sekä ajallinen ja mahdollisesti taloudellinen seuranta. Seurantakohteessa valvojan vastuulla oli valvoa ja opastaa rakennusteknisten ratkaisujen oikea toteuttaminen, vesieristysten ja ennen kaikkea sisäilmätiivistyksen valmistuminen vaaditulla tavalla (kuvio 3).

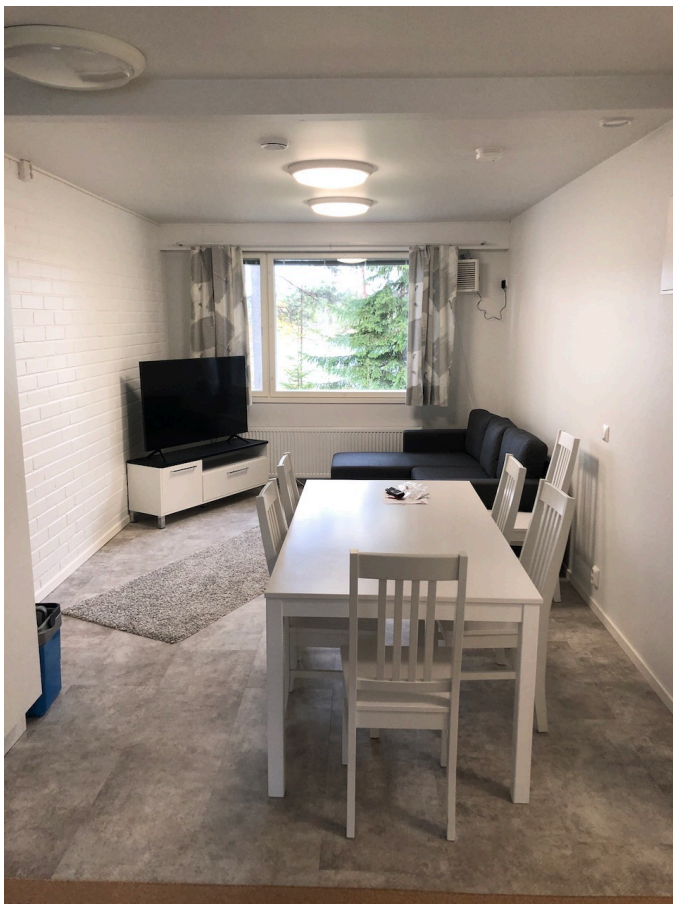
Tiivistyskorjauksen ja sisätilojen purkamisen yhteydessä oli käyttäjien mahdollista miettiä tilojen nykyistä toimivuutta. Tilamuutokset olivat mahdollisia ja käyttäjien puolesta niitä ehdotettiin. Tiloihin haluttiin valoisuutta, joten väliseinien määrää ja paikkoja suunniteltiin uusiksi. Viihtyvyyden kannalta suurimpana muutoksena on hyvää palautetta käyttäjiltä saanut huoneisto 3:sen keittiön avartaminen (kuva 4). Yksi makuuhuone poistettiin ja saatiin keittiön yhteyteen ruokailu-/olotila, johon nyt virtaa läpi talon luonnonvaloa (kuva 3).

KUVA 3. Tilamuutos, oleskeluhuone

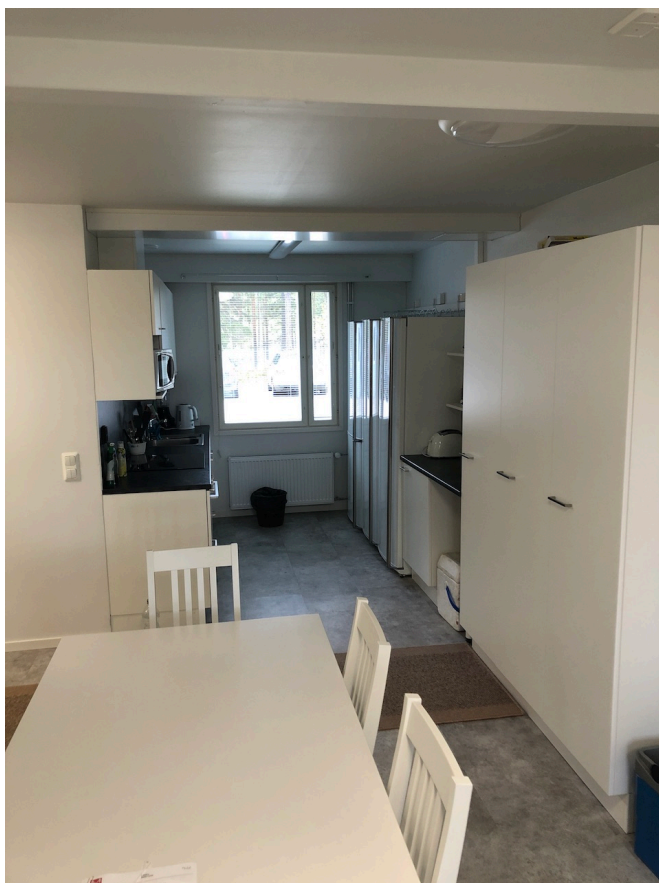
KUVA 4. Tilamuutos, keittiö ja ruokailutila
