JÄTEVESIVIEMÄREIDEN KUNTOTUTKIMUS

Harri Huuhka
Opinnäytetyö
Kevät 2023
Talotekniikan tutkinto-ohjelma
Oulun ammattikorkeakoulu

Opinnäytetyön tavoitteena oli tehdä jätevesiviemäreiden kuntotutkimus Oulunsalossa sijaitsevaan neljän rivitalon kohteeseen. Opinnäytetyö tehtiin Kilpimaa Viemärihuolto Oy:lle.

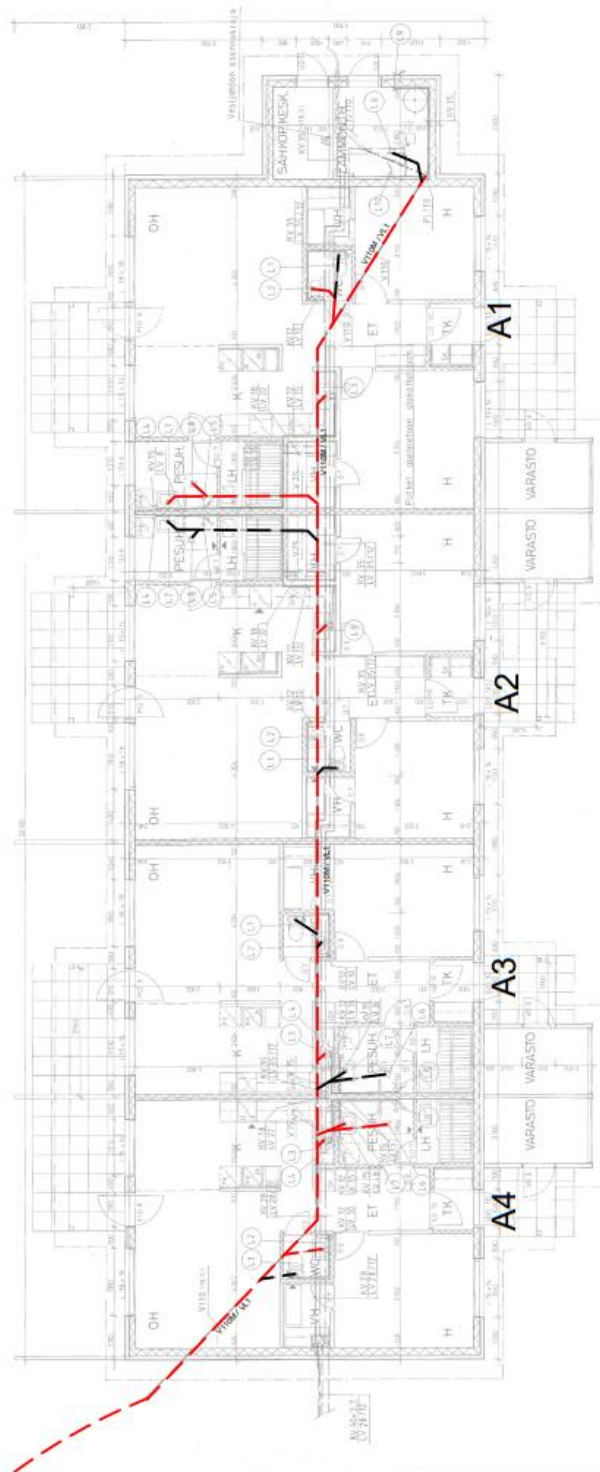
Liite 4 Tutkitut jätevesilinjat d- rakennus

JÄTEVESILINJOJEN SIJAINNIT POIKEAA ALKUPERÄISISTÄ SUUNNITELMISTA.
 PIIRUSTUKSESSA KOROSTETTUNA TUTKITUT LINJAT, ALKUPERÄISEN PIIRUSTUKSEN
 MUKAISESTI.

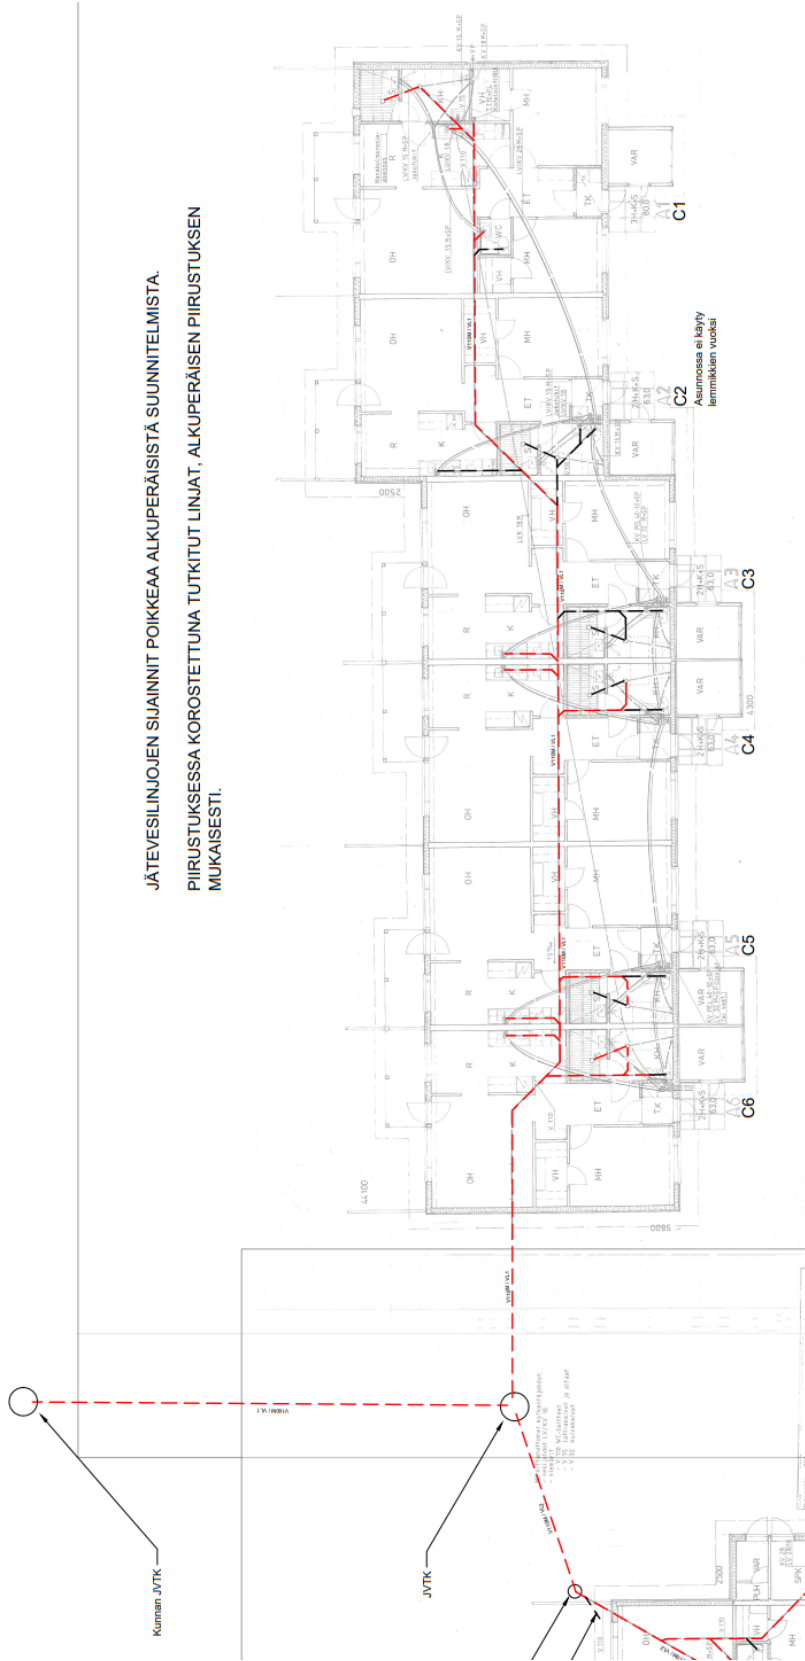
JÄTEVESILINJUIEN SUJANNIT POIKKEAA ALKUPERÄISISTÄ SUUNNITELMISTA.
PIIRUSTUKSESSA KOROSTETTUNA TUTKITUT LINJAT, ALKUPERÄISEN PIIRUSTUKSEN
MUKAISESTI.

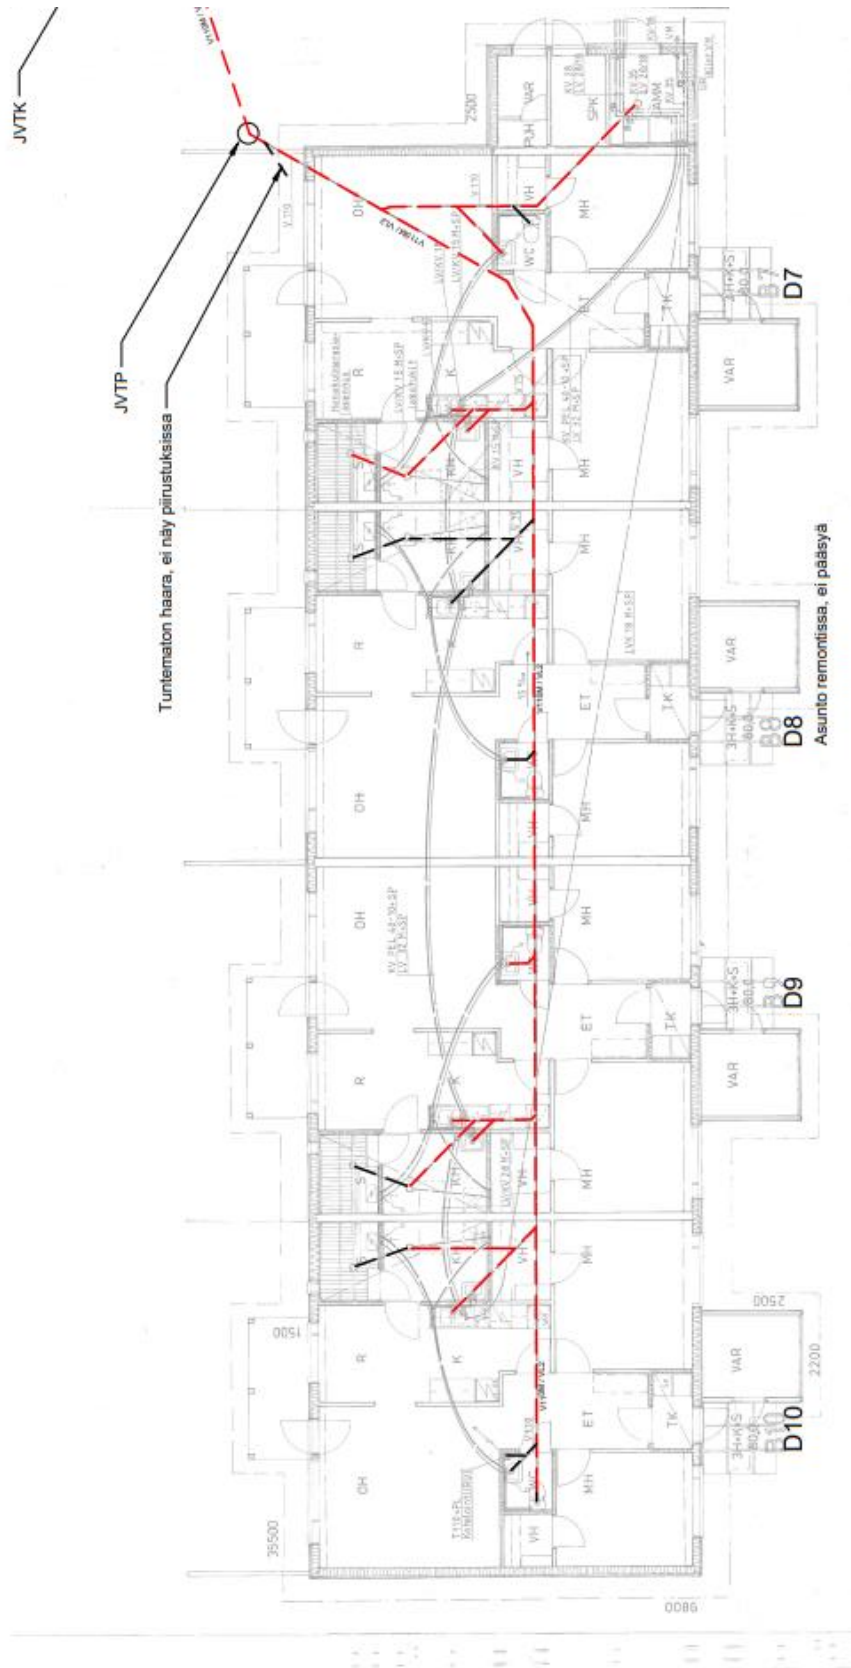
JÄTEVESILINJOJEN SIJAINNIT POIKEAA ALKUPERÄISISTÄ SUUNNITELMISTA.
 PIIRUSTUKSESSA KOROSTETTUNA TUTKITUT LINJAT, ALKUPERÄISEN PIIRUSTUKSEN
 MUKAISESTI.
