1800-LUVULLA RAKENNETUN KASARMIRAKENNUKSEN KOSTEUS- JA SISÄILMATEKNINEN KUNTO- TUTKIMUS JA KORJAUSEHDOTUS

TEKIJÄ Eetu Ihalainen

Alkukartoitus (korjattu 23.11.2022)

Kasarmirakennus 32/ Bänditalo

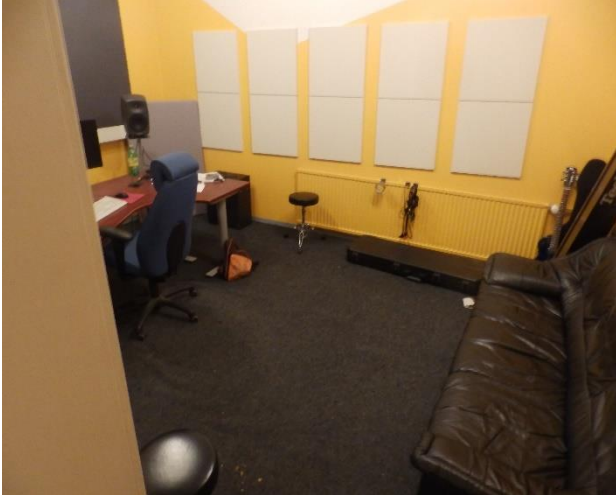
Tarkkaamo

Useassa tilassa lattiassa oli kokolattiamatto tai useita erillisiä mattoja, joka estää lattian pintapuolisen tarkastelun. Tiloissa myös paljon soittimia sekä muuta tavaraa, joka vaikeuttaa havaintojen tekemistä sekä rakenteiden kunnon arviointia.

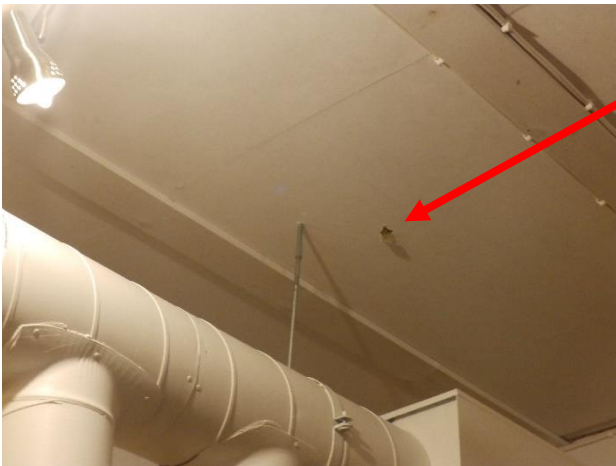
Tarkkaamo

Tilaan on asennettu alaslaskettu katto akustolevyillä, katto levyjen pinnassa on paikoin vaurioitumista, lähde epäpuhtauksien kulkeutumiselle hengitysilmaan.

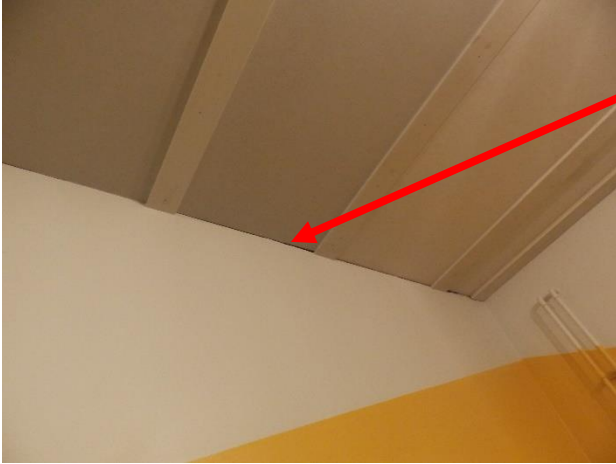
Tarkkaamo

Akustolevyjen päädyt ovat auki seinän vierustalla. Yläpuolelta epäpuhtauksilla ilmayhteys sisäilmaan.

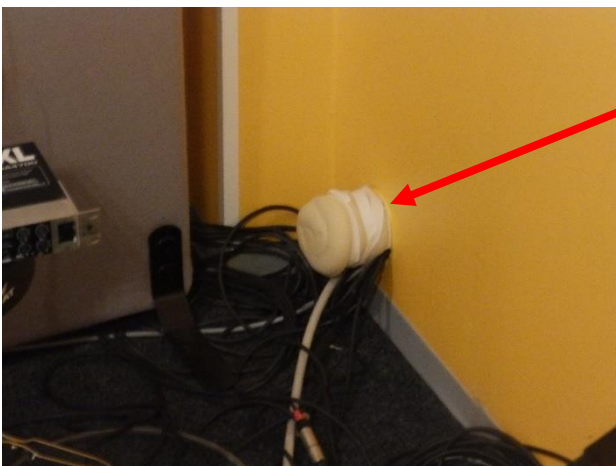
Studio

Nurkassa oleva läpivienti on tiivistetty villalla.

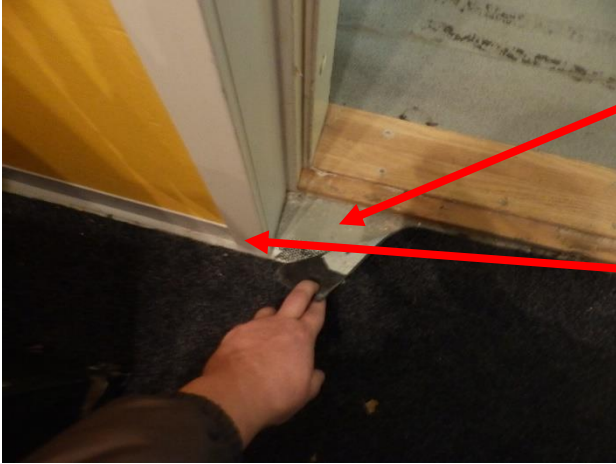
Studio

Tilassa on kokolattiamatto maalatun betonilattian päällä. Maton alapinnassa on teippikiinnitys. Matto estää lattian pintapuolisen tarkastelun.

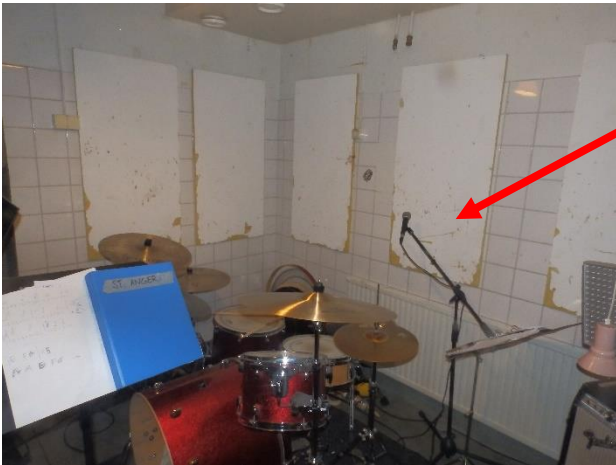
Tila 003

Paikoin soittotiloissa on akustiikkalevyjen pinnat rikkiäiset, jolloin akustiikkalevyt toimivat kuitulähteinä sisäilmaan.

Seinissä on osittain vanha laatoitus. Tilat on toiminut jossain vaiheessa märkätiloina. Rakennus on alussa toiminut saunarakennuksena.

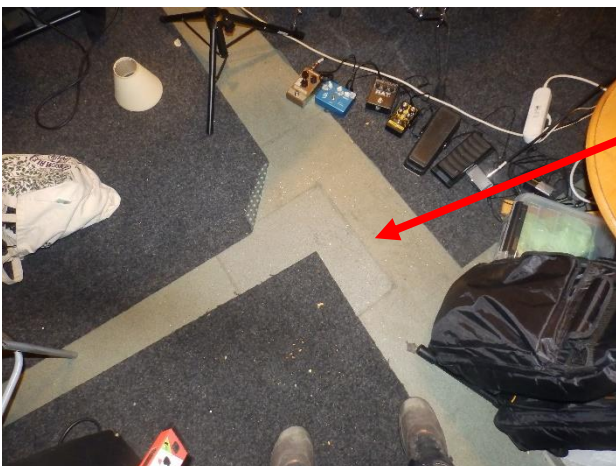
Tila 003

Lattiassa on muovimatto ja lattiassa näkyy pienempi paikkapala, onko poistetun lattiakaivon kohta? Ei kohonneita pintakosteuslukemia paikkapalan kohdalla/ ympärillä.

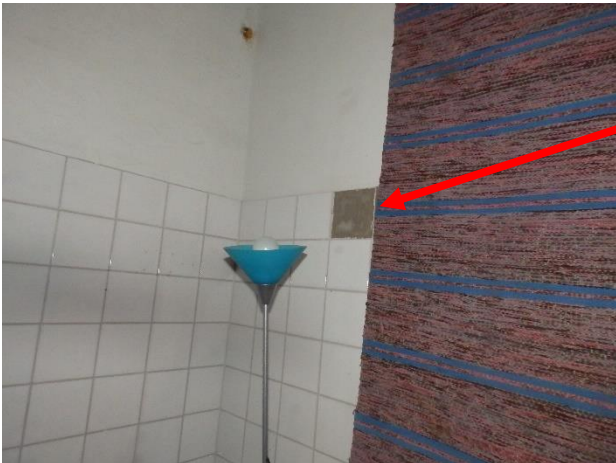
Tila 003

Tilasta on laatta irronnut/ irroitettu jossain vaiheessa? Avoin tasoitepinta riski sementtipölyn leviämiselle tiloissa. Onko selvitetty asbestipitoisuutta?

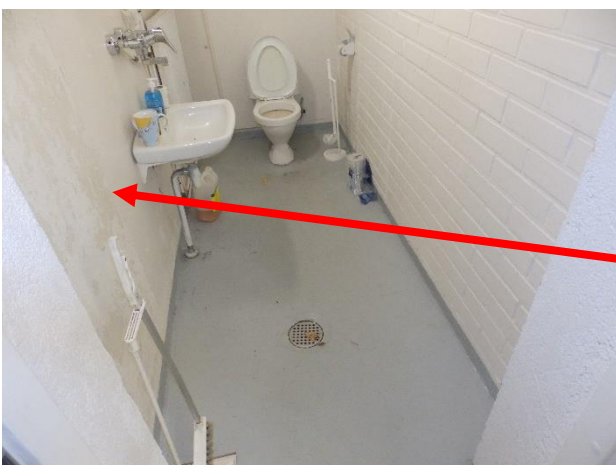
Tila 008

Maali ja tasoitepinnassa on rapautumista vasemmanpuoleisessa seinustassa, jossa pesuallas. Vaurioitunut pinta toimii epäpuhtauslähteenä sisäilmälle.

Ei kohonneita pintakosteuslukemia lattiassa eikä seinissä.

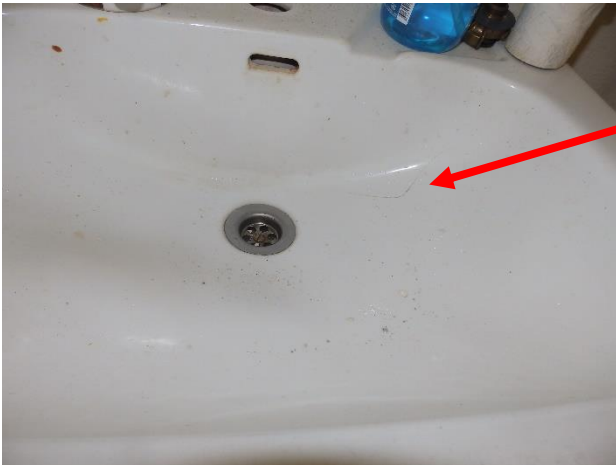
Tila 008 wc

Pesualtaassa on halkeama, allas ei kuitenkaan
vuoda. Ei vuotoja pesualtaan putkissa.

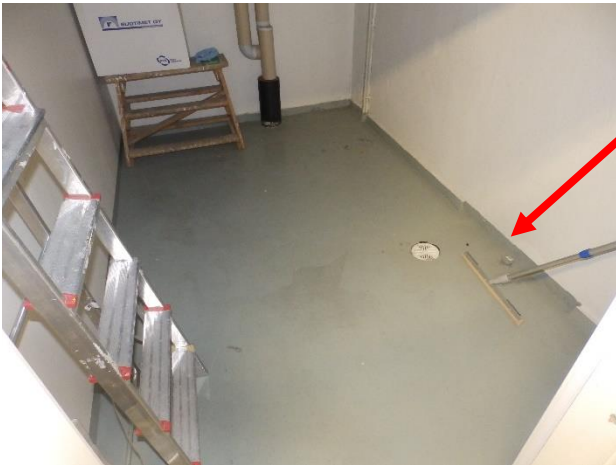
Tila 005 IV-laitetila

Tilassa on tulpattu pesualtaan viemäriputki sekä lattiakaivo on uusittu jossain vaiheessa? Lattiasa näkyy paikattu valukohta pesualtaan viemärin ja lattiakaivon osalla.

Lattiakaivon kohdalla lattian kallistus on puutteellinen. Tutkimushetkellä ei kohonneita pintakosteuslukemia lattiassa eikä seinissä.

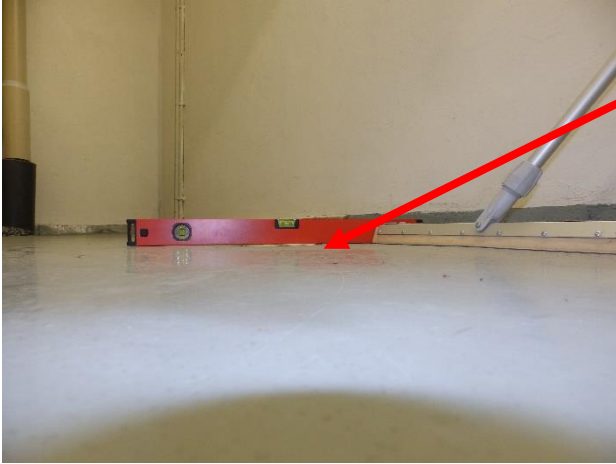
Tila 005 IV-laitetila

Lattian kallistus on puutteellinen.

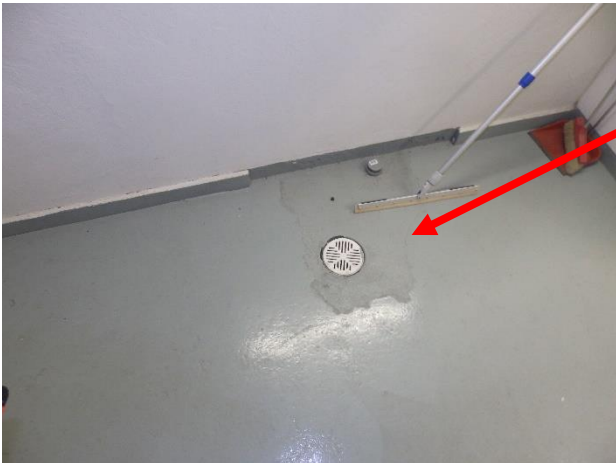
Tila 005 IV-laitetila

Lattiassa näkyy paikattu valukohta pesualtaan viemärin ja lattiakaivon osalla.

Onko ennen purkutöitä selvitetty asbesti tai haitta-aineet? Onko purkutyöstä dokumentteja?

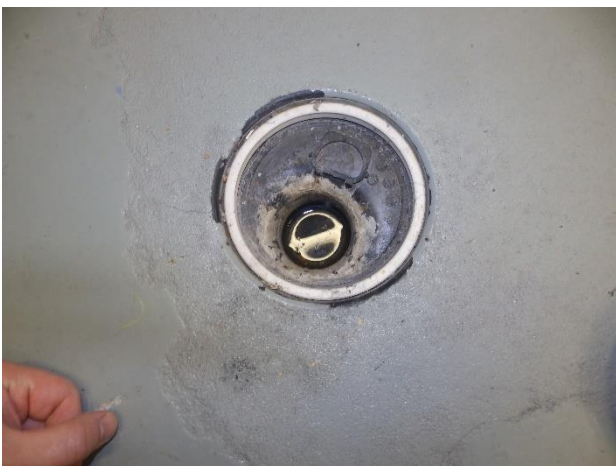
Tila 005 IV-laitetila

Muovinen lattiakaivo, uusittu/ asennettu jossain vaiheessa?

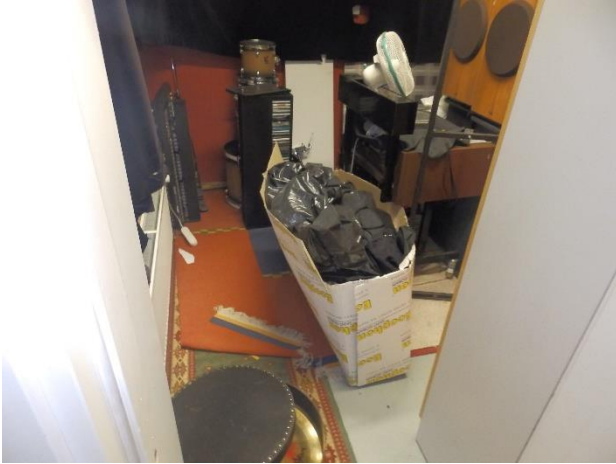
Tila 006 Rumputila

Tilassa on paljon tavaraa, estää tutkimuksen suorittamisen luotettavasti.

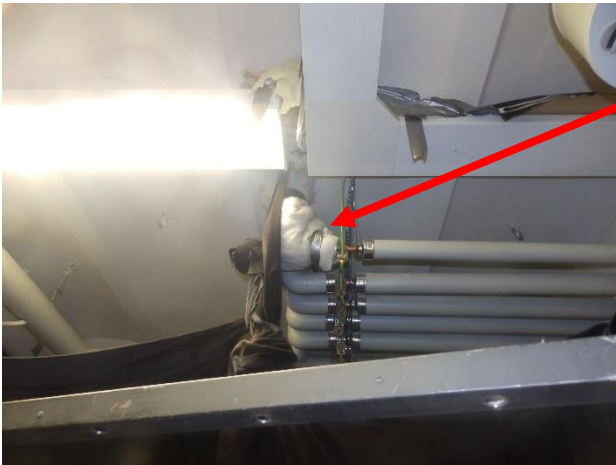
Tila 006 Rumputila

Lämmitysputken eristys ei ole asianmukainen.

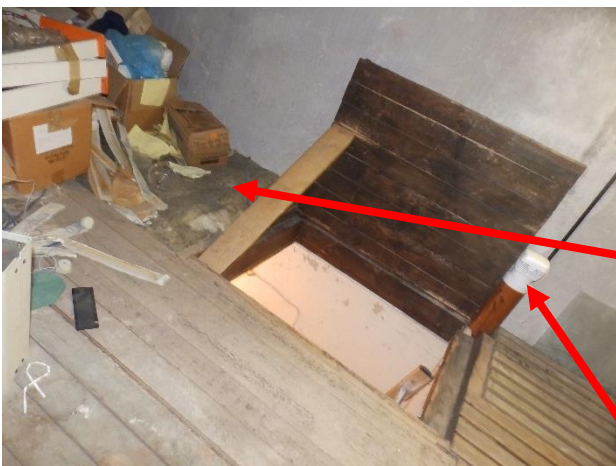
Ullakko

Ullakon kulkuaukossa on tiivistämätön puukansi. Heti ullakolle tullessa huonetilan välipohjan eristetilat ovat auki huoneilmaa.

Tilassa on myös tavaroita? Tilassa useita epäpuhtauksien lähteitä. Luukun vierellä myös tummunutta villaeristettä suorassa yhteydessä huoneilmaan.

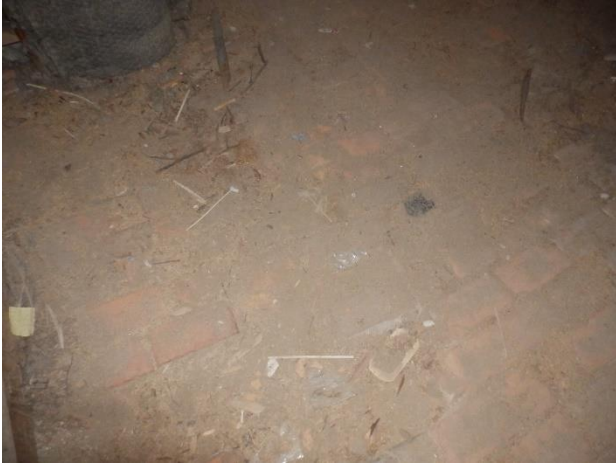
Ullakko/ yläpohja

Yläpohjassa on paljon pölyvää hiekkaa ja muuta materiaalia. (Hiekkaa, hienoa purua/ sahajauhoa, roskaa, lasinsiruja)

Jalalla kun pintaa pyyhkäisi, nousi hienojakoinen pöly ilmaan melko suoraan, eikä huomattavia ilmavirtoja ollut havaittavissa yläpohjassa, vaikka ulkona oli tutkimushetkellä tuulinen sää. Yläpohjan tuuletus tulee tarkastella tarkemmin.

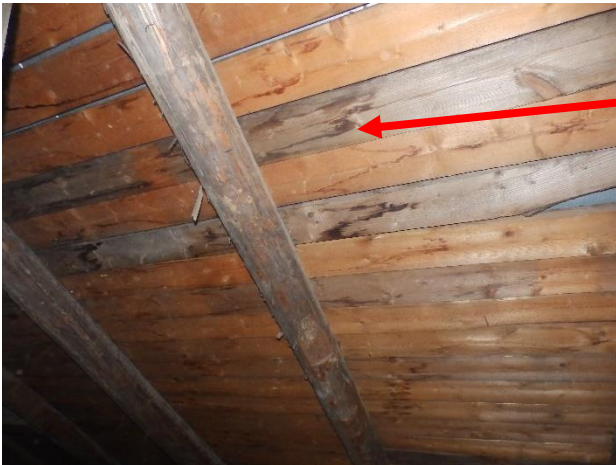
Ullakko/ yläpohja

Ruodelautoissa paikoin kosteuden aiheuttamia jälkiä.

Tutkimushetkellä laudoissa ei kohonneita kosteuksia, kun mittasin pistokoeluonteisesti.

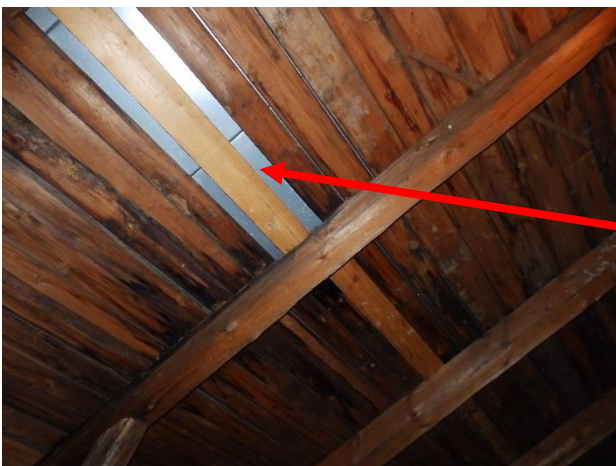
Ullakko/ yläpohja

Rakennuksessa on saumattu peltikate. Ruodelautoja on paikoin uusittu.

Vesikatolla ei ole aluskatetta. (kondenssiriski talviaikaan)

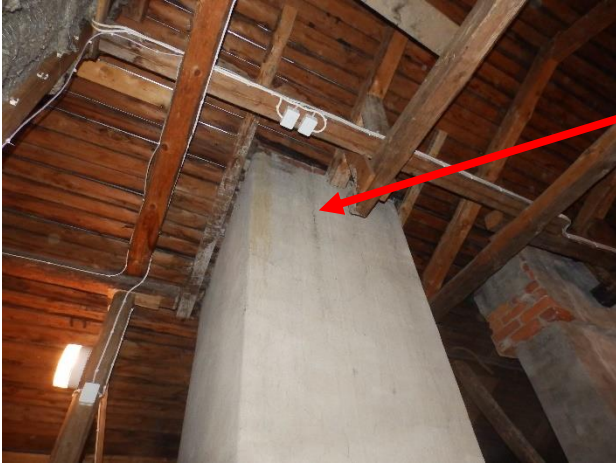
Ullakko/ yläpohja

Hormien yläosissa näkyi paikoin valumajälkiä?
Onko vanhoja?

Tutkimushetkellä ulkona oli pientä sadetta, ei
havaittu tutkimushetkellä vuotoja yläpohjaan.

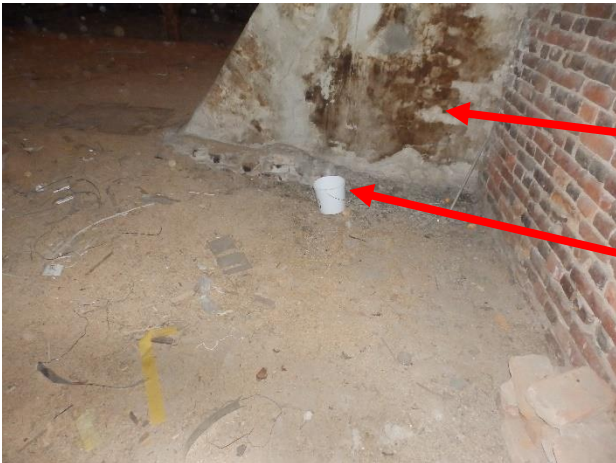
Ullakko/ yläpohja

Hormin seinämässä on tummumaa,
tutkimushetkellä ei kohonneita
pintakosteuslukemia.

Yhden hormin vierellä yläpohjassa oli sanko? Onko
laitettu vuodon takia?

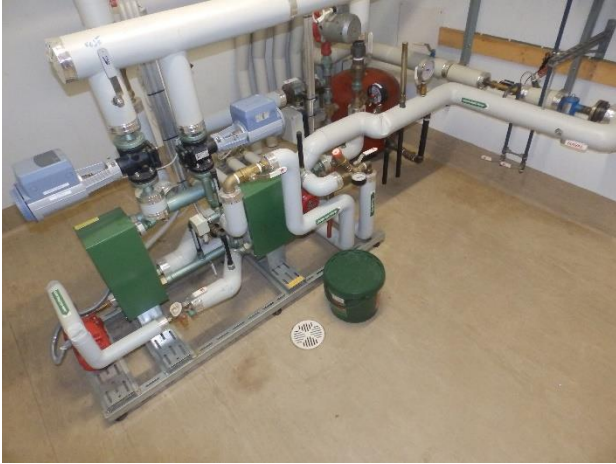
Lämpökeskus

Tilassa on aistittavissa hajuhaittaa.

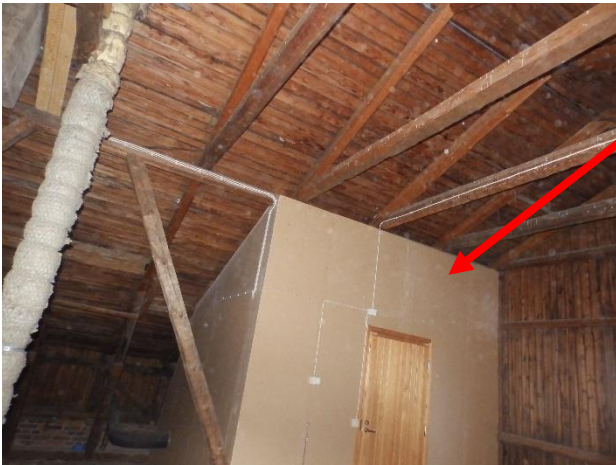
Ullakko/ yläpohja

Lämmönjakokeskus tila on kipsilevyin sisältä ja ulkoa vuorattu erillinen tila, joka on eristetty villaeristeellä. Yläpohjan epäpuhtauksien sisältämä ilma on suorassa yhteydessä tilan rakenteisiin.

Tilan ilmayhteys alapuolella oleviin oleskelutiloihin, ei varmistettu. Tilasta lähtee läpivientejä alakerrassa olevaan 006 rumputilaan.

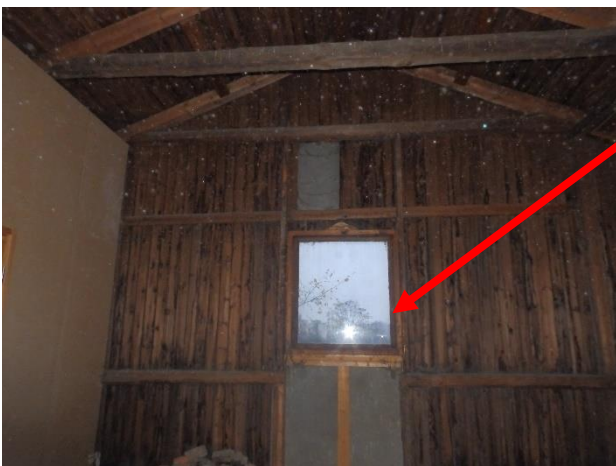
Ullakko/ yläpohja

Tilassa on ikkuna? Ikkunan alla olevia puurakenteita on uusittu jossain vaiheessa? Ikkuna on kondenssiriski talviaikaan.

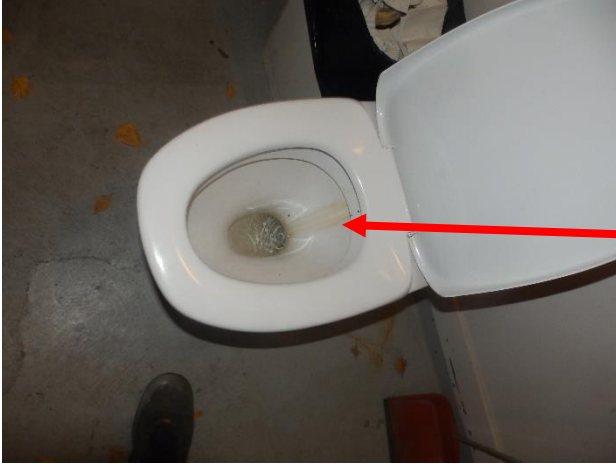
Tila 010 wc/ siivous

Lattia on maalattu betoni, pintakosteuslukemat ovat koholla pienellä alueella wc-pytyn viemäriputken ympärillä.

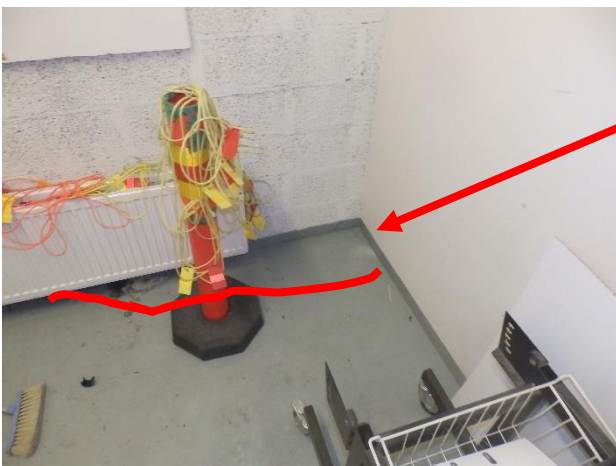
Tila 020 rumputila

Nurkassa pintakosteuslukemat ovat koholla seinän
vierustalla noin rajatulla alueella. Seinissä ei
kohonneita pintakosteuslukemia tutkimushetkellä.

Tilassa on tunkkainen haju.

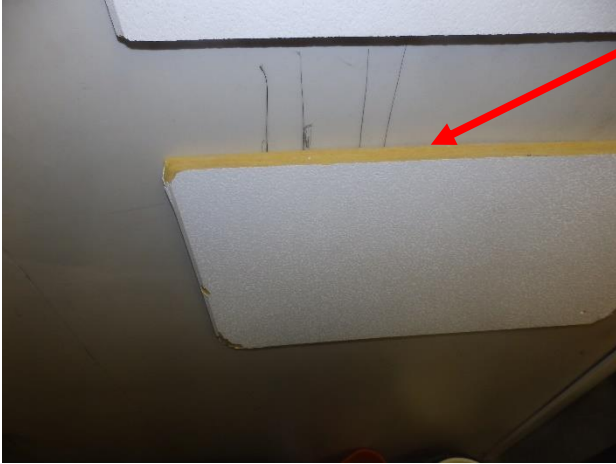
Paikoin katossa on akustolevyjä, joissa villaeristepinnat ovat reunoissa auki. Avoimet pinnat ovat kuitulähteitä sisäilmaan.

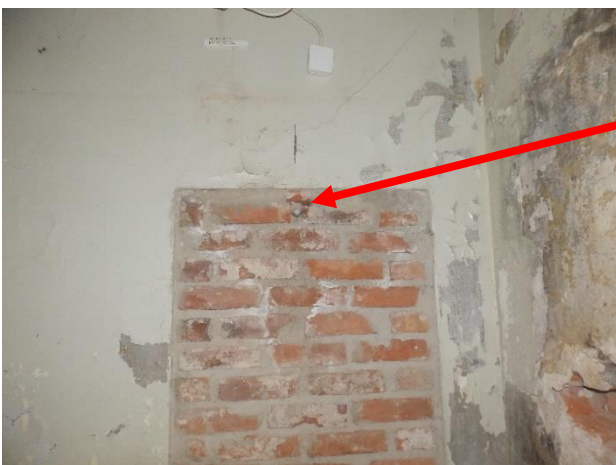
Tila 023

Tilassa on vanha ovi, joka jätetty suljetun oviaukon kohdalle. Oven takana on vanha kylmiö, jonka puolelta aukko on muurattu tiilillä umpeen. Oveen ei ollut avainta käytössä.

Kun avoimesta yläreunasta näytti lampulla oven väliin, näkyi lampun valo suoraan seinän takana olevaan vanhaan kylmiötilaan muurauksessa olevasta reiästä.

Tilan 021 Eteinen seinän takana on oviaukko muurattu umpeen. Yläreunassa on reikä, josta näkyi lampun valo, kun näytettiin Tilan 021 Eteinen ovelta olevasta aukosta.

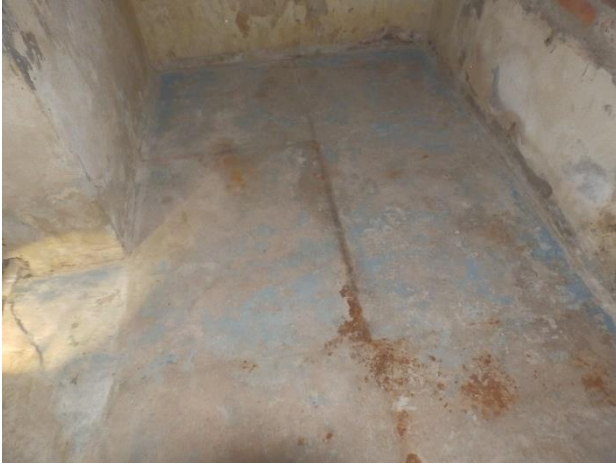
Tila 023

Tilassa on ummehtunut haju ja maali/ tasoitepinnat huonossa kunnossa.

Pintakosteuslukemat ovat koholla/ korkeat koko alalla lattiassa. Seinien alaosassa paikoin pintakosteuslukemat koholla tutkimushetkellä.

Betonilaatta on valettu suoraan hiekan päälle. Rakenne on auki oviaukolta lattian alle.

Tilassa selkeitä epäpuhtauslähteitä sisäilmaan.

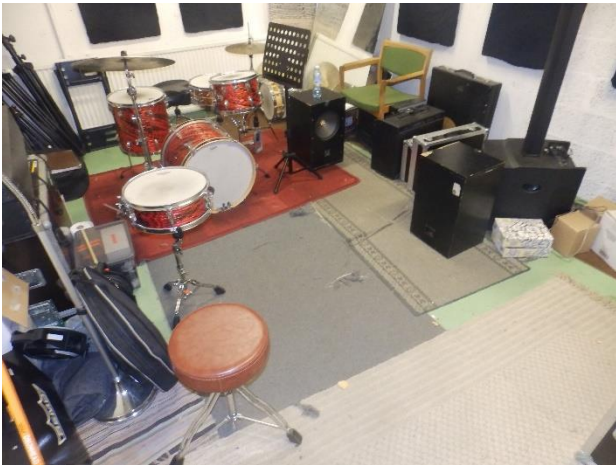
Tila 019

Lattia on maalattu betoni. Tiloissa on paljon tavaraa sekä lattiapintoja ja seinäpintoja peitetty.

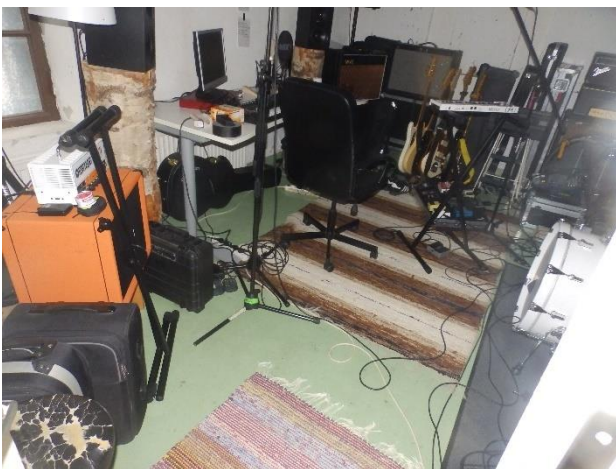
Tila 018

Lattia on maalattu betoni. Tiloissa on paljon tavaraa ja lattiapintoja sekä seinäpintoja peitetty.

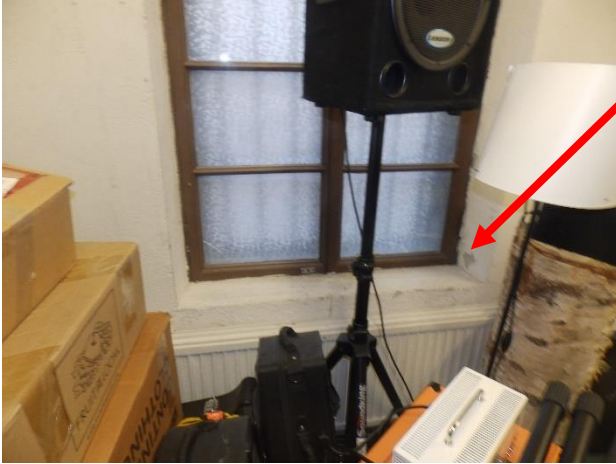
Tila 018

Ikkunasyvennyksessä paikoin maali/ tasoitepinta hilseillyt. Ei kohonneita pintakosteuslukemia tutkimushetkellä.

Ikkunat ovat vanhoja 1900-luvun alusta asiakirjojen mukaan koko rakennuksessa.

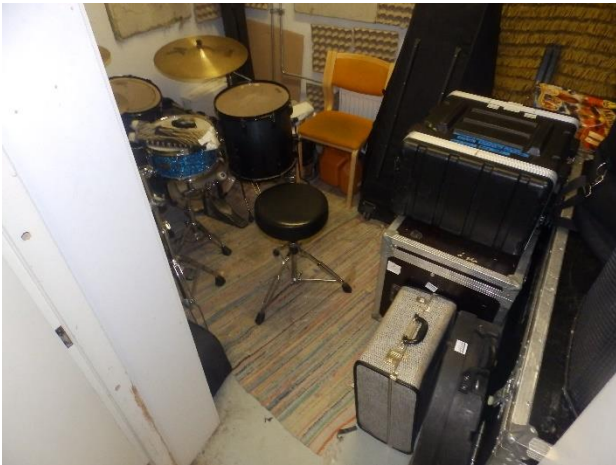
Tila 015 rumputila

Tila on täynnä tavaraa, seinä ja lattiapintoja peitetty.

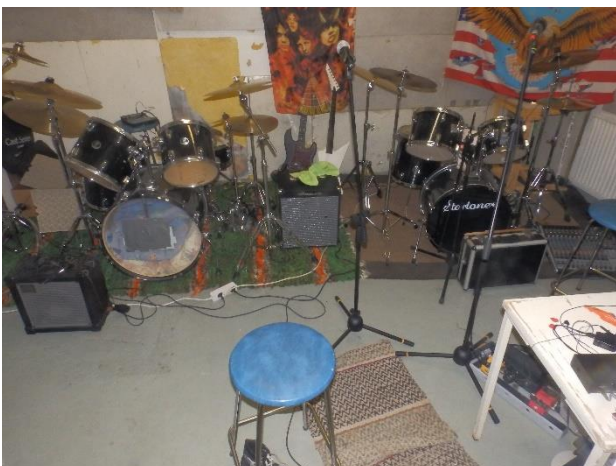
Tila 013

Lattia on maalattu betoni, ei kohonneita pintakosteuslukemia tutkimushetkellä etualalla, jossa lattiapinta on vapaa.

Alueelta, jossa seinä ja lattiapinnat oli peitetty ei tarkastelua tehty missään tilassa.

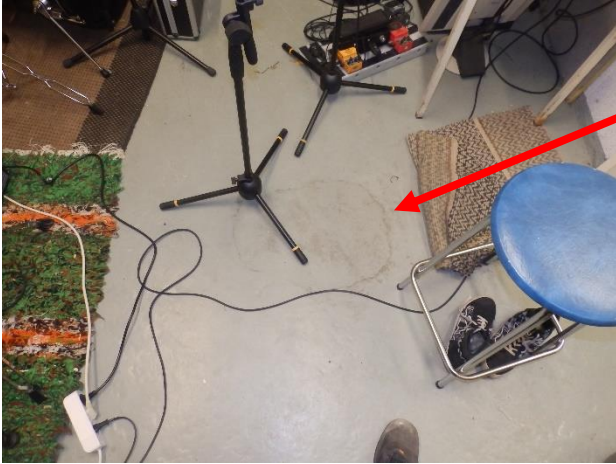
Tila 013

Keskellä lattiaa on valupaikkaus? Onko vanha lattiakaivon kohta?

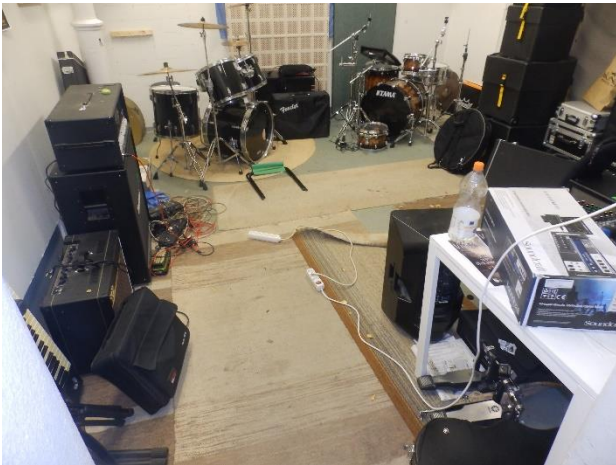
Tila 002

Lattia ja seinäpintoja peitetty. Tilassa paljon tavaraa.

Tämän puolen tiloissa myös heikko ilmanvaihto.

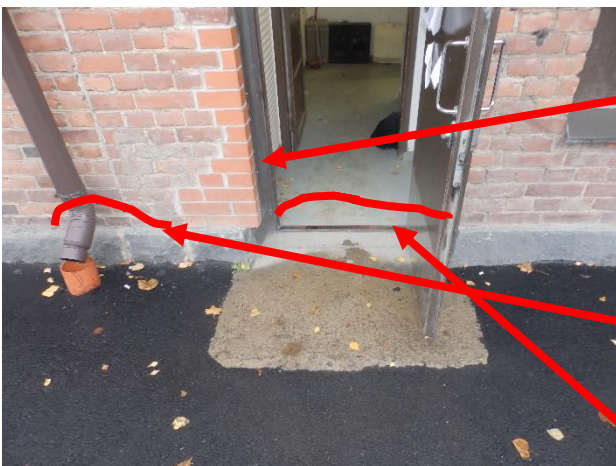
Hannes Kolehmainen kadun puoleinen sisäänkäynti

Oven viereltä on tiiliä uusittu jossain vaiheessa?

Alimmissa tiileissä pintakosteuslukemat tutkimushetkellä koholla.

Tuulikaapissa oven edustalla pintakosteuslukemat koholla lattiassa.

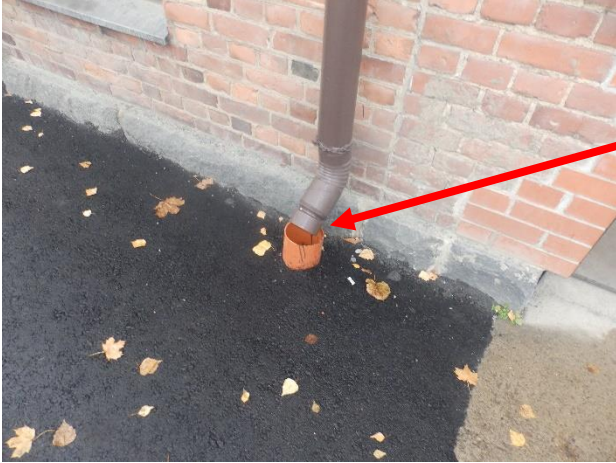
Hannes Kolehmaisien Kadun puoleinen sivusta

Syöksytörvi on asennettu lähelle viemäriä. Vesi pääsee kovalla sateella roiskumaan viemäriä ohi.

Maanpinta on melko tasainen seinän vierustalla, kallistukset pois päin rakennuksesta ovat puutteelliset.

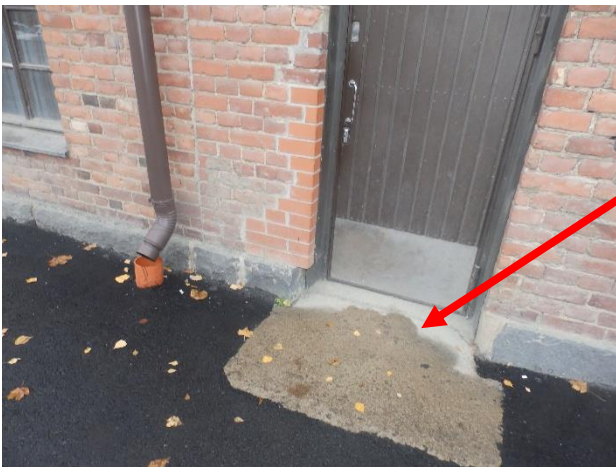
Hannes Kolehmaisien Kadun puoleinen sisäänkäynti

Oven edustalla on paljas betonivalu oven edustalla, joka pääsee kastumaan ulkopuolisista vesistä. Sisäänkäynnin kynnyksen kynnys on matala, lähellä maanpintaa.

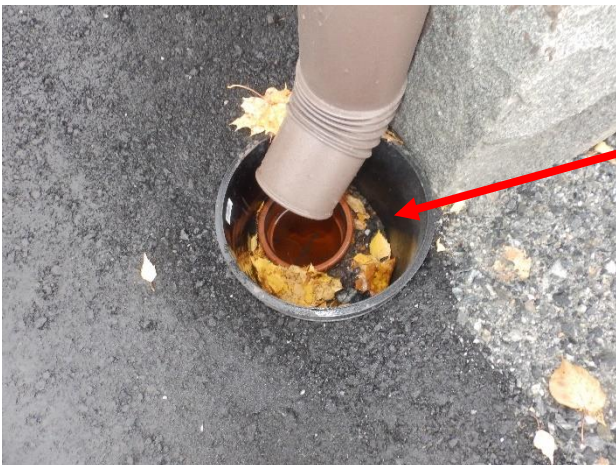
Hannes Kolehmaisien Kadun puoleinen korkeampi pääty

Syöksytörvi on asennettu lähelle viemäriä ja ympärille asennettua lisäkaulusta. Kauluksen ja viemäriä välissä on puunlehtiä.

Viemäri on avoin, ei ole suojattu roskan kulkeutumiselta. Sadevesi myös pääsee ohjautumaan viemäriä ohi kovalla sateella, joka lisää rakennuksen vierustan kosteusrasitusta, kun kohdalla on asfaltti pinnoitteen läpäisevä kohta.

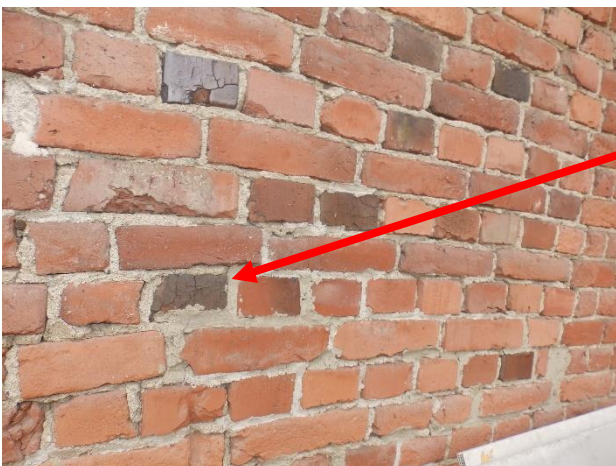
Paikoin ulkoseinässä on rapautumista.

Seinästä on muurattu aukkoja umpeen sekä tehty uusia aukkoja rakennuksen historian aikana. Osa vaurioista on mahdollisesti tullut näiden muutostöiden aikana, sillä vauriot eivät ole järjestelmällisesti rakennuksen seinissä vaan enemmän paikallisesti.

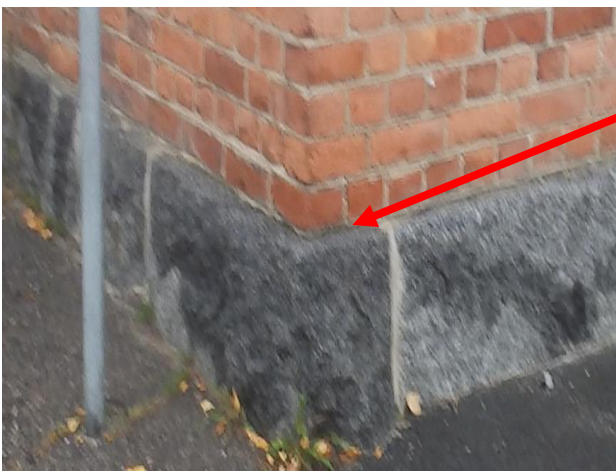
Kuva lähempää

Luonnonkivisokkelin seinäpintaa ulompana oleva yläpinta mahdollistaa sadeveden kastelevan tiiliseinän alaosa enemmän.

Luonnonkivisokkelissa selvät jäljet, joka kertoo, että kasteleva vesi on tullut ylhäältä ja valunut sokkelia pitkin alaspäin.

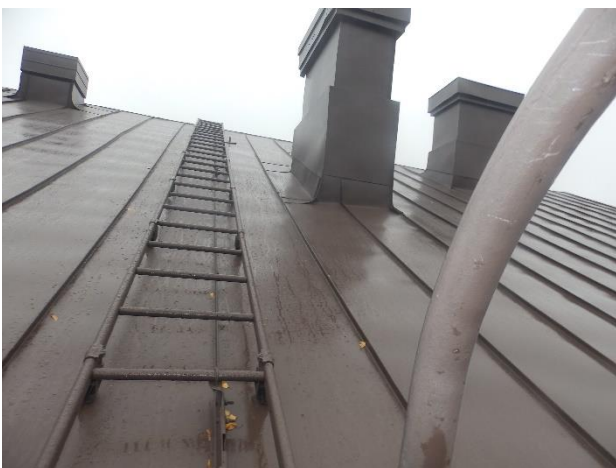
Rakennuksessa on konesaumattu peltikate

Tutkimushetkellä oli sadekeili, ei havaittu tutkimushetkellä yläpohjassa vesikatteessa vuotoja alakautta.

Hormien tarkastelu vesikatolla vaatisi nostimen käytön, katolla liukastumis- ja putoamisvaara. Ei tarvetta tässä yhteydessä.

Katto on maalattu jossain vaiheessa?

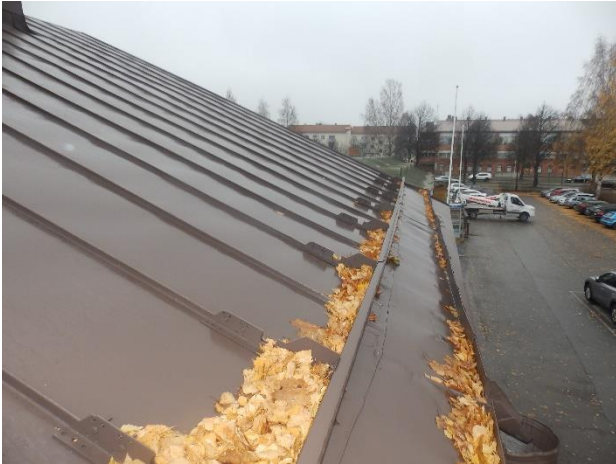
Vesikaton lumiesteisiin ja vedenohjauspelteihin (pystykouru) on kerääntynyt lehtiä.

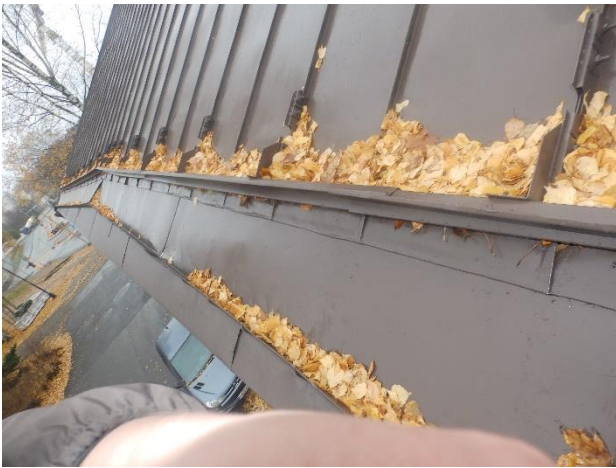
Vesikaton lumiesteisiin ja vedenohjauksena toimiviin pelteihin (pystykourut) on kerääntynyt lehtiä.

Kerääntyvät lehdet mahdollistavat sadeveden kerääntymisen/tulvimisen ja valumisen hallitsemattomasti lappeen yli.

Peltikaton saumat myös altistuvat kosteuden tunkeutumiselle peltien väliin. Peltikaton saumat ovat talviaikaan myös alttiita veden ja jään tunkeutumiselle saumapellityksen väliin, josta vedellä riski valua yläpohjaan, kun katteen alla ei ole aluskatetta.

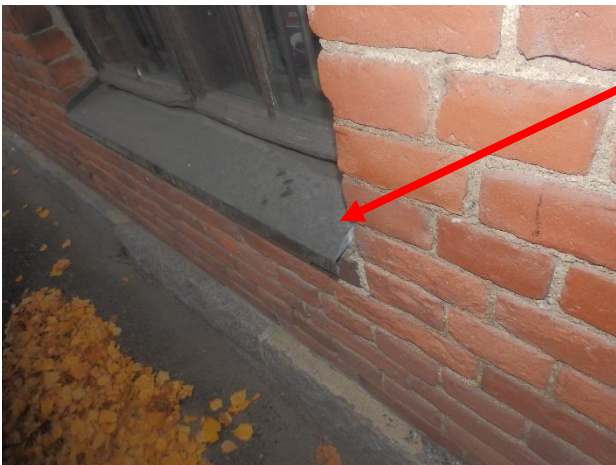
Osassa ikkunoita ikkunapeltien kallistukset olivat puutteelliset ja osassa ikkunoita pellityksissä oli hyvä kaato.

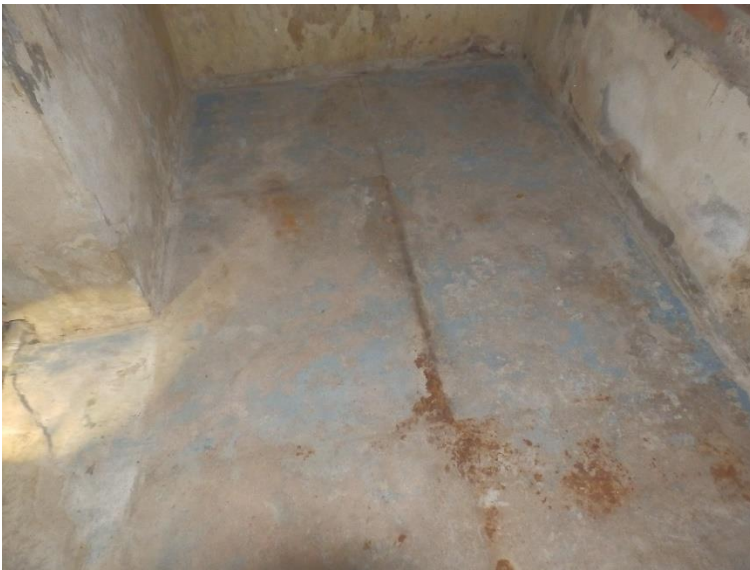
Liite 6. Rakenneavausten lisätietoa

Tila, josta kylmiölaitteet on purettuna ovat pinnoitteen huonossa kunnossa. Ennen suurempaa rakenneavausta tulee olla asbesti- ja haitta-ainekartoitus tehty tilan osalta rakenteista ja huonetilasta.

Tilan kunto tarjoaa hyvän paikan toteuttaa isompi rakenneavaus. Tilaan on myös oma kulku ulkokautta, eikä tila ole suorassa yhteydessä käytössä oleviin tiloihin.

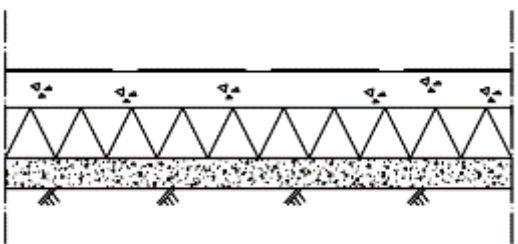
<p>AP4</p> <ul style="list-style-type: none"> - maali - <u>betoni</u> 70 mm - <u>EPS</u> 100 mm - <u>hiekk</u> 50-70 mm - <u>tiiliä</u> ? <p>Rakenneavaus oli läheltä väliseinien nurkkaa tiilet avauksen kohdalla jääneet muutostöiden aikaisista töistä hiekkatäyttöön? Vai onko osa perustuksia?</p>

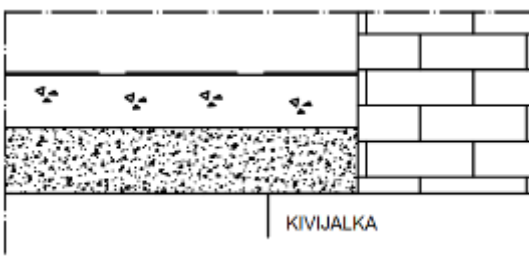
<p>AP9</p> <ul style="list-style-type: none"> - maali - <u>betoni</u> <u>100 mm</u> - <u>hiekk</u> <u>?</u> <p>Hiekkaa kivijalan päällä 300- 400 mm. Seinän alaosassa pintakosteuslukemat korkeat lattiapinnalta kivijalkaan saakka.</p>

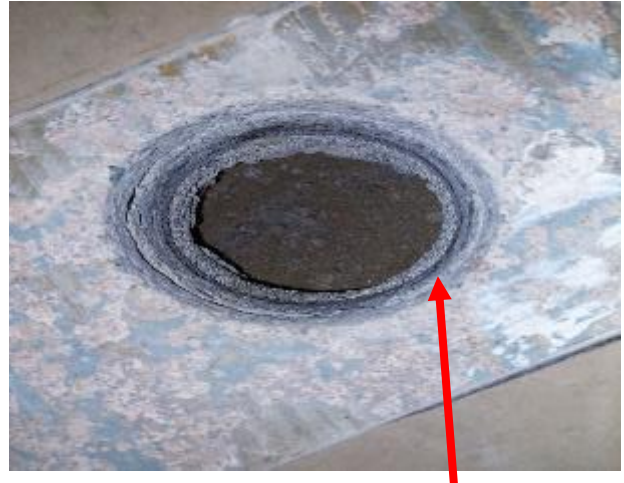
Kuva 2: Rakenneavauskohdassa näkyy tumma kerros valujen välissä, joka haitta-aineasiantuntijan arvion mukaan on valuasfalttia. Kuva on bänditila 4 lattiasta. Hiekka on kuivaa.

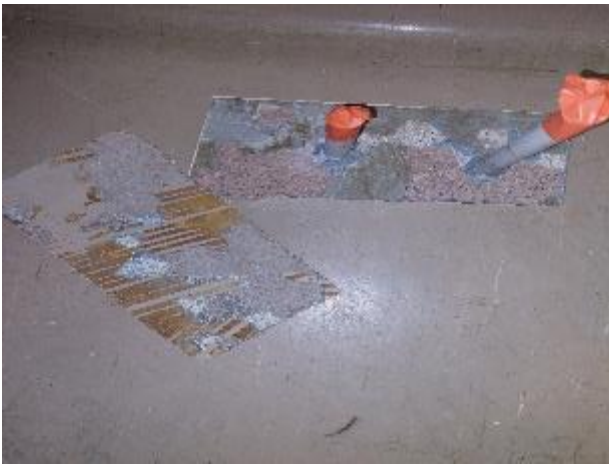
Kuva 3: Betoninmittaus suoritettiin porareikämenetelmällä. Muovimaton tartunta alustaan oli kaikissa tiloissa hyvä, jossa mittaus suoritettiin. (osittain lattian tasoitteet jäivät kiinni maton pohjaan, kuten kuvassa)

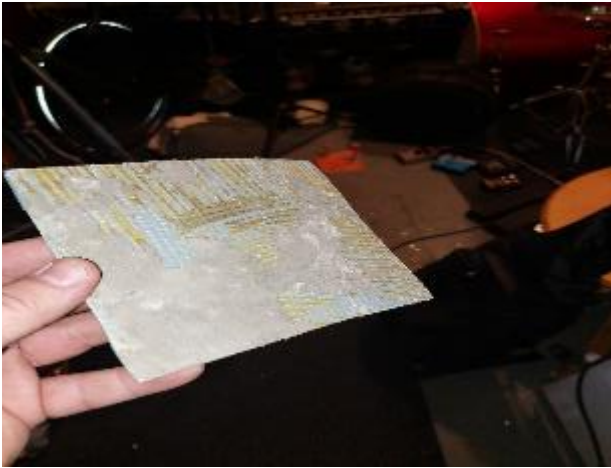
Tilat, joissa suoritettiin viiltomittaus ja betoninkosteusmittaus oli muovimatto tiukasti kiinni alustassa. Muovimaton alla aistittavassa kemiallista hajua tilassa 003 sekä hajuhaittaa tilassa 012. Viiltomittaus ja betonin suhteellisen kosteuden mittauksen tulokset olivat alle yleisen pinnoitettavuuslukeman $RH < 85\%$. Huomioitava, että muovimaton kiinnittämiseen käytetty liima vaatii yleensä kuivemman alustan, kuin itse muovimatto, sekä eri pinnoitteilla on eri pinnoituslukemat alustan kosteudelle. Tilassa 015 kuitenkin betonimittaustulos oli selvästi korkeampi kuin tiloissa 012 ja 007 eteisaula, joka viittaa poikkeavaan kosteusrasitukseen. Seinän takana olevassa tilassa 020 Rumputila 3 oli viemärin tuuletusputken pinnassa kondenssivettä tutkimushetkellä. Mittaus suoritettiin myös lähempää lattian ja kantavan seinän liitosta, jossa muovimatto nostettu seinän alaosaan, lattialaatan ja seinän epätiivis liitos riskinä nostaa maton alapuolisen ilman kosteuspitoisuutta, mikäli lattian alla hiekkatilassa kosteustaso nousee.

Kuva 5: Muovimatton tartunta alustaan oli hyvä tiloissa Bänditila 2, 4 ja eteisaula, josta kosteusmittauksia suoritettiin. Kemiallista hajua havaittiin bänditila 2 muovimatton alapinnassa ja hajuhaittaa bänditila 4 muovimatton alapinnassa. Eteisaulassa ei havaittu muovimatossa hajuhaittaa.

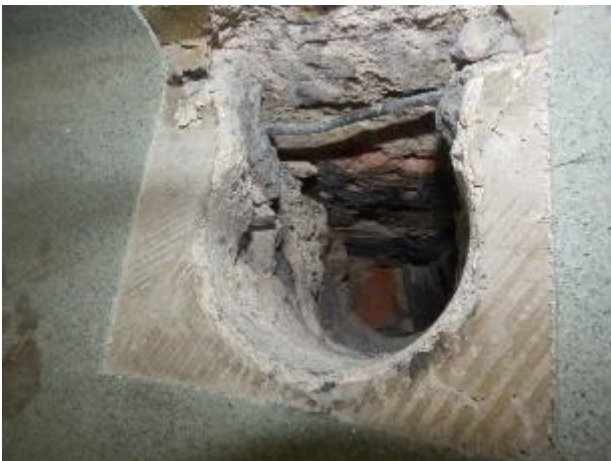
Kuva 7: Kantavan väliseinän viereen tehty rakenneavaus alapohjaan tilassa 002 bänditila. Lattiassa on muovimatto. Lattiavalun ja tiiliseinän liitos ei ole silmämääräisesti tarkasteltuna tiivis, mutta on tiivistetty muovimatolla. Pohjalla tiiltä osana perustusta.

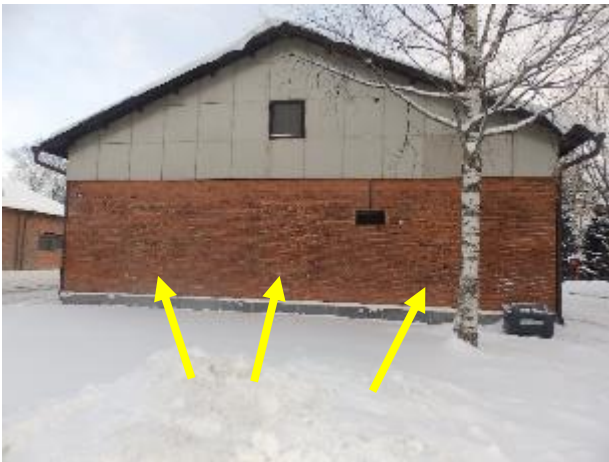
Päätyseinässä on ulkopuolelta tarkasteltuna 3 ummistettua aukkoa muurattu ulkopuolelta kiinni, sisäpuolinen lämpökameratarkastelu antoi epäilyn, ettei ummistamista ole tehty lämpöteknisesti toimivaksi (kuva 10). Varmistaminen ja korjaaminen vaatii seinälevytysten avaamista sisäkautta.

Kuva 9: Päädyssä näkyy 3 ummistettua aukkoa seinässä, lämpökameratarkastelun (kuva 10) perusteella epäily, ettei aukkojen ummistamista ole tehty lämpöteknisesti toimivaksi.

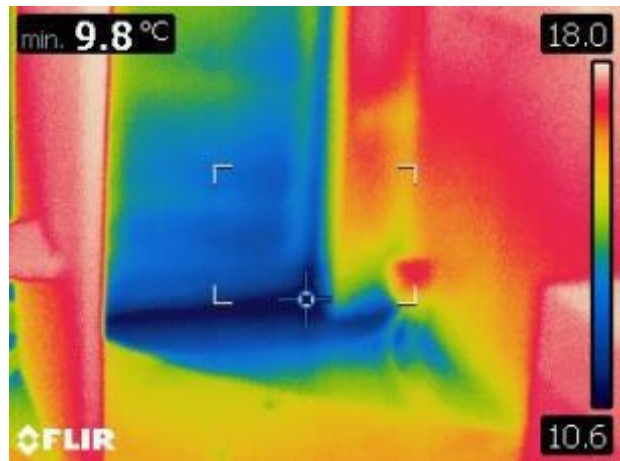
Kuva 10: Lämpökuvassa on studiosta päätyseinustalta. Sisäpuolelta levytetyn seinän takaa hohkaa ja vuotaa kylmää ilmaa. Tutkimushetkellä ulkona -8°C. Onko vanhan ummistetun aukon kohdalla? kylmää ilmaa vuotaa sisälle seinän alareunasta. Seinä on sisäpuolelta levytetty.

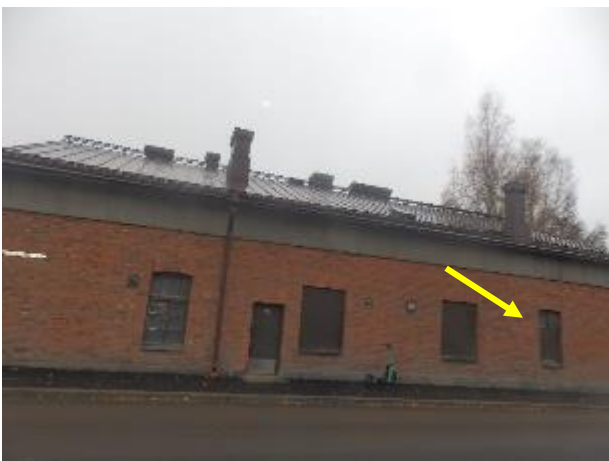
Kuva 11: Reunimmainen ikkuna on Tarkkaamotilan seinän kohdalla, joka sisäpuolelta levytetty. Samalle seinustalle tehdyssä rakenneavauksessa voimakas ilmavirtaus sisälle. Lämpökuvassa (kuva 13) myös hahmottuu ikkunan kohta seinälevytyksen takana.

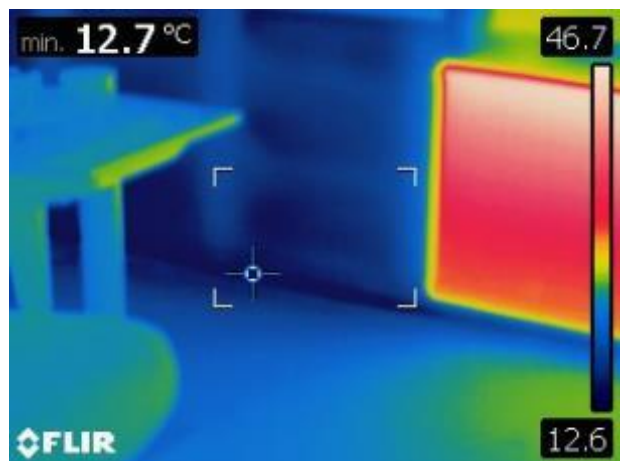
Kuva 12: Tarkkaamotila seinän alareunasta vuotaa levytyksen takaa ilmaa sisätiloihin.

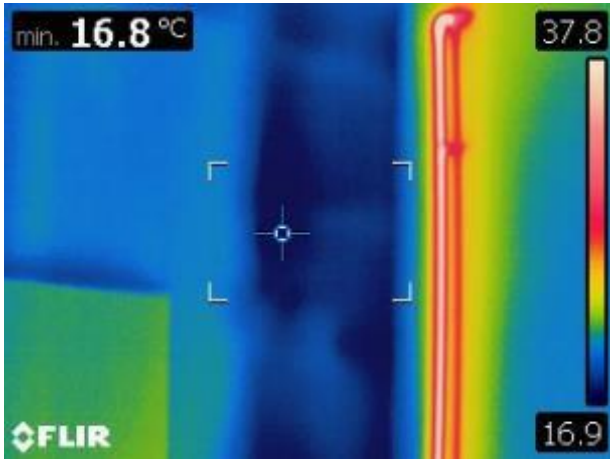
Kuva 13: Tarkkaamotilasta lämpökuva arvioidulta ikkunan kohdalta. Seinä on levytetty kauttaaltaan sisäpuolelta. Ikkuna on jätetty seinän taakse, miten eristetty? (lisätutkimustarve) ja suositellaan avaamisen yhteydessä korjaamista.

Tarkkaamossa seinän väliin jätetty ulkoseinän ikkuna on riski seinälevytyksen ja koolausten vaurioitumiselle ja vaurion laajenemiselle. Ilmavirtaus seinän välissä jäähdyttää rakennetta ja lisää myös ilmavirtoja sisälle seinän välistä, joka mahdollistaa epäpuhtauksien kulkeutumisen sisäilmaan seinälevytyksen takaa. Ulkoseinässä lämpö- ja ilmavuotoa myös studion osalla päätyseinässä, jossa ulkopuolelta tarkasteltuna on vanhoja ummistettuja aukkoja ulkoseinässä. Seinän välistä seinän alareunasta kylmää ilmaa virtaa myös sisälle lämpökuvan perusteella tarkasteltuna.

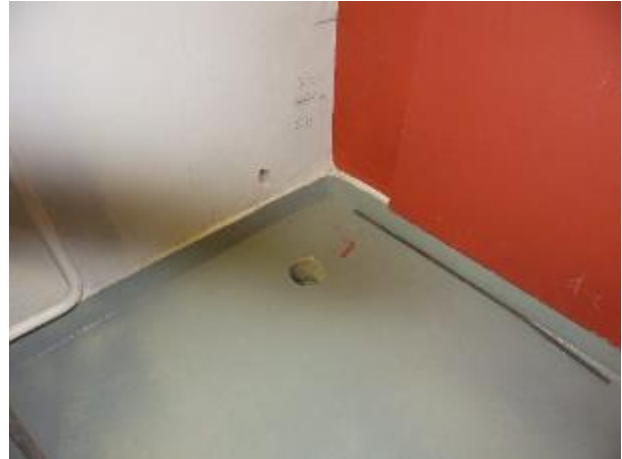
Ulkoseinät ovat massiivirakenteisia tiiliseiniä (yksiaineinen rakenne) Rakenneavauksissa ei havaittu ilmarakoja tai muita rakennekerroksia levyttämättömissä seinissä. Rakenneavaus suoritettiin poraamalla ikkunan syvyyteen seinärakenteeseen alkuperäisellä sekä laajennusosalla. Ulkoseinän tiilimuuraus on noin 600 mm paksu mitattiin seinän paksuus oviaukon kohdalta. Ulkoseinää on levytetty tarkkaamotilan osalta, jossa ulkoseinustalla rakenneavauskohdassa sisäpuolella kipsilevy sekä 2x25 ristikoolaus, myös studion osalla levytetty ulkoseinä. Lämpökameratarkastelun perusteella epäily, ettei päädyssä studion kohdalla olevia ulkopuolelta ummistettuja aukkoja ole tehty lämpöteknisesti toimiviksi. Aukot on muurattu umpeen ulkopuolelta tarkasteltuna, mutta sisäpuolella on studiossa levytys ja levytyksen alareunasta vuotaa kylmää ilmaa sisätilaan lämpökamerakuvassa (kuva 10), lämpökuvan perusteella myös ilmaa vuotaa alareunasta huonetilaan seinän välistä.

Kuva 14: Ulkoseinän rakenne varmistettiin poraamalla seinään reikä ikkunan syvyyteen, ei havaittu muita rakennekerroksia. Ulkoseinät ovat massiivitiiliseiniä ennakoarvion ja arkkitehtikuvan mukaisesti.

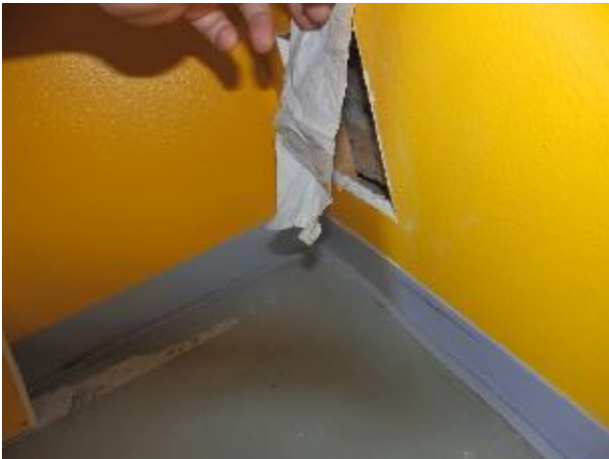
todettu paperilla (kuva 15) ja merkkisavulla. Ulkoseinustalla ei ole eristettä tiiliseinän sisäpuolella vaan ristikoolaus 2x25 mm. Koolauspuissa on tummia pilkkuja rakenneavauskohdassa. Otettiin materiaalinäyte koolauspuusta, jossa todettu mikrobianalyyssissä (epäily mikrobikasvusta materiaalissa). Myös lämpökameralla hahmottuu arvioitu ikkunan kohta seinässä levytyksen takana (kuva 13). Ilmavirta seinän välissä jäädyttää rakennetta ja lisää rakenteiden vaurioitumisen riskiä ja laajentumista.

Kuva 15: Tarkkaamotilasta ulkoseinän levytyksen takaa voimakas ilmavirtaus sisälle rakenneavauskohdasta. Paperi pysyy ilmavirrasta selkeästi irti seinän pinnasta. Avauskohta on ulkonurkassa.

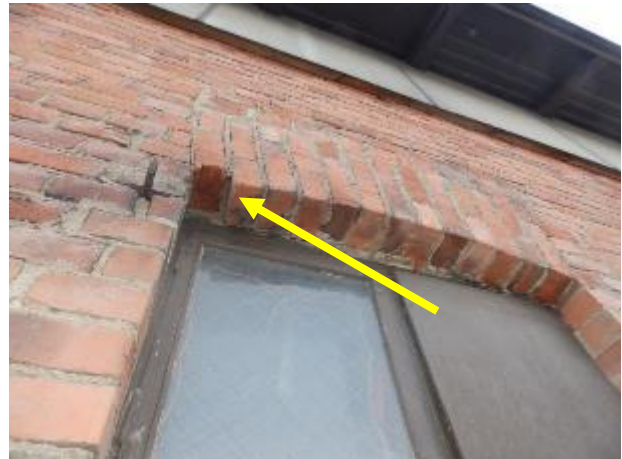
Kuva 16: Ikkuna-aukon yläreunassa olevissa tiilissä ja saumoissa havaittiin rapautumista, josta tiiliä riski pudota alas. Muut rapautumat ovat kosmeettisia ja paikallisia sekä paikantuvat pääasiassa samoille alueille, jossa tehty julkisivuun jotain muutoksia. Kuvan ikkuna on kävelykadun puoleisella sivulla.

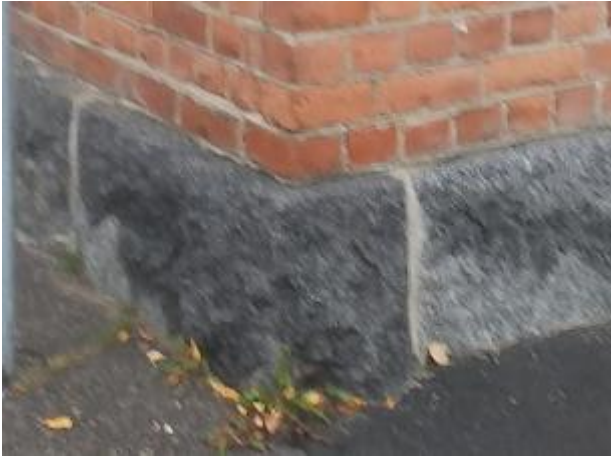
Kuva 17: Kivijalan yläpinta toimii alustana sadevedelle ja lumelle, joka lisää ulkoseinän alaosan kosteusrasitusta. Tiiliseinä jatkuu kivijalan yläpintaa alemmas sisäpuolella. Kivijalassa on valumajälkiä sadevedestä.

Ulkoseinien alaosan kosteusrasitusta lisää, kun kivijalan yläpinta toimii seinän vierellä alustana lumelle ja sadevedelle kosteus ei pääse imeytymään luonnonkivisokkeliin, joten vesi ohjautuu tiiliseinään tai sokkelin etureunan yli maahan. Seinän alaosa myös jatkuu sisäpuolella hiekkatäyttöön, joka lisää ulkoseinän kosteusrasitusta sisäpinnassa lattiapinnan alapuolella, kun hiekkatilan kosteus nousee. Myös kivijalan saumat maanpinnan alapuolella riski lisäkosteuden pääsulle ulkopuolelta seinärakenteeseen. Ongelmia hiekkatäytön ja seinän kosteudessa havaittiin ulkonurkalla puretun kylmiön osalla. Ulkoseinän kosteus hiekkatäytössä muulta osalta vaatisi seinän vierustan avaamista sisäpuolelta useammasta kohtaa. Hiekkatäyttö kuitenkin muilta rakenneavauskohdilta oli myös aistinvaraisesti kuivemman oloista.
